*GEOLOGIA AMBIENTAL DEL AREA URBANA Y
SUBURBANA DEL MUNICIPIO DE GUATICA
(RISARALDA)*

*JUAN MANUEL GONZALEZ CASTAÑO, Geólogo
MARTHA LUCIA JARAMILLO LONDONO, Geóloga*

*PEREIRA
CORPORACION AUTONOMA REGIONAL
DE RISARALDA, CARTER
MAYO, 1989*

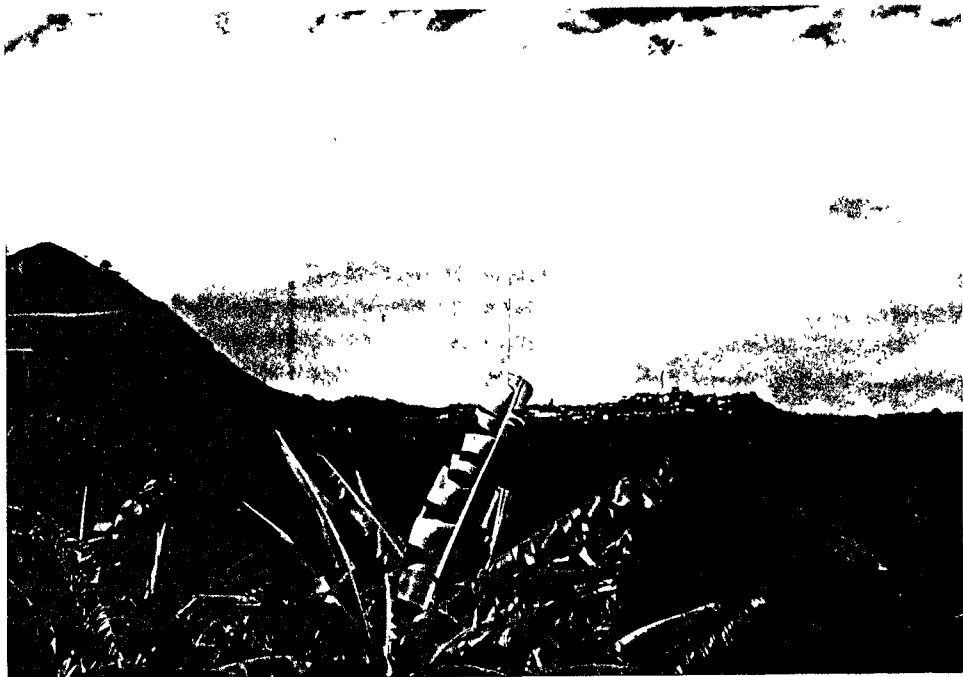
Fototeca DNPAD
2.10-06-F0292

Las evidencias de campo encontradas para esta falla inferida corresponden principalmente al intenso fracturamiento de la roca en este sector, y a la presencia ocasional de espejos de falla cuya tendencia predominante es $N60^{\circ}W/66^{\circ}NE$ y de estrias con dirección $N48^{\circ}-50^{\circ}W$ principalmente (estación G31). Su expresión geomorfológica mas clara se da en forma de bloques descendidos (Figura 3) y grandes escarpes (Figura 4).

FIGURA 3. Expresión geomorfológica de la falla inferida (extremo izquierdo) F2 y del alineamiento A4 (extremo derecho). Obsérvese el bloque descendido, donde se encuentra asentado el casco urbano de Guática. Dirección general del Alineamiento $N60^{\circ}W$.

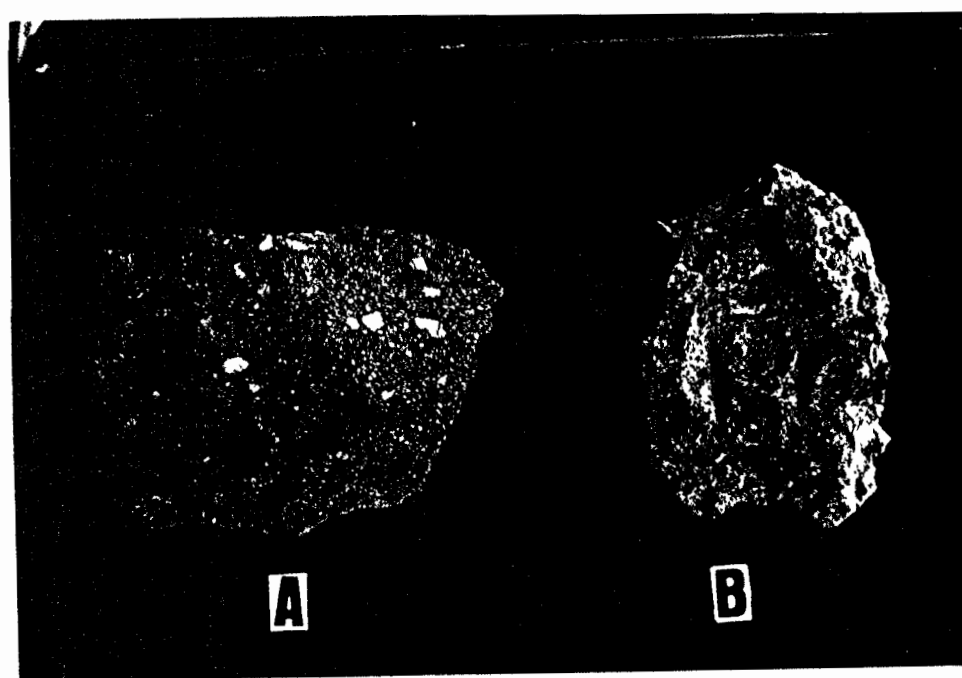
Fototeca DNPAD
2.10-06-F0295

FIGURA 7. Obsérvese la diferencia en el aspecto físico y textural, entre una toba de lapilli en estado fresco (A) y en estado avanzado de meteorización (B).

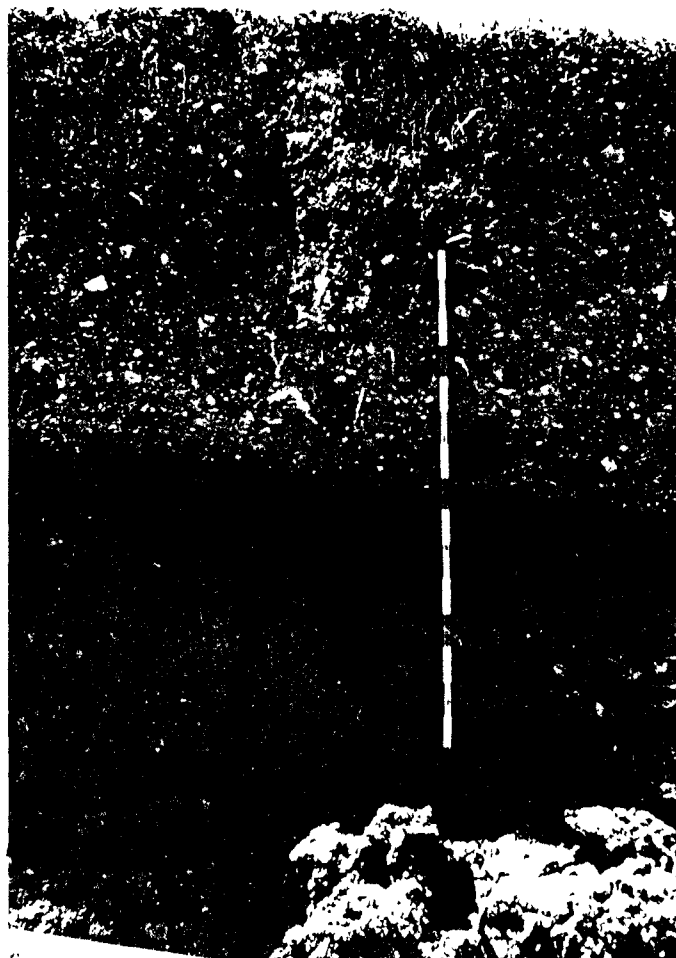
Fototeca DNPAD
2.10-06 - F0297

FIGURA 9. Aspecto textural de los depósitos de flujos de escombros; sector de la planta de tratamiento. Obsérvese el suelo orgánico enterrado.

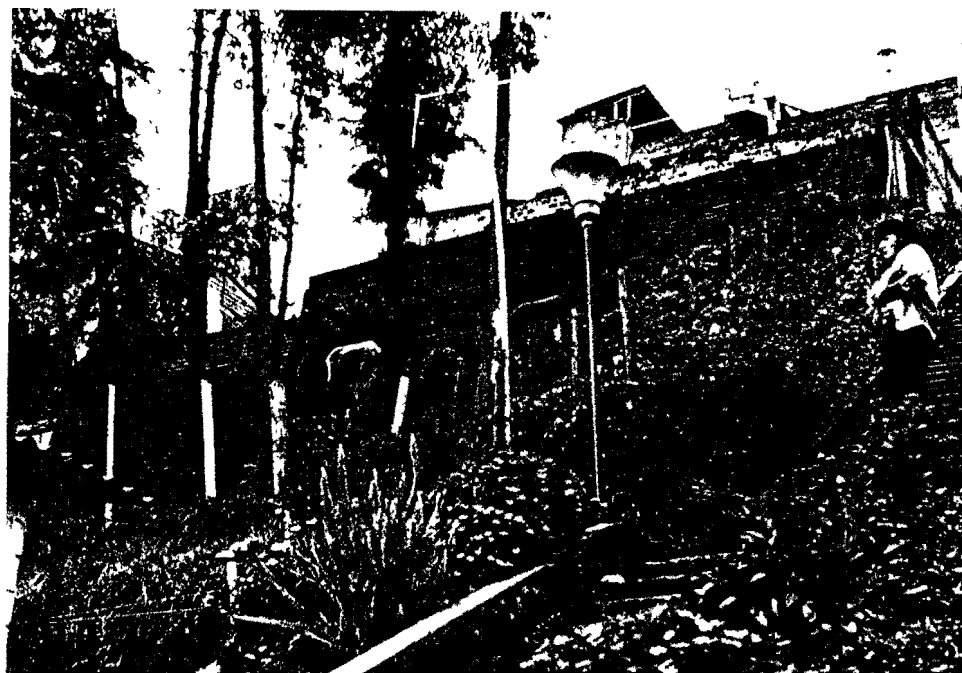
Fototeca DNPAD
2.10-06 - F0298

FIGURA 11. Pendiente [> 40%] del lleno en la parte trasera de la cárcel.

17. En el talud ubicado en la parte trasera de la cárcel, se recomienda revisar el alcantarillado ya que se detectaron fugas, conservar los árboles (eucaliptos) y dejar un corredor de seguridad (3 m) para la Casa de la Cultura, teniendo en cuenta que debe construirse una

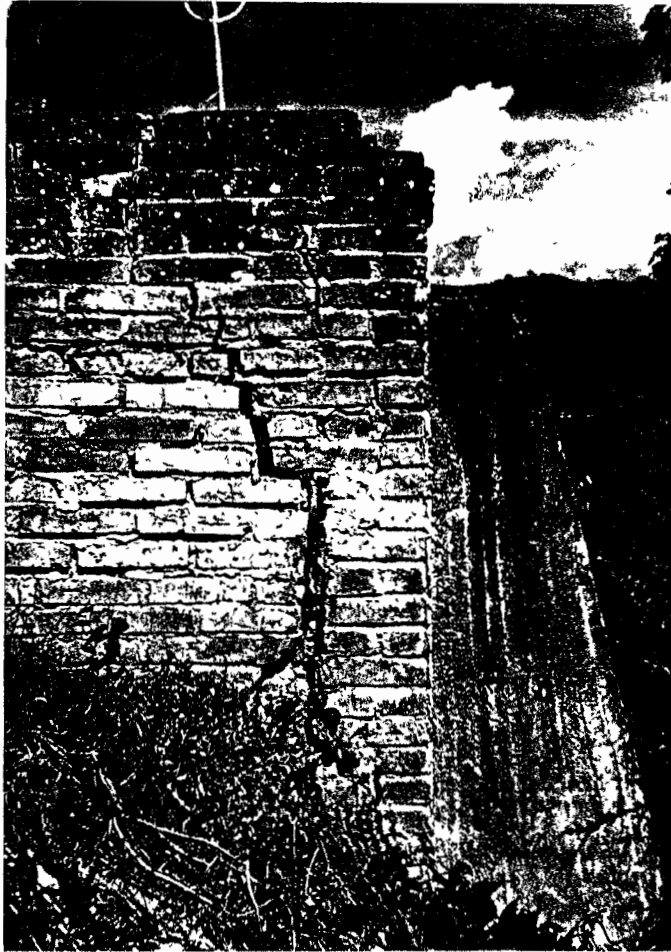
Fototeca DNPAD
2.10-06 - F0299

Este relleno está presentando asentamientos lentos y diferenciales; ésto se evidencia en la estructura de la parte trasera de la cárcel, la cual presenta un intenso y peligroso agrietamiento. (Ver figura 12).

FIGURA 12. Agrietamientos en el muro trasero de la cárcel, ocasionados por asentamientos diferenciales del lleno.

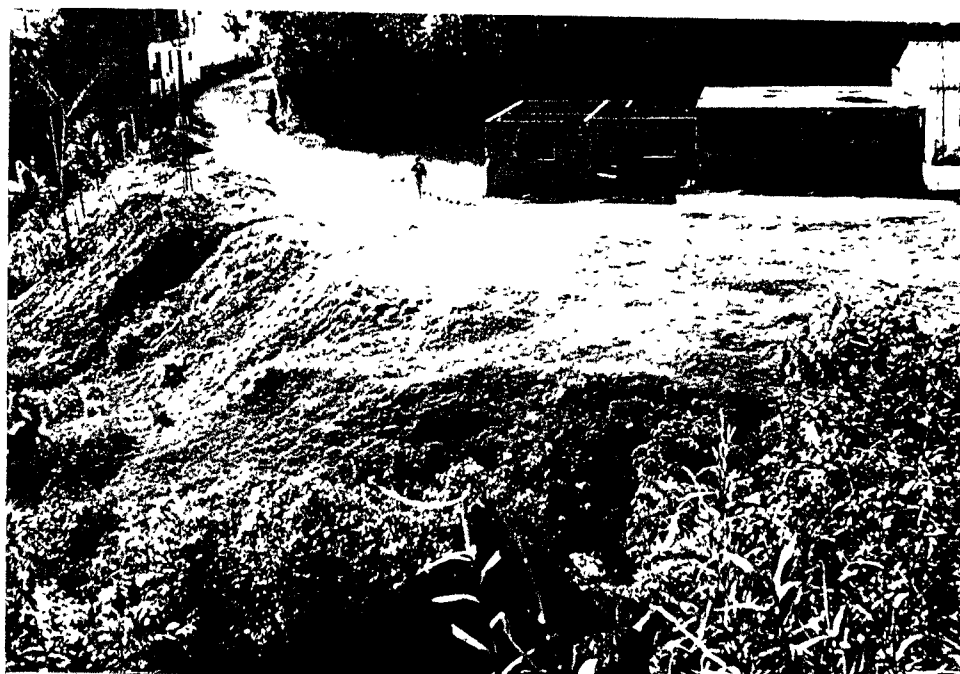
Fototeca DNPAD
2.10-06 - F0300

FIGURA 13. Aspecto general del lleno del Barrio Obrero, comprendido entre la carrera 3A (cancha de basquetball) y la Quebrada De El Pueblo. En el talud que limita hacia la Quebrada De El Pueblo se observan algunas basuras y escombros que conforman en parte dicho lleno.

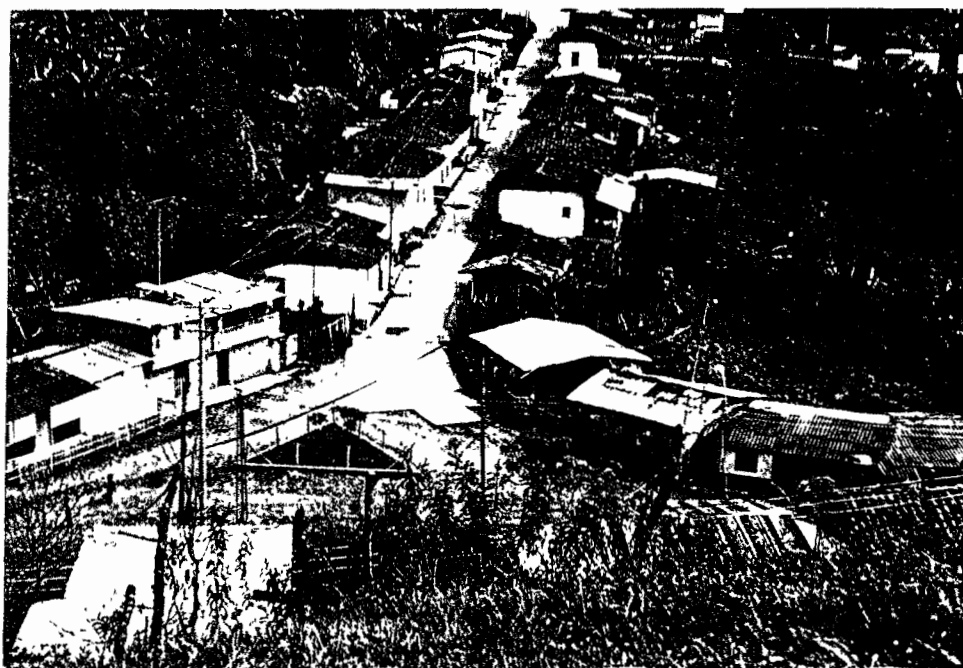
Fototeca DNPAD
2.10-06-F0301

FIGURA 14. Aspecto superficial del lleno de la bomba, localizado cerca a la estación de gasolina, en la vía a la vereda Santa Ana con la carrera 7.

Esta constituido por material proveniente de la Formación Combia, removido para efectos de la construcción de la banca de la carretera y la construcción de la estación de gasolina. No se determinó su espesor, pero probablemente corresponde a delgadas coberturas ubicadas principalmente sobre la canalización de la Quebrada Lavapié.

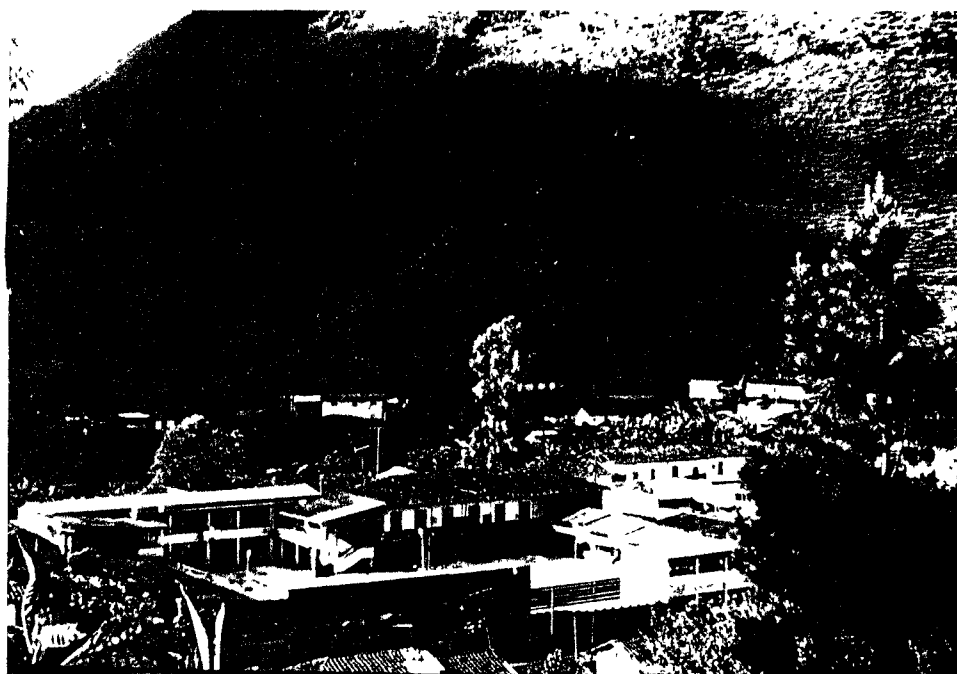
Fototeca DNPAD
2 10-06 - F0302

- **Permeabilidades medias a altas:** Se presenta especialmente en los depósitos de flujos de escombros por su baja consolidación y en las rocas moderadamente descompuestas de la Formación Combia (con una permeabilidad secundaria debida a un intenso fracturamiento). Estas permeabilidades medias y altas, permiten una buena capacidad de drenaje y susceptibilidad de saturación. En épocas de invierno tienen lugar la formación de movimientos de masa, tales como los desarrollados en el talud ubicado al noreste de la cabecera municipal (Figura 15).

FIGURA 15. Movimientos de masa recientes, desarrollados en el talud ubicado al noreste de la cabecera municipal, a nivel de la vía la variante.

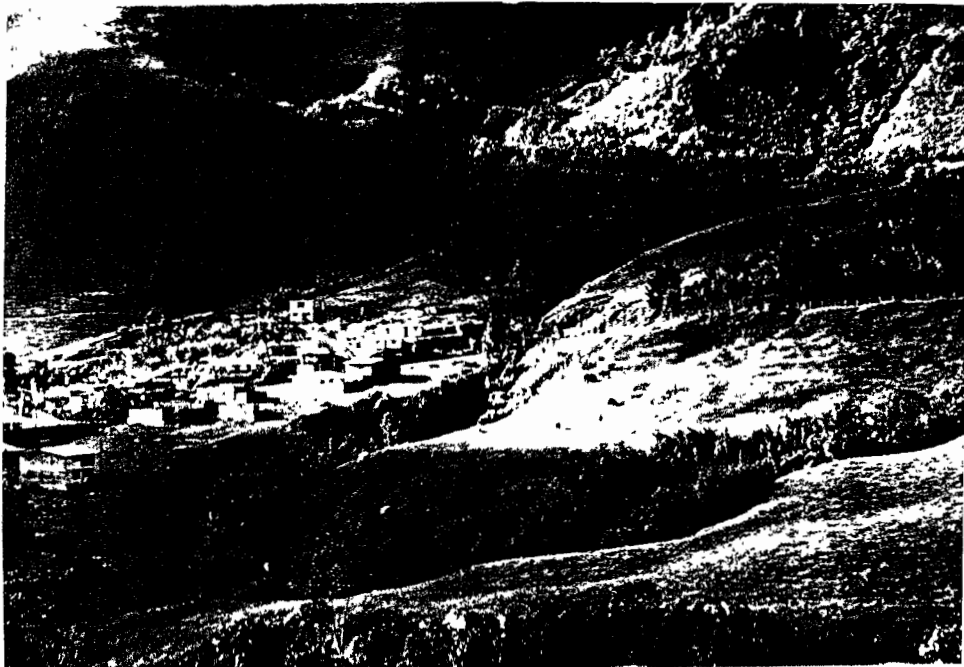
Fototeca DNPAD
2.10-06 - F0306

FIGURA 19. Antiguos movimientos de masa generados por socavación de orillas en el caño adyacente al Barrio Obrero. Actualmente en este caño se presenta socavación de orillas.

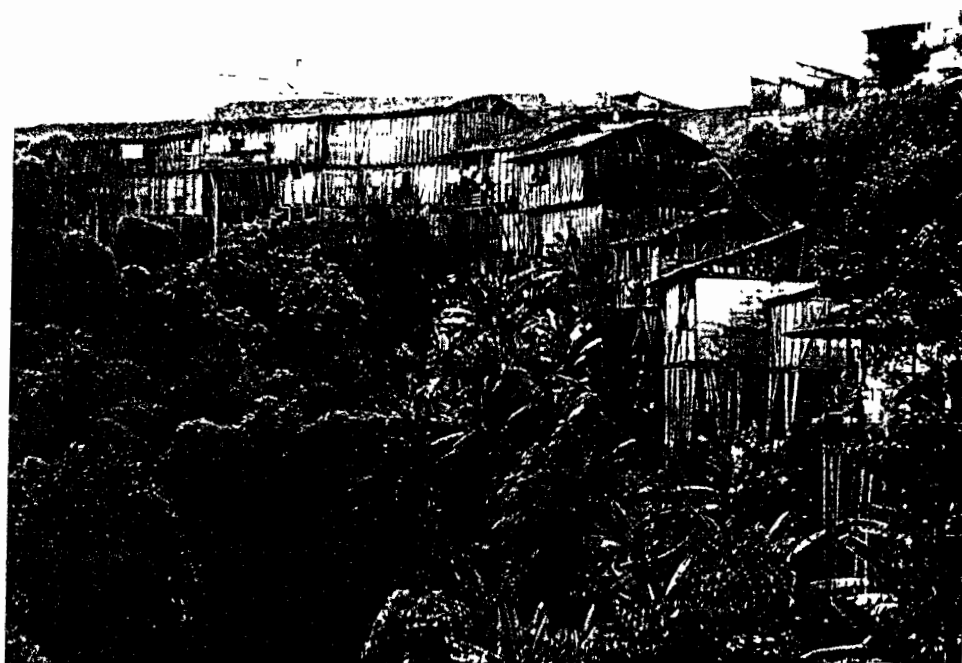
Fototeca DNPAD
2.10-06-F0307

Figura 21. Asentamiento subnormal de viviendas en la parte alta del talud que limita hacia la Quebrada De El Pueblo, localizadas sobre la calle 9 con carrera 4.

Los taludes adyacentes a estas viviendas presentan pendientes mayores del 40% en los cuales se evidencian algunos pequeños movimientos de masa, además hay una disposición no adecuada de basuras y escombros y mal manejo de aguas negras.

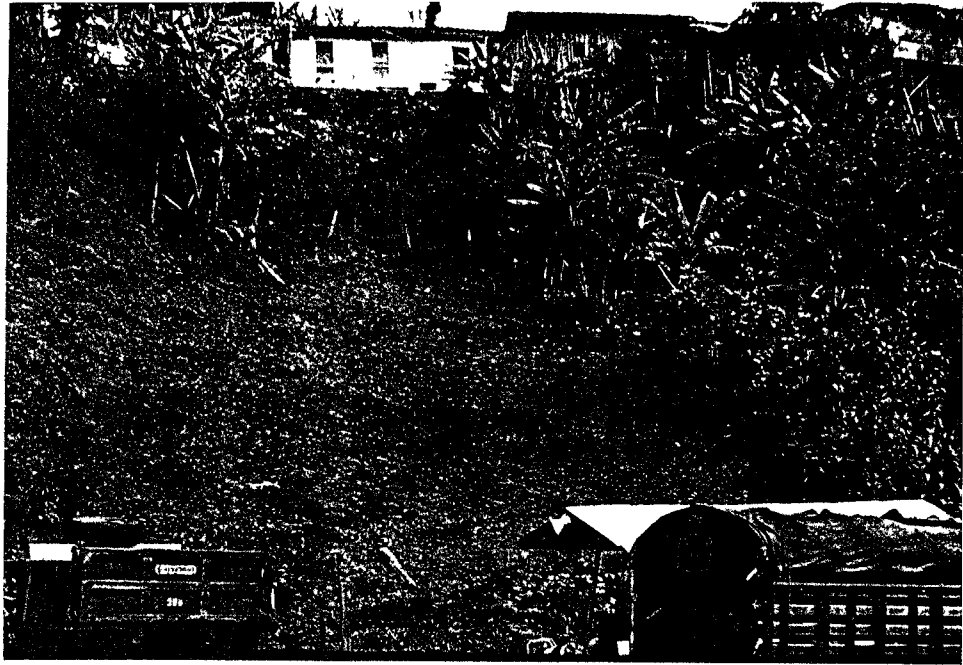
Fototeca DNPAD
2.10-06- F0309

FOTO 7. Carretera de movimiento de masa, ubicada en el sector de La Bomba, cuya parte alta limita con la carrera . Observarse el inadecuado uso que se le está dando al suelo en la parte alta de la misma.

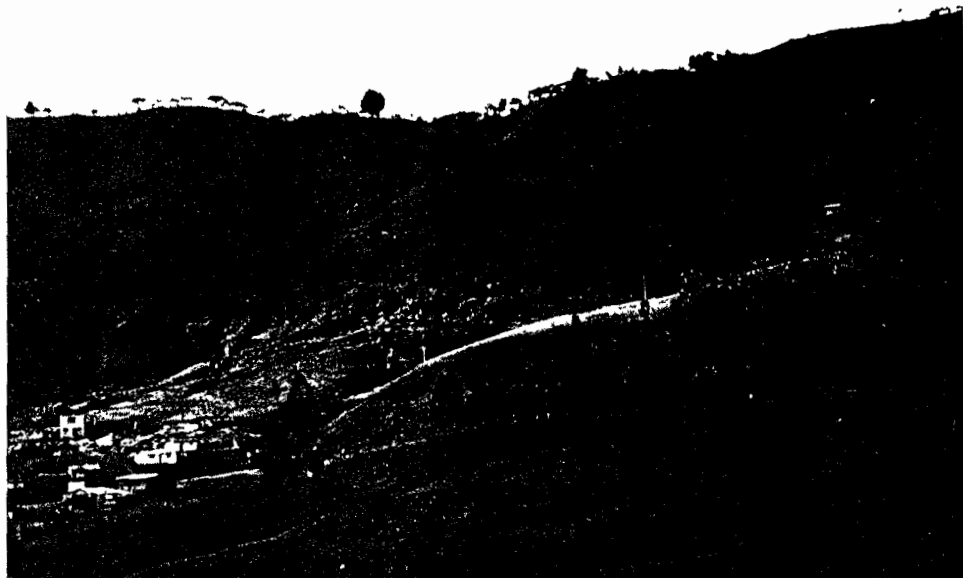
Fototeca DNPAD
2.10-06-F0310

FOTO 3. Lado noroccidental, en el cual se observan número
de evidencias de marcados procesos erosivos:
cicatrices de grandes movimientos de masa (marcan
superior izquierdo), movimientos de masa activos
(a nivel de la vía), ocupación de crujías en
algunos caños y embalsamientos, especialmente donde
la pendiente es más fuerte.

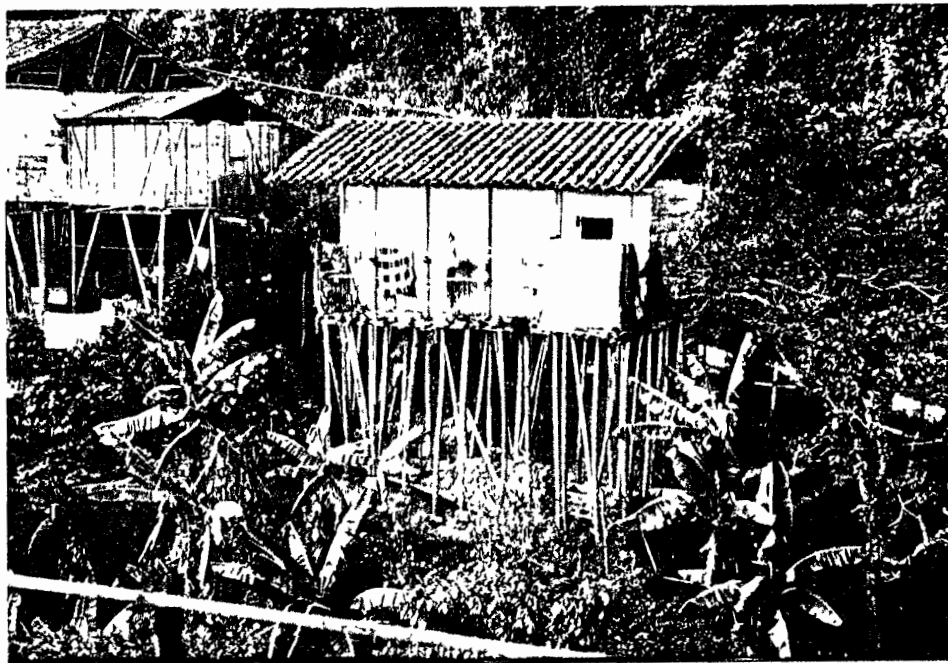
Fototeca DNPAD
2.10-06-F0312

1010 5. Reporte de una de las viviendas del casco urbano, localizada en la carrera con calle . Este tipo de vivienda es muy común en muchos sectores del casco urbano. Obsérvese la totalidad de la vivienda levantada sobre quardua.
