PROYECTO
 REALIZAR 25 ESTUDIOS DE RIESGO (AMENAZA Y VULNERABILIDAD) Y DISEÑOS DE OBRAS EN ÁREAS AFECTADAS POR FENÓMENOS DE REMOCIÓN DE MASA EN LOS MUNICIPIOS DE LA JURISDICCIÓN DE LA CORPORACIÓN AUTÓNOMA REGIONAL DE CHIVOR - CORPOCHIVOR

CONTIENE :
 Mapa Vulnerabilidad
 Planta

DEPARTAMENTO: BOYACÁ	MUNICIPIO: GUAYATA
FECHA: SEPTIEMBRE 2013	ESCALA: 1:1000 ÁREA: 25 Ha

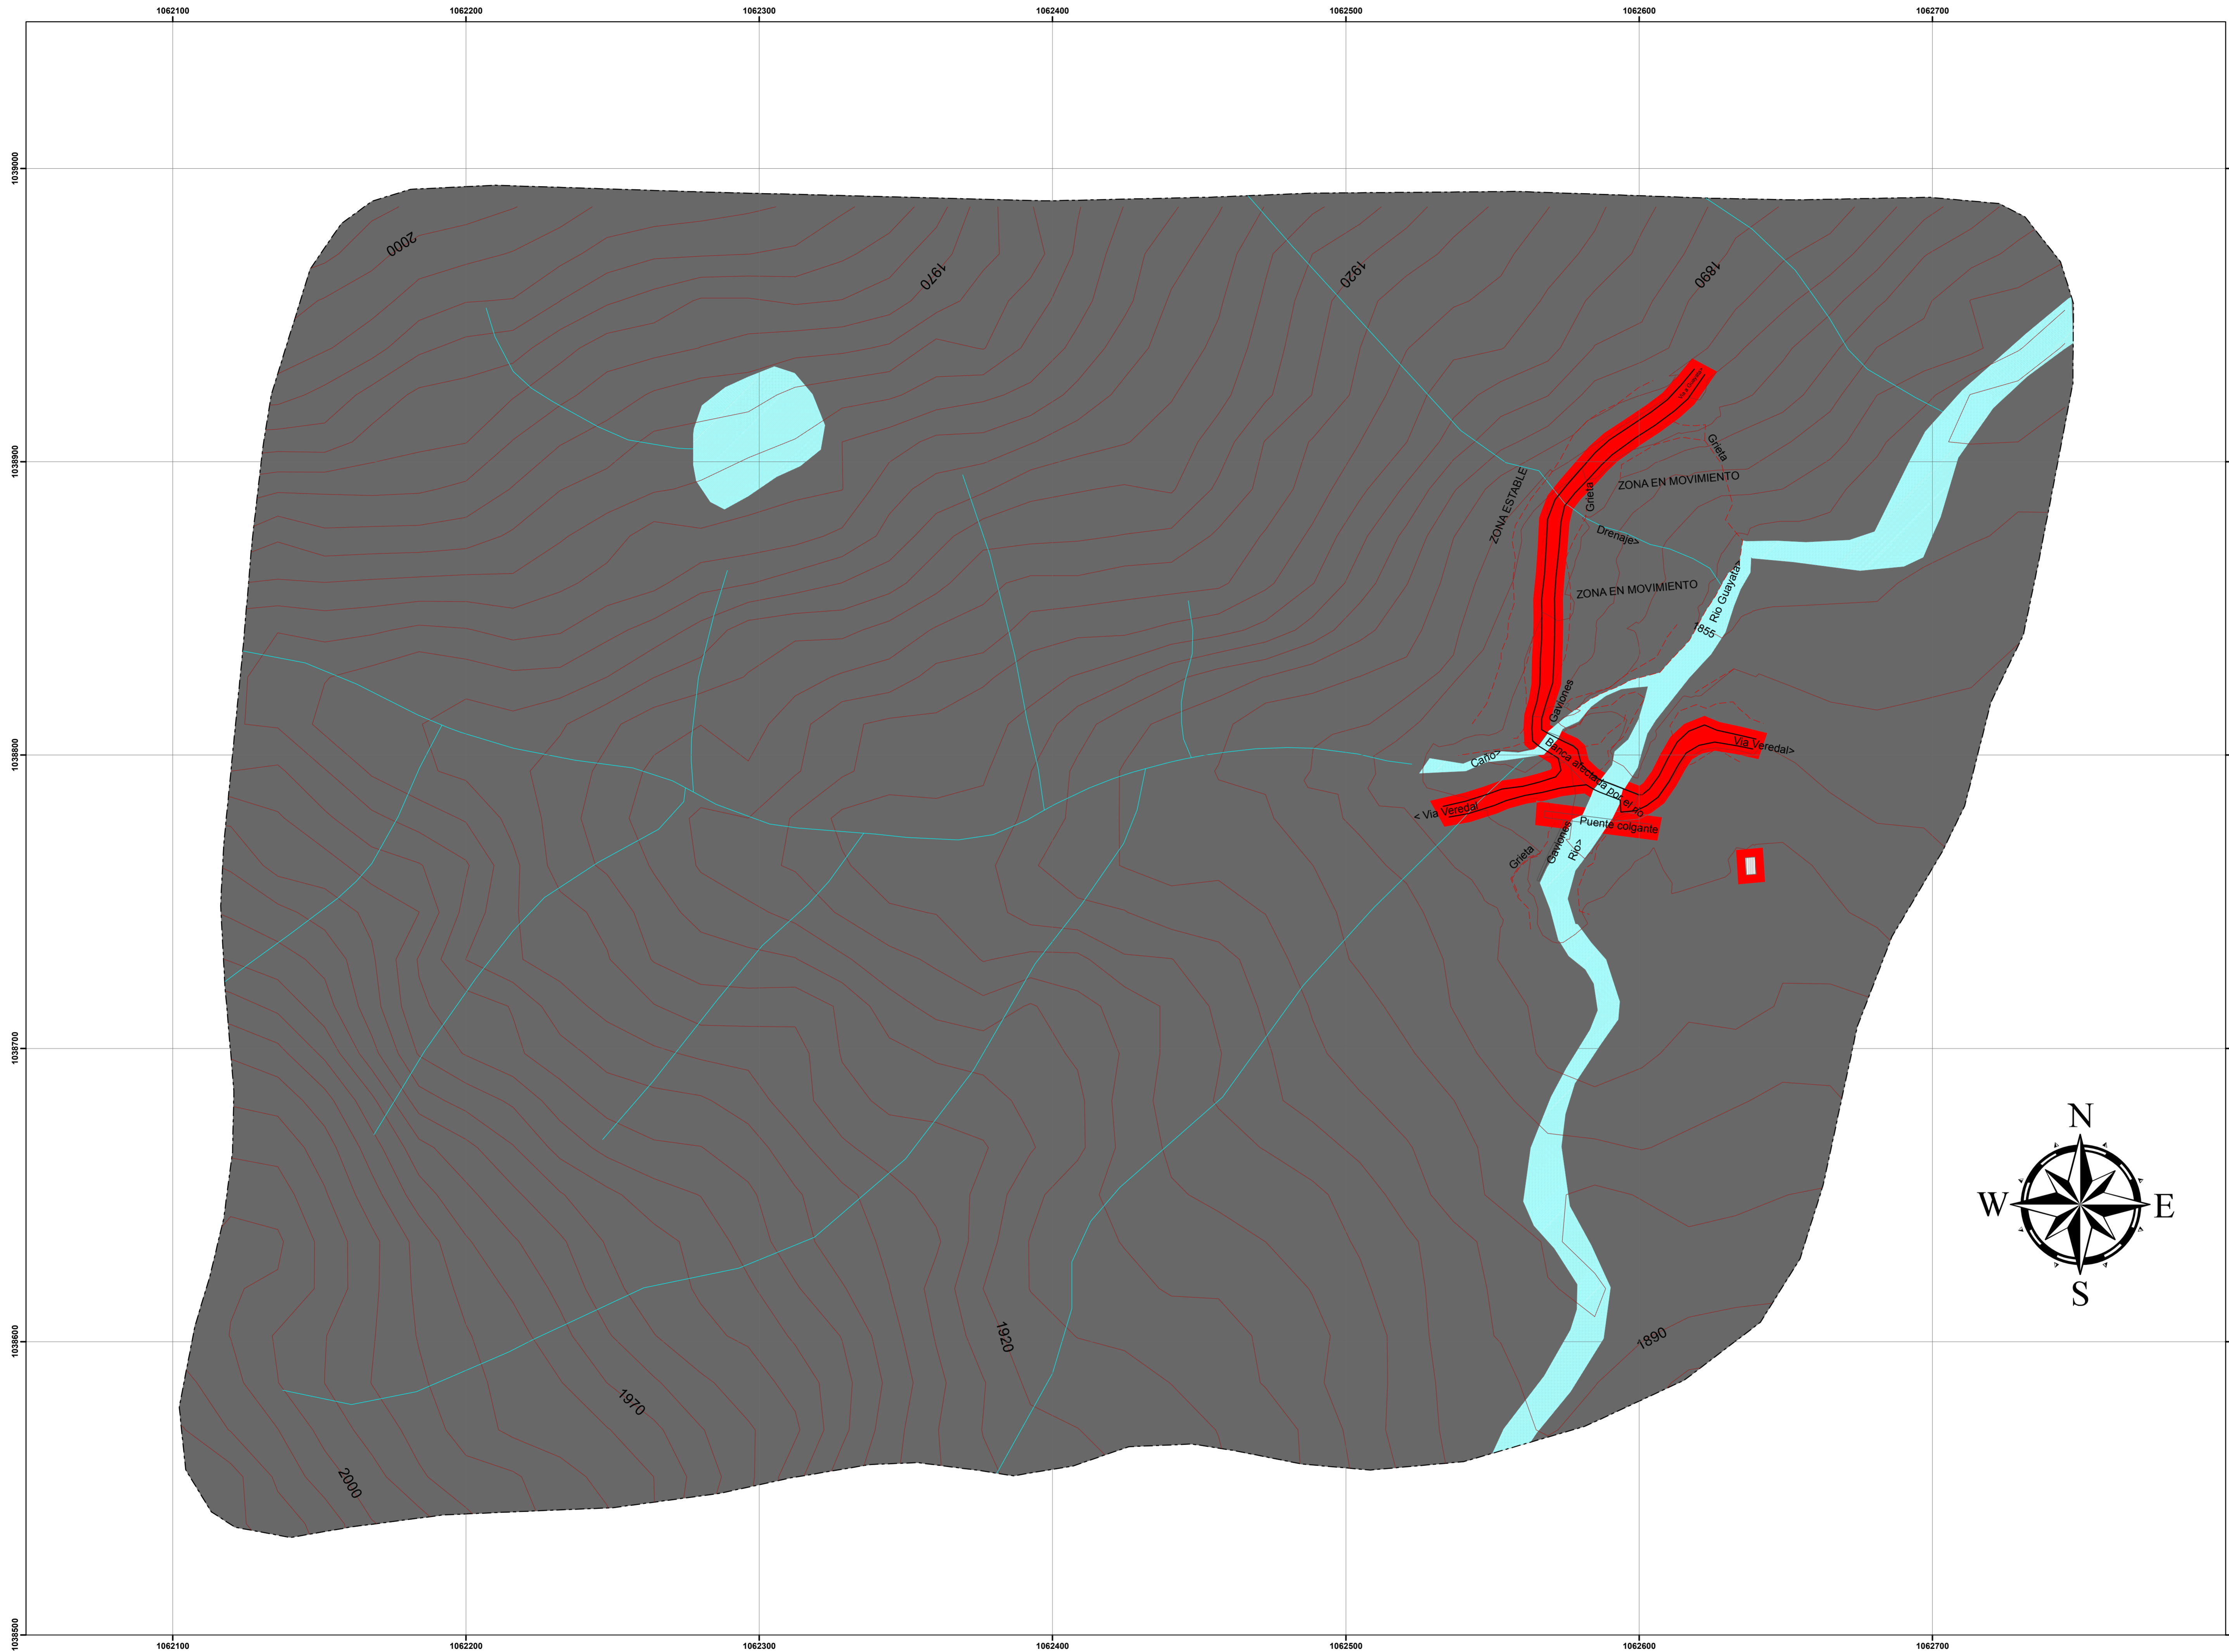
█	VULNERABILIDAD ALTA ANTE DESLIZAMIENTOS presentan construcciones de mala calidad, la cimentación de las viviendas y o vías no cumplen con las condiciones para el área, no presenta servicios públicos, la pérdida de materiales es alta en caso de deslizamiento.
█	ZONA NO VULNERABLE Área que no presenta infraestructuras susceptibles de ser afectadas por fenómenos de remoción en masa
