EVALUACION GEOMORFOLOGICA Y DE AMENAZAS EN  
LOS MUNICIPIOS DE NUEVO COLON, TIBANA,  
TURMEQUE, UMBITA Y VENTAQUEMADA

CORPORACION AUTONOMA REGIONAL DE CHIVOR

1996

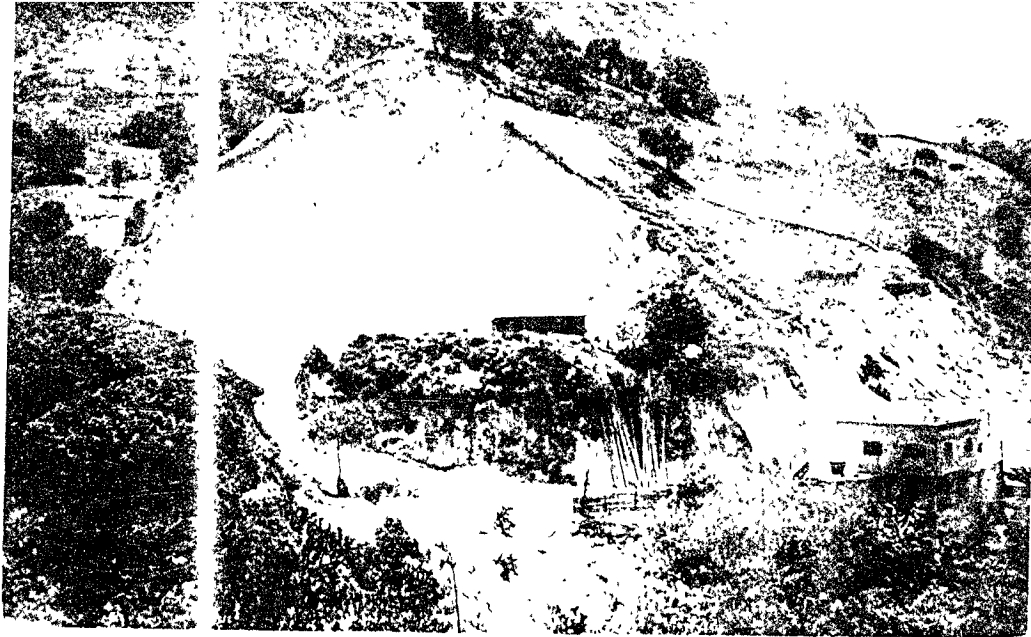
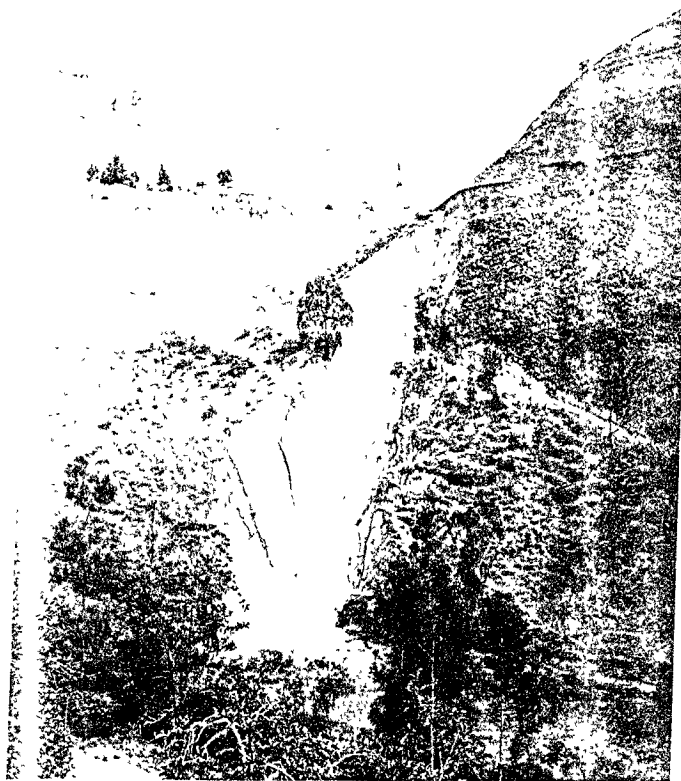
Los cambios de pendiente de los taludes son evidentes en el Área; son causadas por el alto grado de erosión y por la mala explotación de canteras de arena y socavones de carbón. (Ver figura 1, canteras de arena en Umbita y Tibana).

Figura 1. La mala tecnificación de explotación de arena, ha producido un alto grado de inestabilidad en los taludes; a la vez que erosiona y no se recupera la zona explotada.

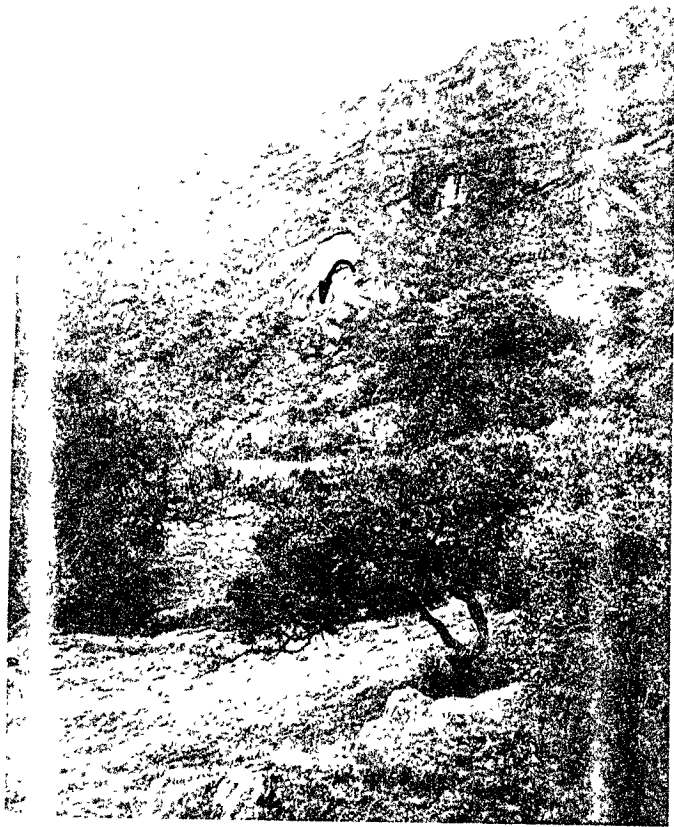
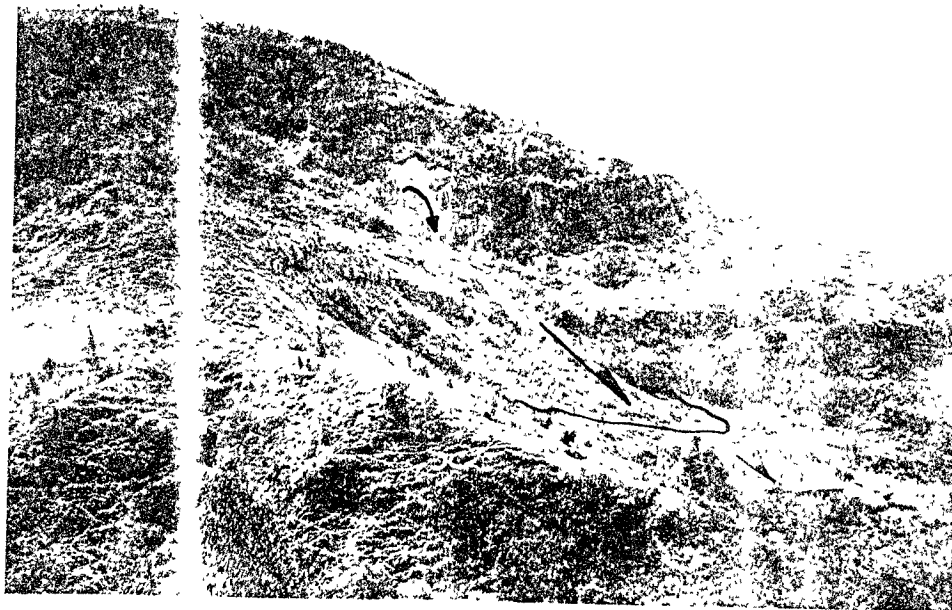
**3.3.1.1 Caídas.** Se presentaron muy puntualmente a lo largo y ancho de la zona, debidos principalmente a la alta inclinación de los taludes. (Ver figura 2, caída de rocas en Tibaná).

Figura 2. Desprendimientos de roca de gran tamaño que amenaza con destruir viviendas.

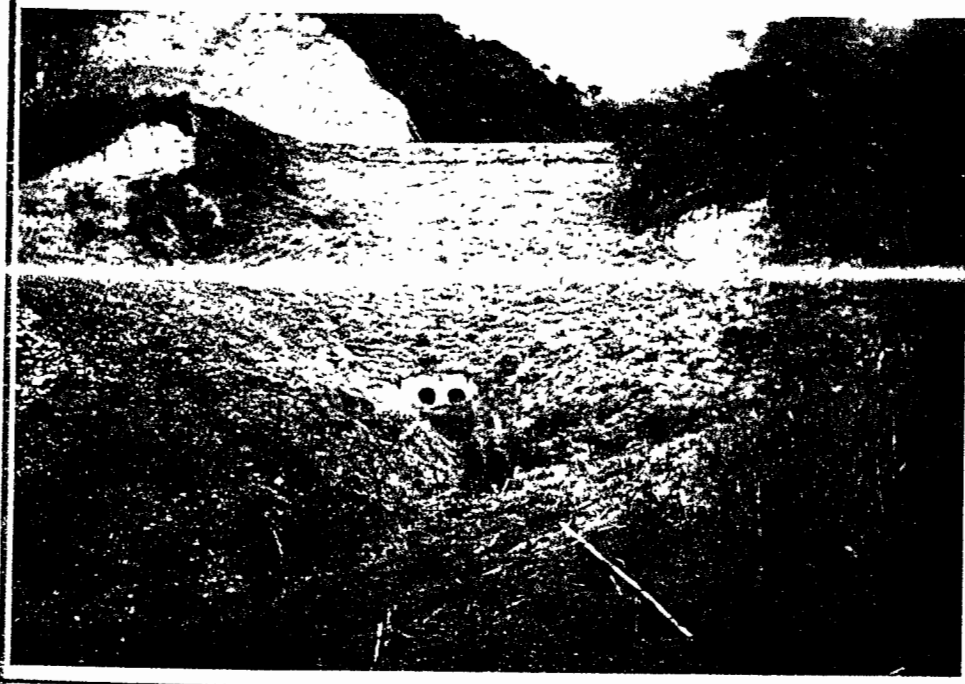
RECONOCIMIENTO DE INESTABILIDAD | FICHA N°: 2 | FECHA:

DRENAJE: Paralelo en las partes altas y dendrítico en las bajas.

CONDICION DE ESTABILIDAD: Estable debido a obras correctivas: como el drenaje de talud escalonado. Estable en 5 años.

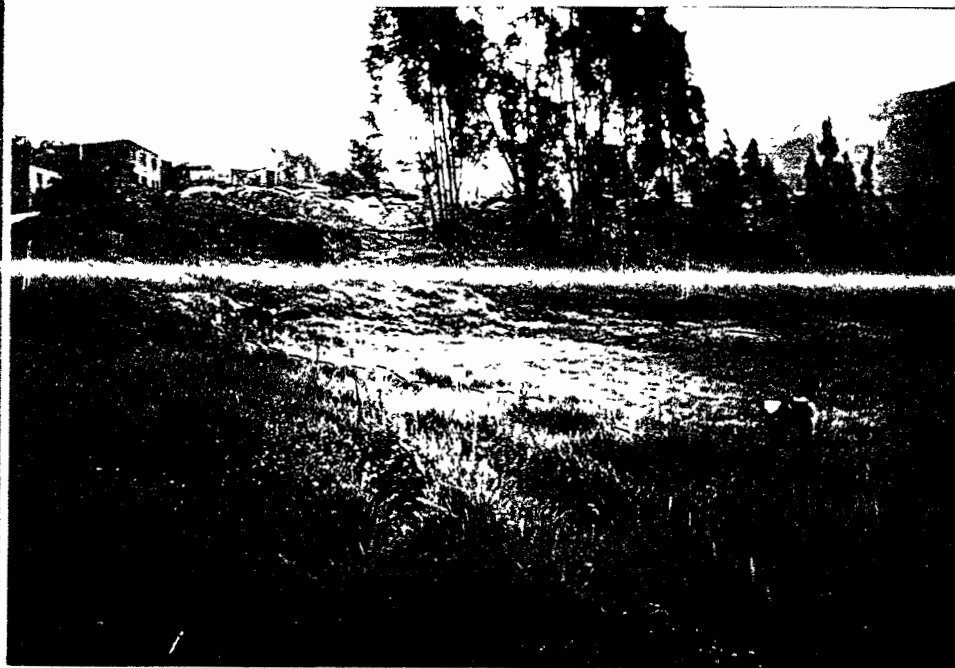
RECONOCIMIENTO DE INESTABILIDAD | FICHA N°: 1 | FECHA:

DRENAJE: se encuentra un canal principal dentro del movimiento y canales alternos, en general es dendrítico se observa agua de estorren debido al mal manejo del alcantarillado.

CONDICION DE ESTABILIDAD: Reptamiento constante y por lo tanto inestable

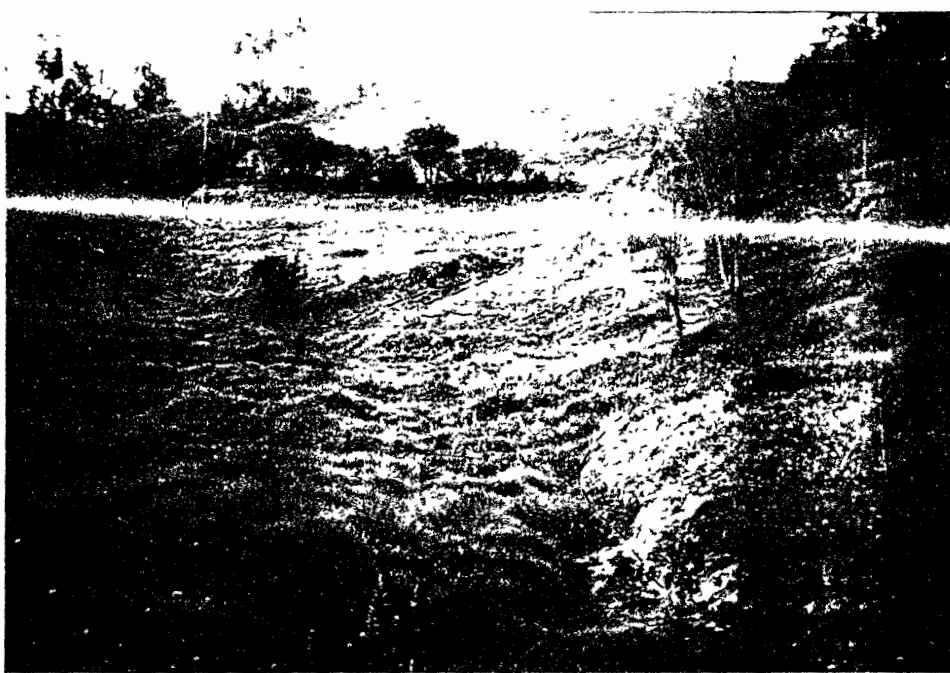
**RECONOCIMIENTO DE INESTABILIDAD** | FICHA N°: 2 | FECHA:

DRENAJE: Paralelo a subparalelo, nivel freático alto

CONDICION DE ESTABILIDAD: en época de lluvia se activa en forma lenta, la topografía en algunos tramos es fuerte lo que ayuda a la inestabilidad.

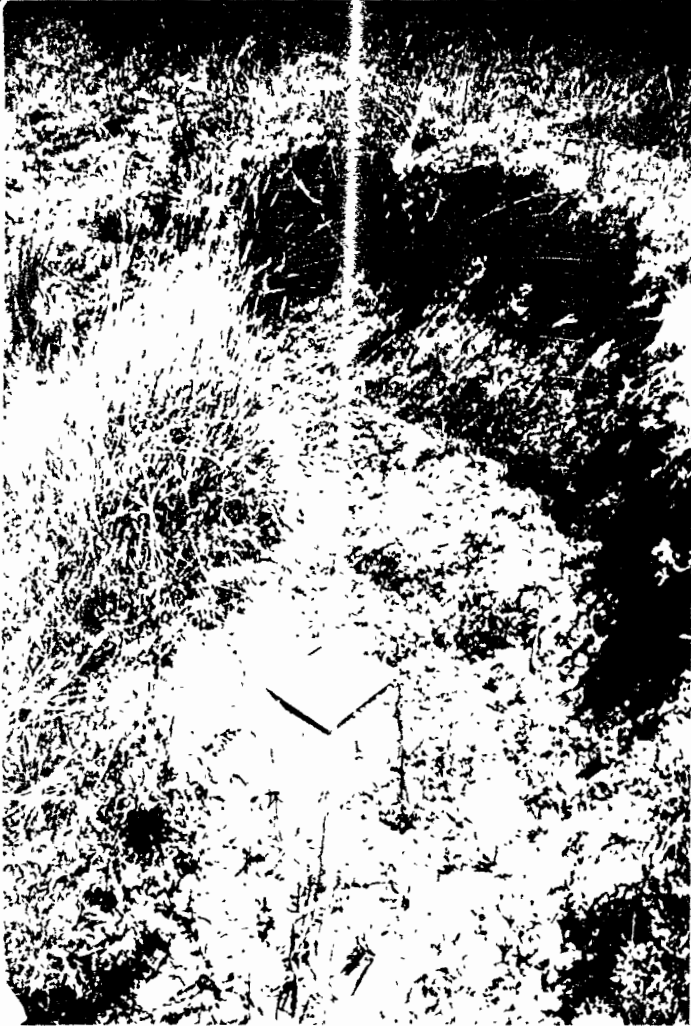
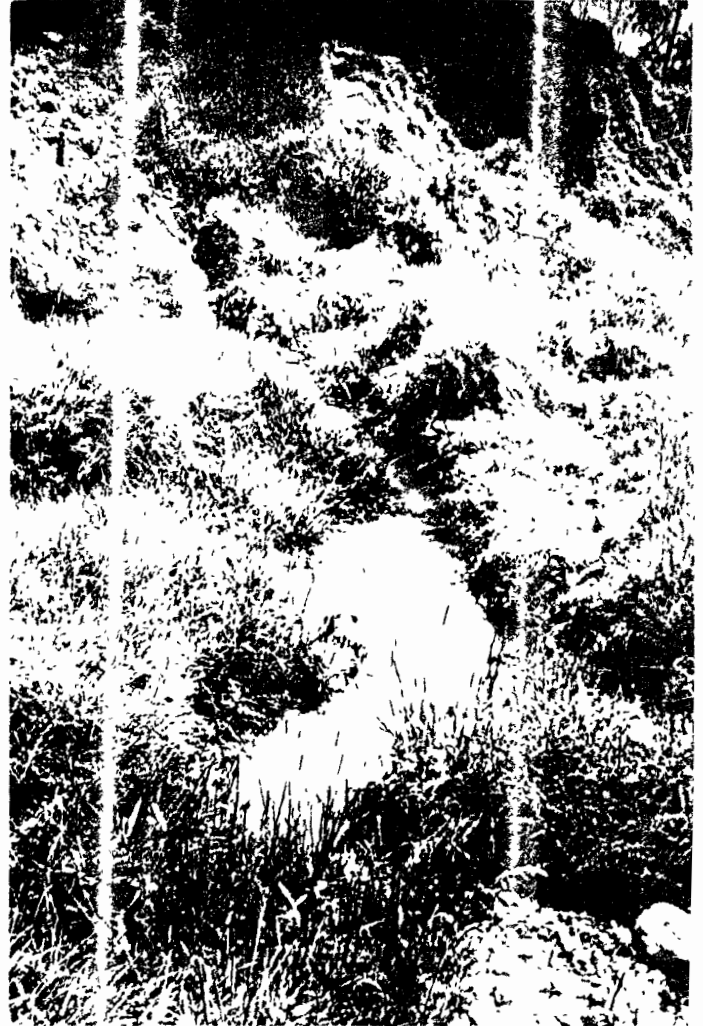
Figura 10. Estado actual de grietas parte baja del deslizamiento en la Vereda Jupal.

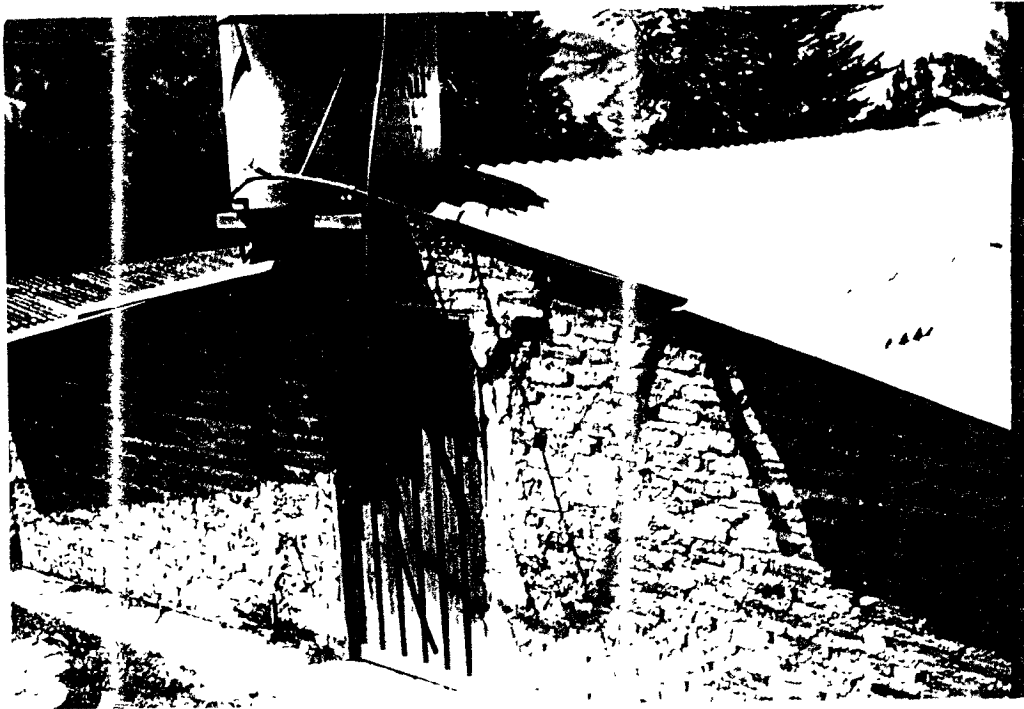
Figura 11. Instalaciones de Instituto Técnico Agropecuario de Umbita.

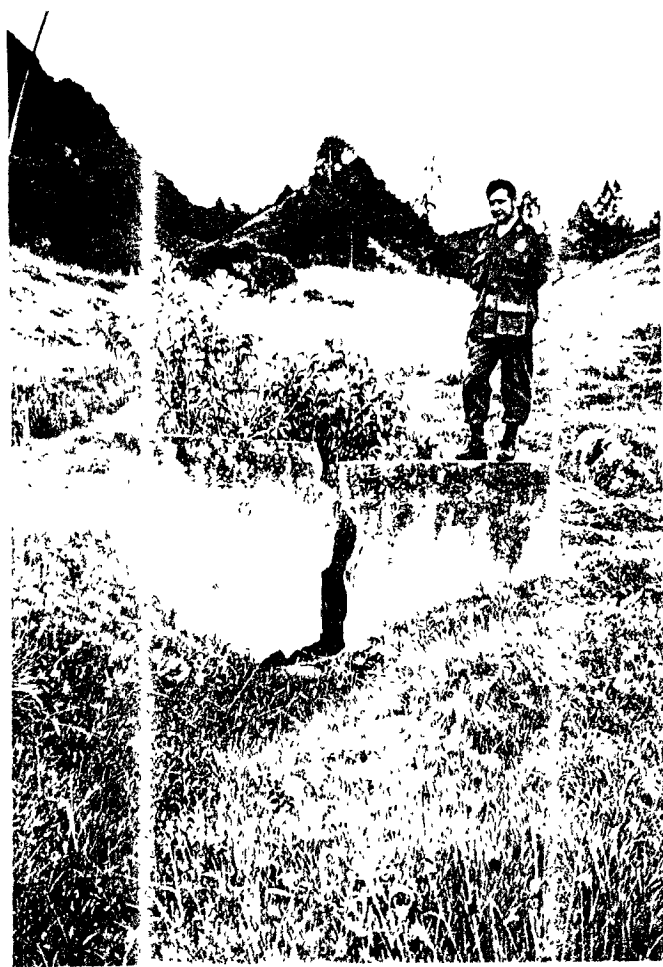
Figura 17. Deslizamiento activo de la Vereda El Carmen  
(Tibana).

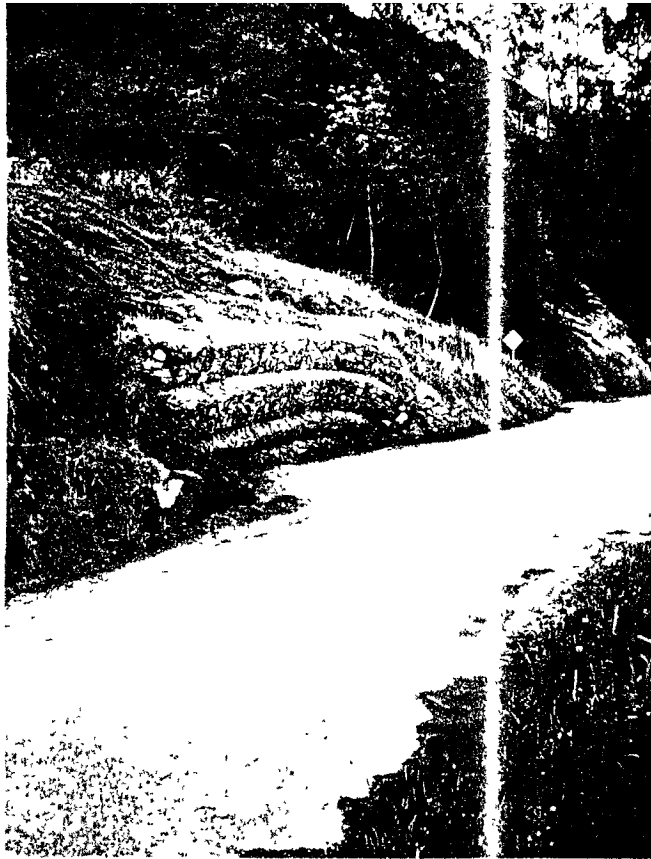
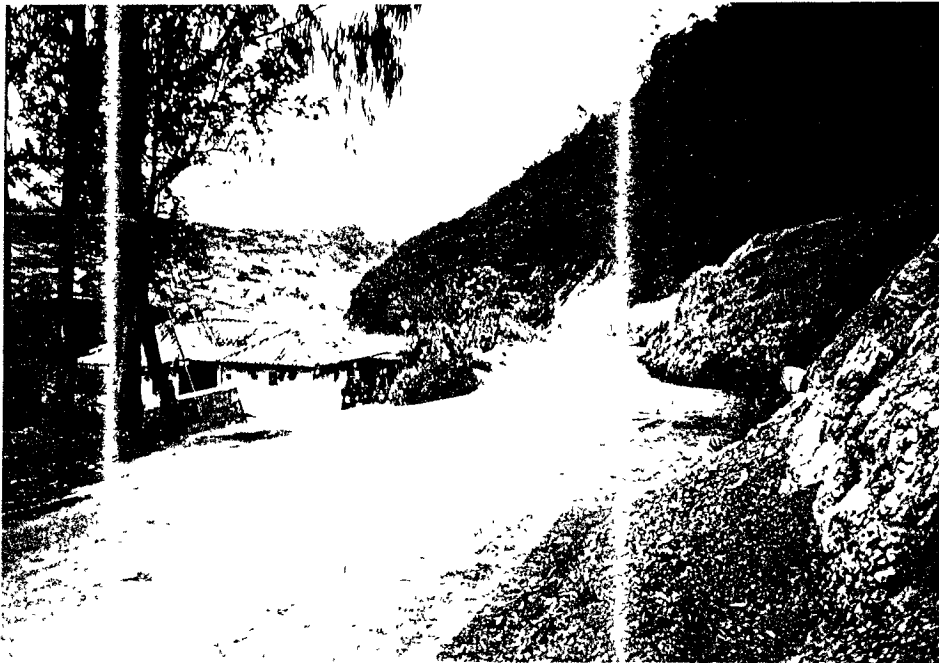
Figura 34. Muro de gavi6n flexionado a causa del gran empuje del deslizamiento ubicado a 5 Km de Nuevo Col6n - Tierra Negra.
