## INFORME FINAL

**ELABORACIÓN DE ESTUDIO DE RIESGO (AMENAZA Y VULNERABILIDAD)  
Y DISEÑO DE OBRAS DE ESTABILIZACIÓN EN LA VEREDA GALINDOS,  
MUNICIPIO DE VIRACACHA, JURISDICCION DE LA CORPORACIÓN  
AUTÓNOMA REGIONAL DE CHIVOR (CORPOCHIVOR).**

**CONVENIO  
Nº 038 DEL 2012  
UPTC - CORPOCHIVOR  
UNIVERSIDAD PEDAGÓGICA Y TECNOLÓGICA DE COLOMBIA**

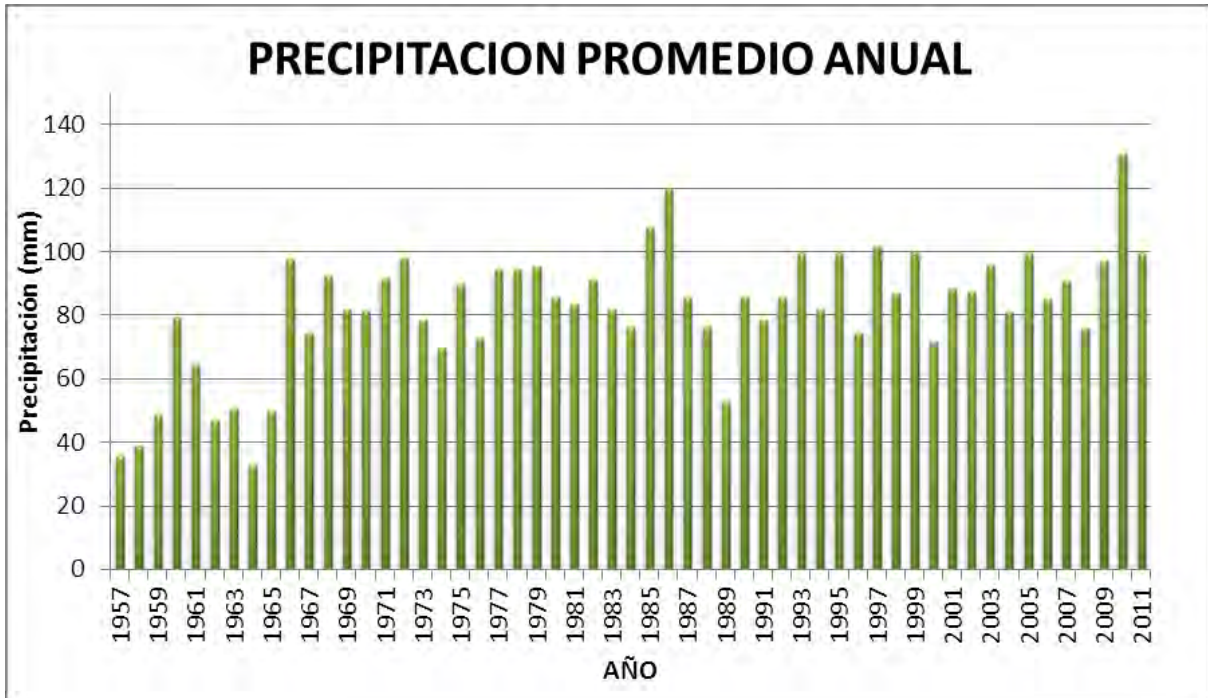
Figura 2. Gráfico de precipitación media multianual.

El comportamiento de la precipitación promedio anual, para los años 1957, 1961, 1965, 1989, 2003, 2009 (Figura 2) se encuentran valores que varían entre los 30 - 70 mm, en los años 1966-1972-1985-1993-1995-1999-2005-2010-2011-2010 se encuentran valores que varían entre los 80-130 mm y los años restantes se presentan valores que varían entre 60-90 mm.

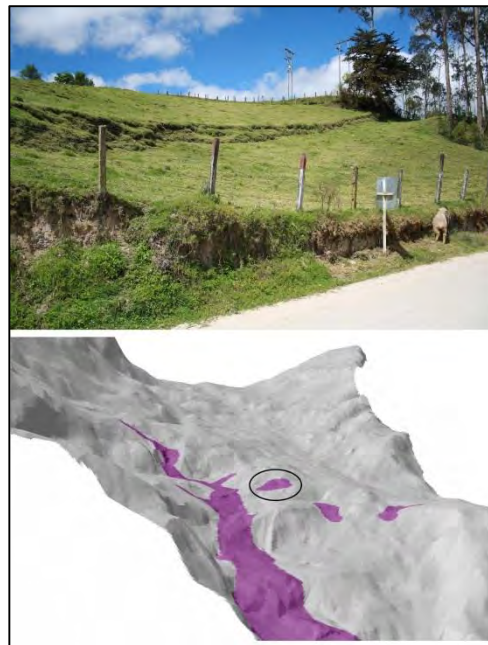
Figura 9. Esquema del movimiento compuesto

Presenta las mismas características del anterior, movimiento rotacional a lo largo de un escarpe principal seguido de un desplazamiento a lo largo de una superficie de debilidad casi horizontal, paralela a la estratificación, presenta un área aproximada de 1747,4 m<sup>2</sup>. Se presenta en la Formación Conejo (Kscn). (Ver Figura 9).

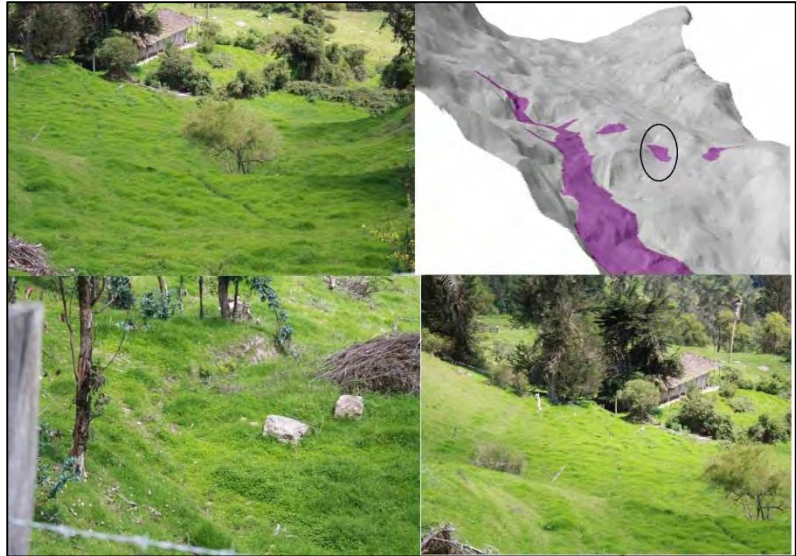
Figura 11. Esquema del movimiento, reptación 1

Movimiento lento del terreno en donde no se distingue una superficie de falla. La reptación es de tipo estacional asociada a cambios climáticos, o de humedad del terreno, el proceso es activo remontante, presenta un área aproximada de 2457,30 m<sup>2</sup> con una profundidad promedio de 4 m, sus causas posibles por material plástico débil detonado por lluvias, por su uso dado matorrales, cultivos, agrícola, ganadería, los daños presentes en el área de las viviendas, áreas agrícolas y para pastoreo, erosión y deforestación. (Ver Figura 11)

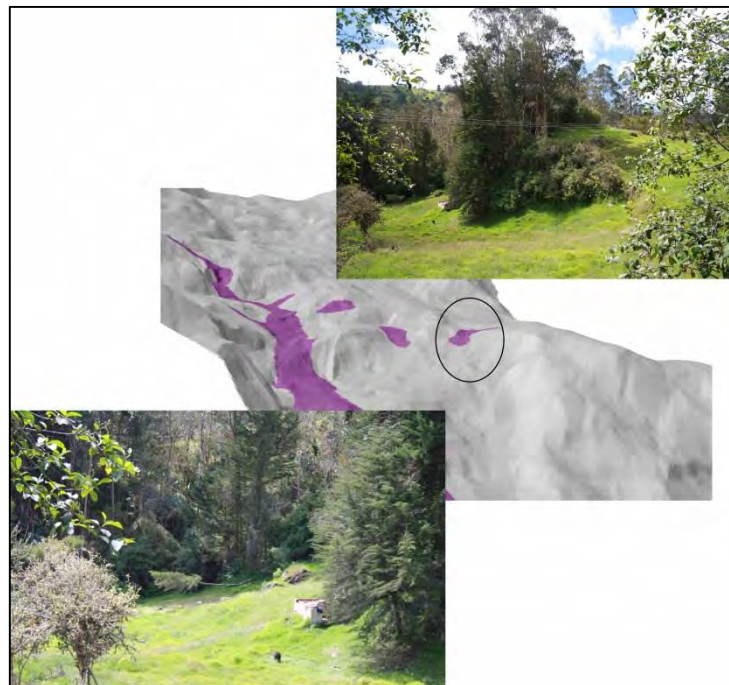
Figura 13. Esquema del movimiento, reptación 2

Movimientos lentos del terreno en donde no se distingue una superficie de falla. La reptación es de tipo estacional, se asocia a cambios climáticos o de humedad del terreno originadas en delgadas capas de suelo coluvial a lo largo de laderas de moderada pendiente. Causado por el mal manejo del suelo, detonado en épocas de lluvias, tiene 2578,78 m<sup>2</sup> con distribución creciente. (Ver Figura 13)

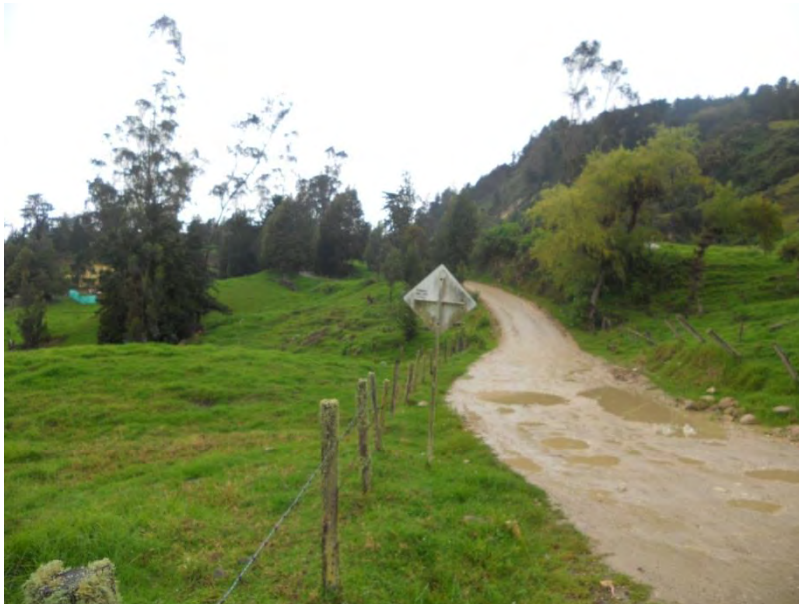
Fotografía 3. Red vial zona de estudio

Es un espacio artificializado con infraestructuras de comunicaciones como carreteras que comunica el municipio de Tibaná con el municipio de Umbita, así como la vía para el ingreso a la institución educativa; se incluye la infraestructura conexas y las instalaciones asociadas tales como: estaciones de servicios, andenes, terraplenes y áreas verdes.

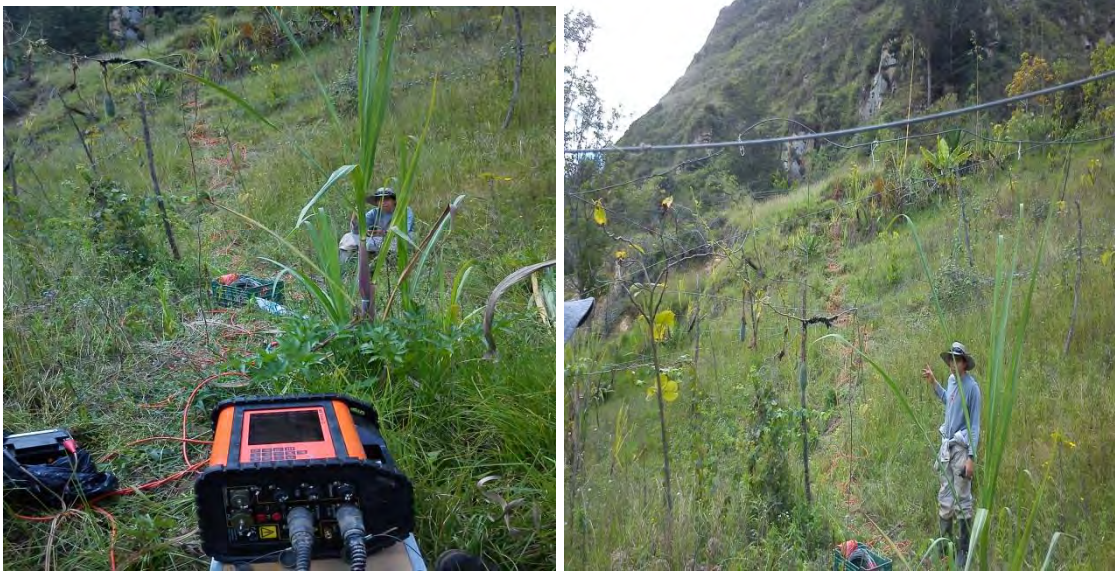
Fotografía 16. Parte alta del deslizamiento.

Localizada en la parte alta del deslizamiento Coordenadas parte inicial X: 1087148, Y: 1092256, parte final X: 1087211, Y: 1092200, orientación N40°W, con una longitud de 92 mts, profundidad obtenida de 16.6 mts, y los electrodos conectados a una distancia de 2.25 mts cada uno.

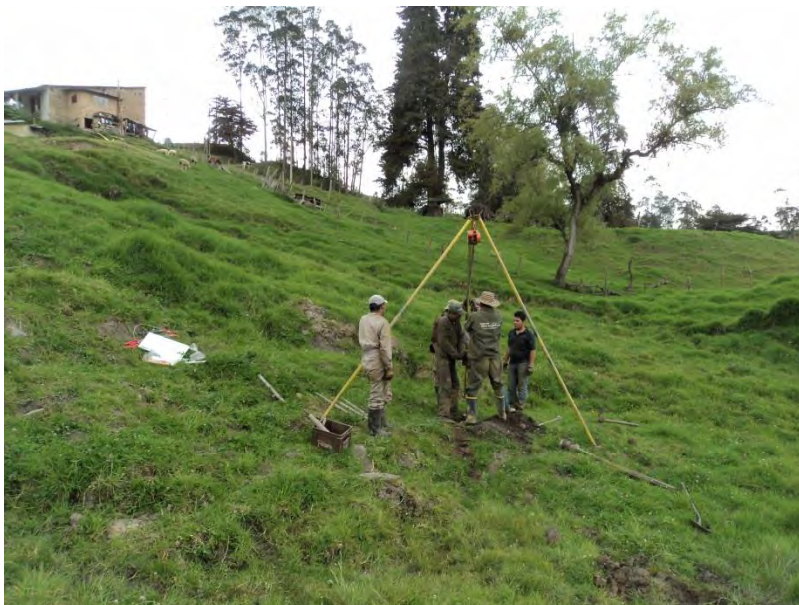
En los sitios donde se realizaron los sondeos, también se realizaron pruebas in situ como lo es la prueba de penetrometro de bolsillo para obtener la resistencia del suelo en condiciones in situ.

Fotografía 17. Perforación realizada en la zona de estudio

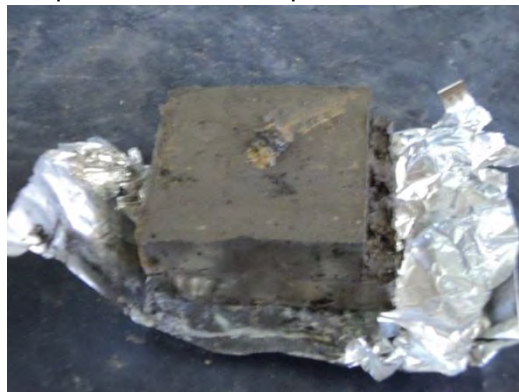
- **Corte directo:** Con el ánimo de establecer la resistencia al corte de algunos de los materiales más débiles dentro del área de estudio, se llevaron a cabo pruebas de corte directo en los suelos presentes para establecer las condiciones de resistencia disponible en la zona y llegar a realizar el análisis con respecto a las fuerzas actuantes.

Fotografía 19. Muestras a las que se les realizó la prueba de corte directo.

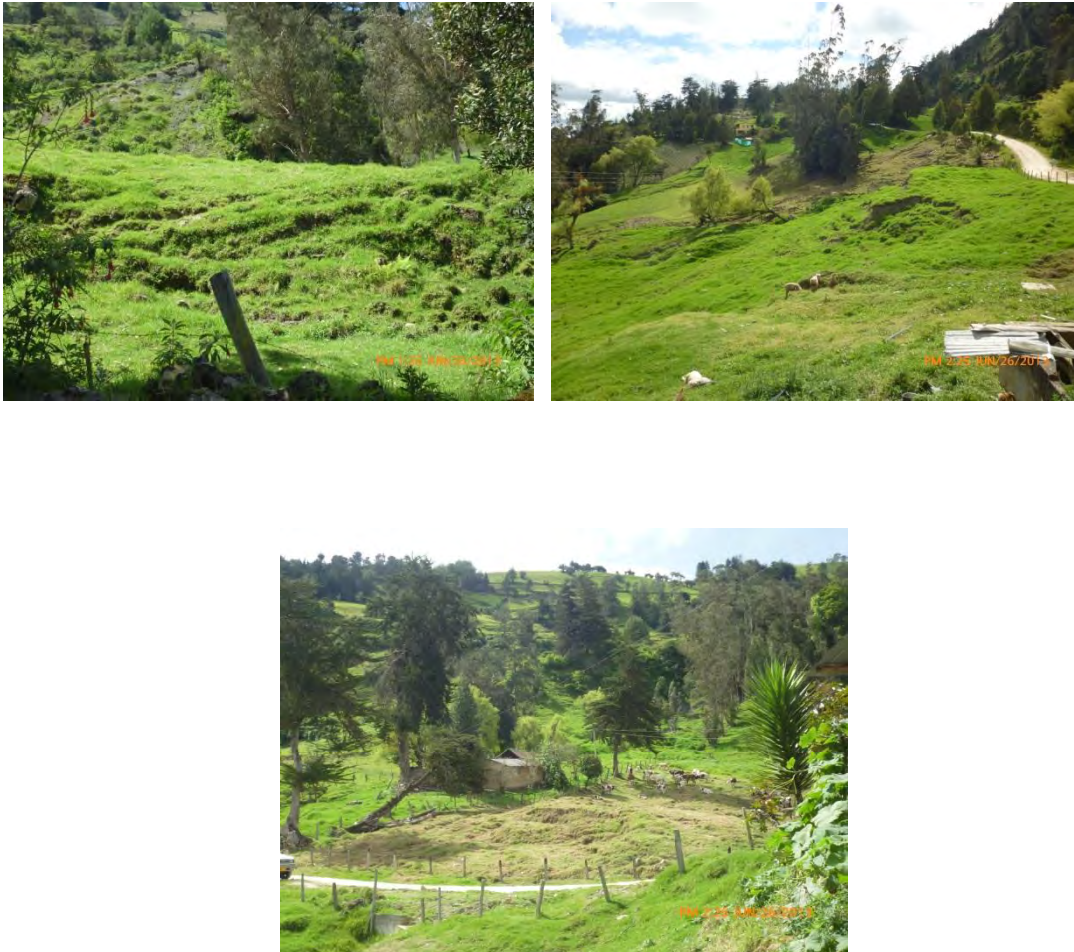
Fotografía 20. Panorámica de la zona afectada

Se observa un proceso complejo, generando una serie de discontinuidades, que han constituido grandes desprendimientos y terracetas, acelerando el movimiento, los materiales fluyen fácilmente por la diferencia de pendiente, abarcando una

gran extensión de terreno, ayudado por la naturaleza arcillosa de los materiales que constituyen el sector, con presencia de nacimientos de agua que unidos a las actividades antrópicas como pastoreo y mal uso de la tierra incrementan estos movimientos. Este movimiento presenta reactivaciones en época invernal como consecuencia de la saturación que se genera en el material inestable. Este movimiento, ya ha afectado algunas de las viviendas que se encuentran dentro de la zona del movimiento, e igualmente han modificado de manera considerable las condiciones morfológicas, afectando a los pobladores en el uso de los predios para actividades agrícolas y pecuarias.

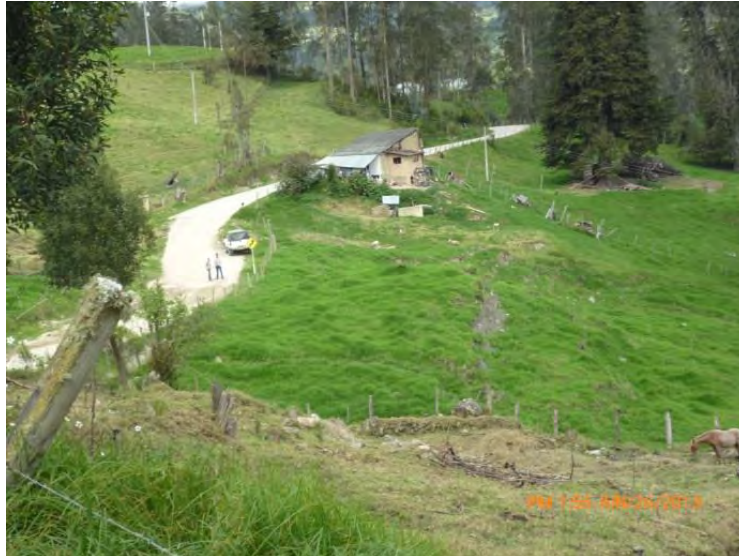
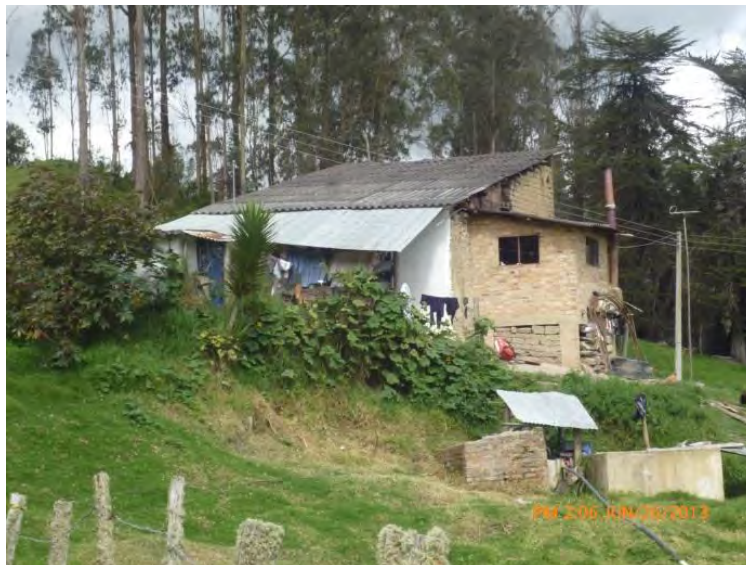
Corresponde a toda la zona delimitada topográficamente, dentro de la cual se encuentran ubicadas 2 viviendas, e igualmente la vía veredal que atraviesa la parte media del deslizamiento

Fotografía 21. Se observa vía vereda La Placa - Galindos

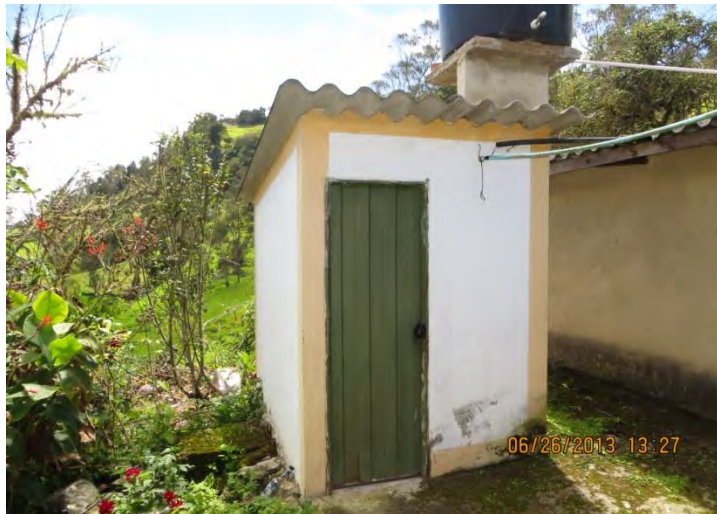
Las familias que habitan la zona de influencia del deslizamiento manifiestan que no cuentan con servicio de alcantarillado, por lo que las aguas servidas son vertidas a los terrenos en la mayoría de los casos sin ningún tipo de canalización que permita que estas fluyan de manera controlada. Todas las viviendas cuentan con pozo séptico a los cuales también hace mucho no se les ha hecho mantenimiento según lo manifestado por los habitantes del sector.

Fotografía 25. Unidad sanitaria de vivienda evaluada.

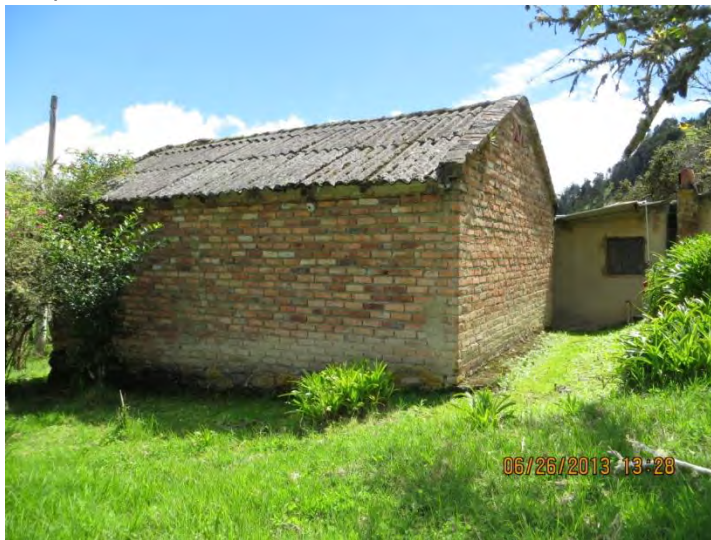
Los muros predominantes en las construcciones son los de material de ladrillo, siendo esta parte de las viviendas la que más presenta averías por fracturamiento o agrietamiento, lo que evidencia una afectación seria en su estructura.

Fotografía 30. Vivienda parte alta del deslizamiento

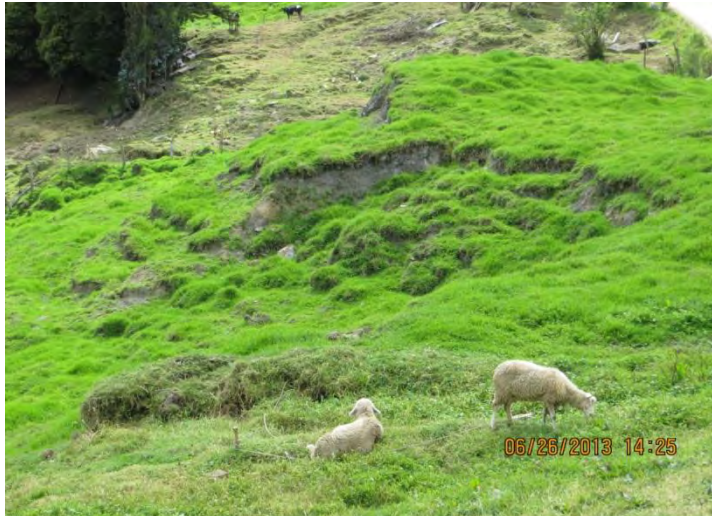
Los habitantes de las viviendas visitadas coinciden en que la inestabilidad del suelo es causada por el movimiento en masa que se presenta hace ya varios años en la zona y se agudiza por la falta de cultura ambiental de sus habitantes los cuales vierten las aguas servidas a los potreros indiscriminadamente, además se han talado árboles para abrir paso a las zonas de pastoreo de ganado.

Fotografía 31. Hundimiento de terreno parte baja del deslizamiento.
