## INFORME FINAL

**ELABORACIÓN DE ESTUDIO DE RIESGO (AMENAZA Y VULNERABILIDAD)  
Y DISEÑO DE OBRAS DE ESTABILIZACIÓN EN LA VEREDA BAYETA,  
MUNICIPIO DE TIBANA, JURISDICCIÓN DE LA CORPORACIÓN  
AUTÓNOMA REGIONAL DE CHIVOR (CORPOCHIVOR).**

**CONVENIO  
Nº 038 DEL 2012  
UPTC - CORPOCHIVOR  
UNIVERSIDAD PEDAGÓGICA Y TECNOLÓGICA DE COLOMBIA**

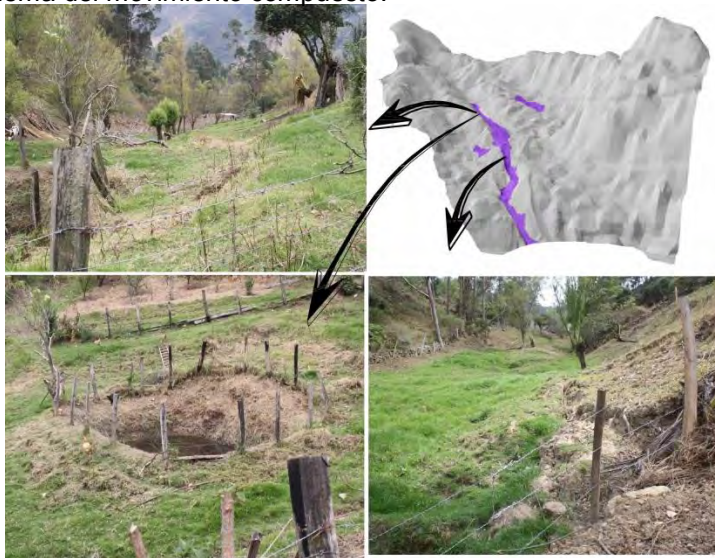
Figura 15. Esquema del movimiento compuesto.

Se clasifica el proceso como deslizamiento compuesto ya que su control estructural resultando en superficies de ruptura irregulares incluye movimiento rotacional a lo largo de un escarpe principal seguido de un desplazamiento a lo largo de una superficie de debilidad casi horizontal, paralela a la estratificación, el proceso es activo remontante, y su velocidad es lenta, presenta un área aproximada de 21556,16 m<sup>2</sup> con una profundidad promedio de 4 m, las causas posibles pueden ser, por material plástico débil detonado por lluvias, por el mal manejo del suelo relacionado con matorrales, cultivos, uso agrícola, ganadería; los daños presentes en el área de las viviendas, áreas agrícolas y para pastoreo, erosión y deforestación son producto del desarrollo del deslizamiento. Se presenta en el Deposito Coluvial (Qc) (Ver Figura 15).

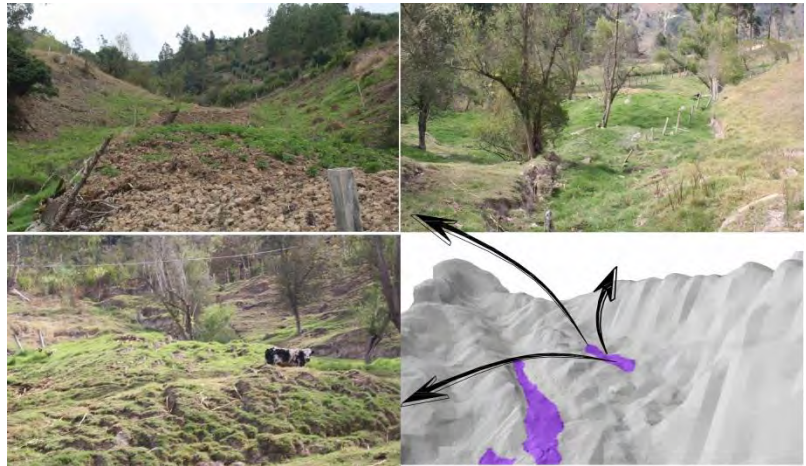
Figura 17. Esquema del movimiento, reptación 1

Movimiento lento del terreno en donde no se distingue una superficie de falla. La reptación es de tipo estacional asociada a cambios climáticos, o de humedad del terreno, el proceso es activo remontante, presenta un área aproximada de 7780,75 m<sup>2</sup> con una profundidad promedio de 4 m, sus causas posibles por material plástico débil detonado por lluvias, por su uso dado matorrales, cultivos, agrícola, ganadería, los daños presentes en el área de las viviendas, áreas agrícolas y para pastoreo, erosión y deforestación.

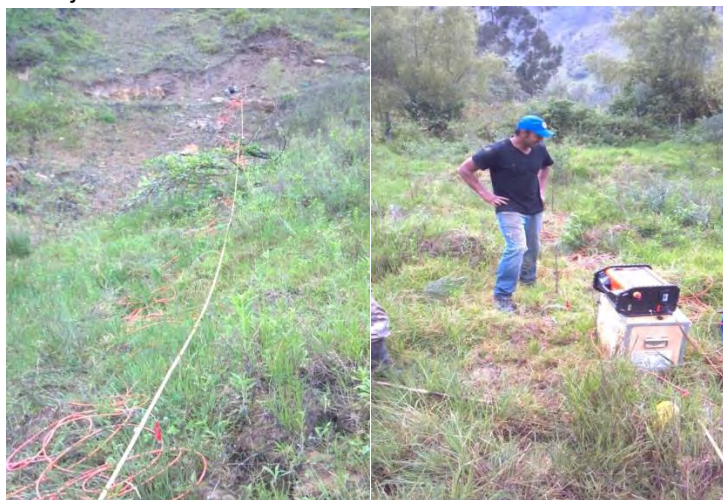
Fotografía 20. Parte baja del deslizamiento.

Localizada en la parte baja del deslizamiento Coordenadas parte inicial X: 1071011, Y: 1080118, parte final X: 1070999, Y: 1080002, orientación N25°E, con una longitud de 53.3 mts, profundidad obtenida de 9.59 mts, y los electrodos conectados a una distancia de 1.30 mts cada uno.

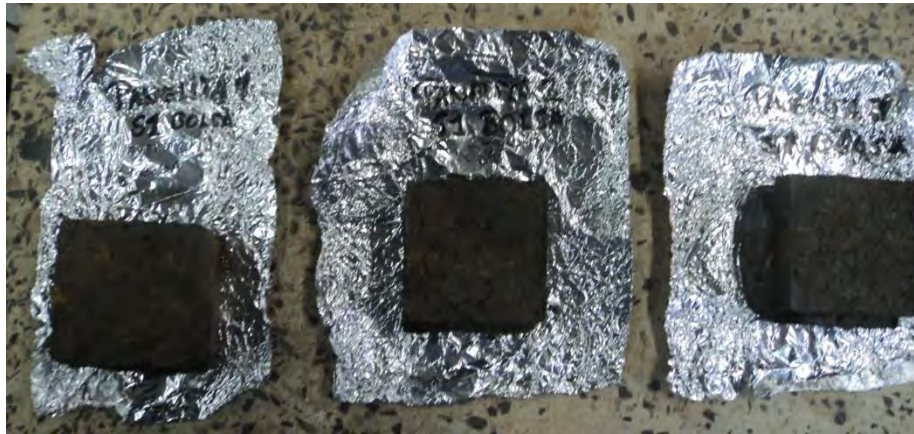
Fotografía 24. Muestras a las que se les realizó la prueba de corte directo.

- **Corte directo:** Con el ánimo de establecer la resistencia al corte de algunos de los materiales más débiles dentro del área de estudio, se llevaron a cabo pruebas de corte directo en los suelos presentes para establecer las condiciones de resistencia disponible en la zona y llegar a realizar el análisis con respecto a las fuerzas actuantes. Ver (Fotografía 24).

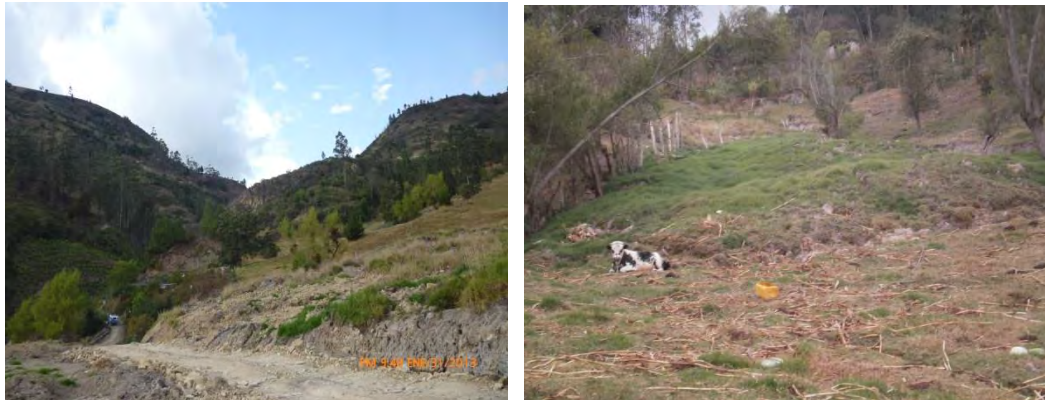
Fotografía 25. Panorámica de la zona de deslizamiento

Se observa un proceso complejo, generando una serie de discontinuidades, que han constituido grandes desprendimientos y terracetas, acelerando el movimiento, los materiales fluyen fácilmente por la diferencia de pendiente, ayudado por la naturaleza arcillosa de los materiales que constituyen el sector, con presencia de nacimientos de agua que unidos a las actividades antrópicas

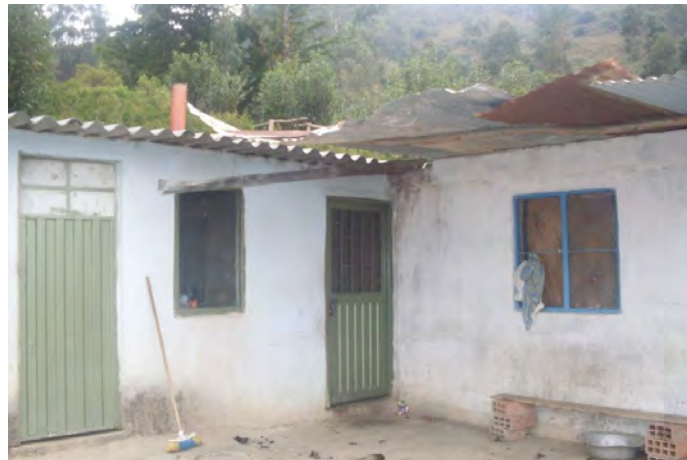
Fotografía 33. Vivienda vereda Bayeta.

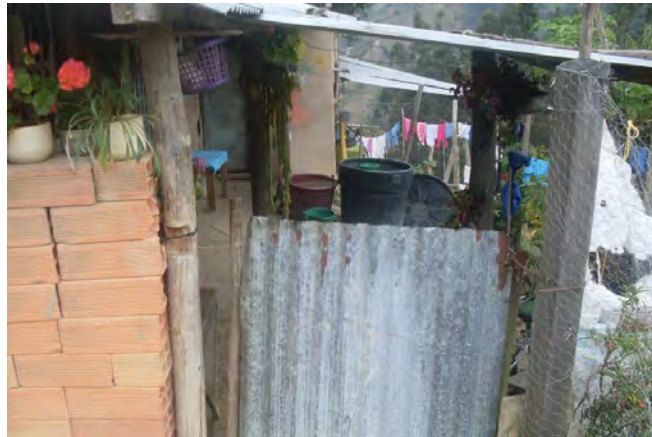
Fotografía 34. Vivienda vereda Bayeta.

La armazón de las viviendas evaluadas corresponde a materiales como adobe y bloque, hallándose tres (3) viviendas en un material y tres (3) en el otro respectivamente, es de resaltar que todas presentan afectaciones en su estructura física que requieren la pronta atención para evitar que puedan colapsar y lesionar a las personas que las habitan.

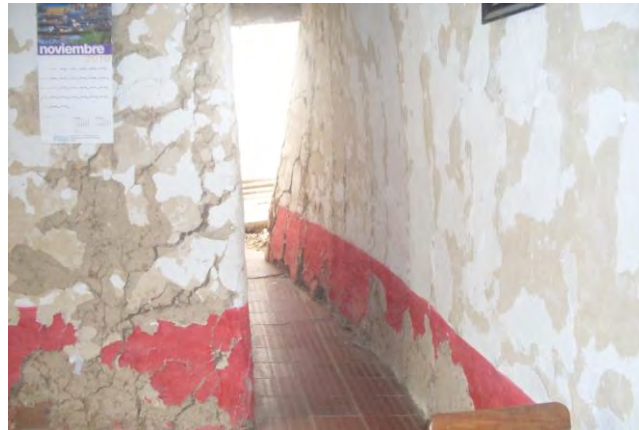
Fotografía 38. Paredes de vivienda antigua del sector.

Los pisos son la parte de las viviendas que mas presentan afectaciones con grietas bastantes amplias y contantes, seguidas de las afectaciones de los muros que sumadas representan un riesgo para la estabilidad de la estructuras de las viviendas.

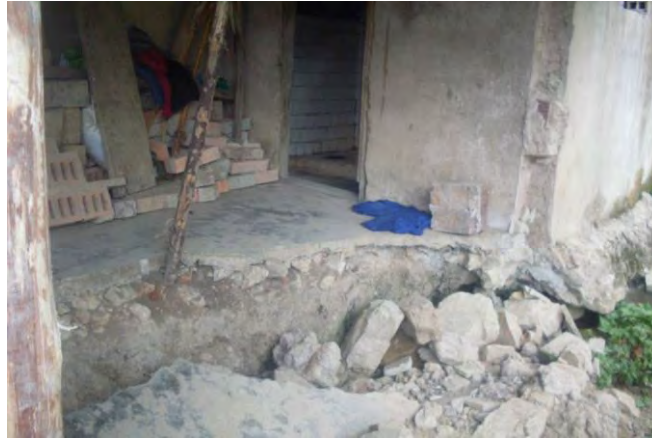
Fotografía 39. Vista de vivienda arrasada por el deslizamiento.

Tres (3) de las viviendas presentan un estado de la construcción malo, dado que el movimiento del terreno ha deteriorado considerablemente su estructura, en algunos casos llevándose parte de las viviendas como se observa en la siguiente fotografía, otras dos (2) viviendas presentan un estado de la construcción regular por la fisuras que se observan en diferentes partes de las mismas, la escuela presenta un estado
