ZONIFICACIÓN DE AMENAZAS Y RIESGOS DE ORIGEN NATURAL Y ANTRÓPICO DEL ÁREA URBANA DEL MUNICIPIO DE CAÑASGORDAS

1 GENERALIDADES

1.1 INTRODUCCIÓN

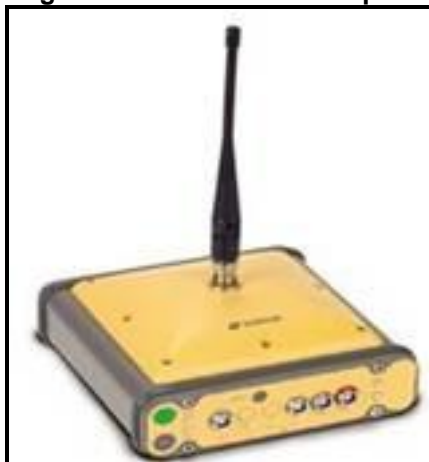
- b) *Navegador Garmin GPSMAP60Csx*: Es un navegador de precisión pos-métrica que puede detectar hasta 12 satélites y que con seis (6) que capture da una buena precisión de posicionamiento para localizar puntos de control del trabajo de localización.

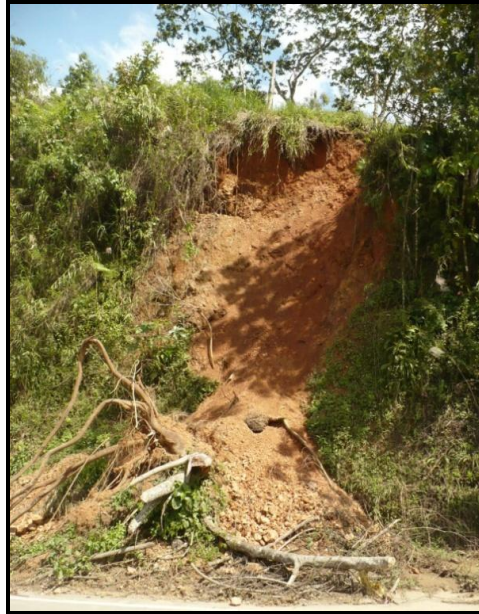
Fotografía 3-1 Aspecto más superficial del perfil de meteorización y suelos de las rocas del miembro Urrao.

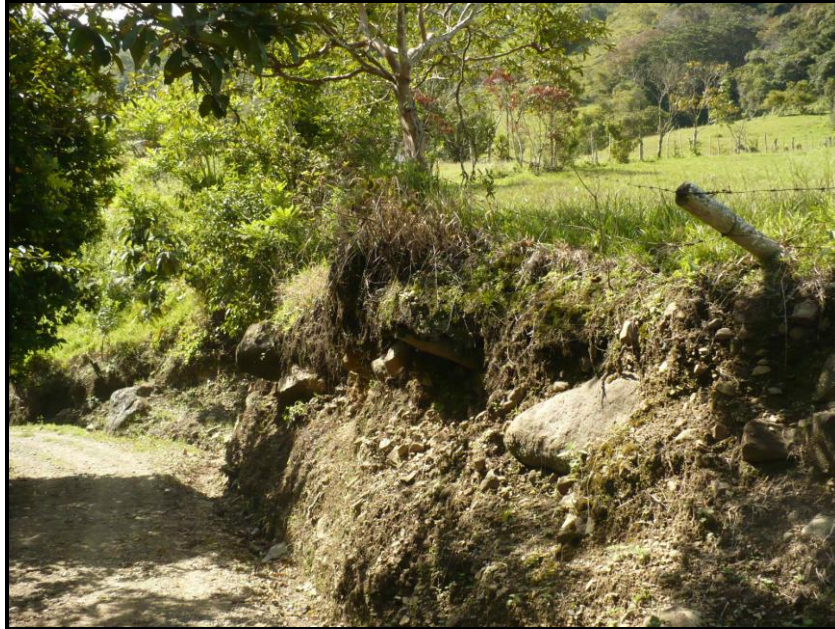
Fotografía 3-4 Detalle de la parte más superficial del depósito que compone la terraza T2

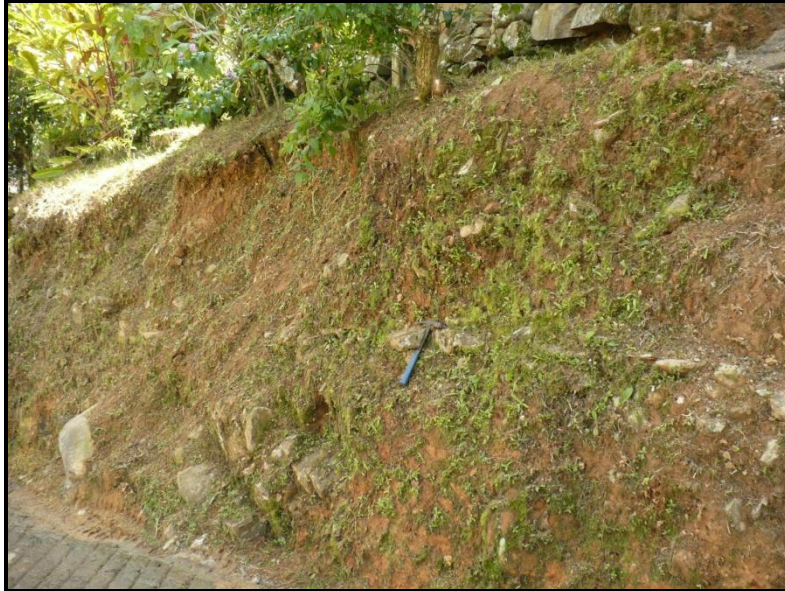
Fotografía 3-5 Depósito correspondiente a la terraza T4, hacia la base, afloramiento rocoso.

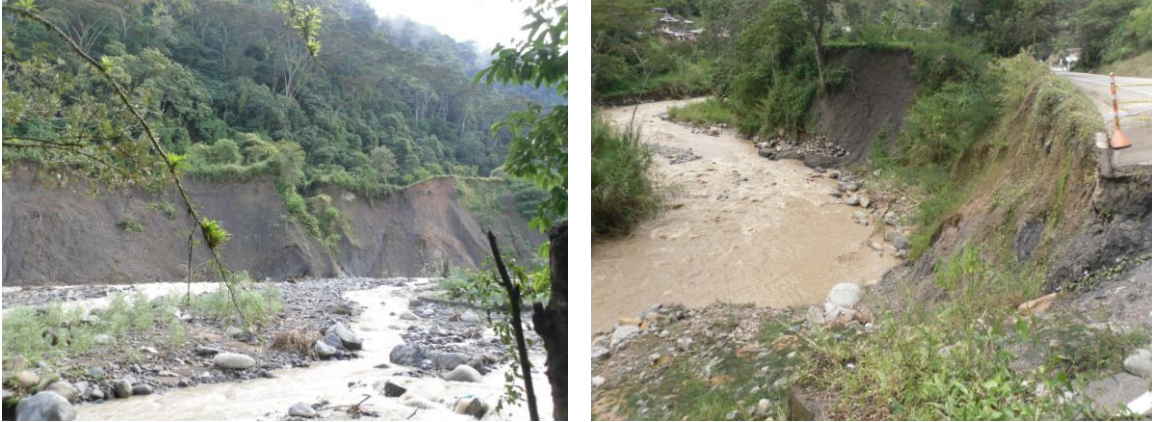
Fotografía 3-6 Procesos adyacentes a la vía y al río Cañasgordas.

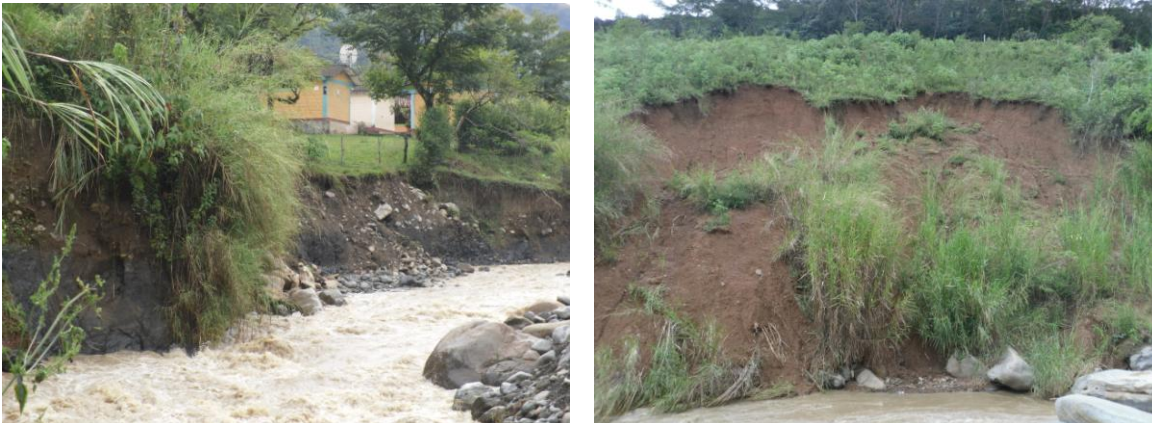
Fotografía 3-7 Socavación lateral del Río especialmente en meandros.

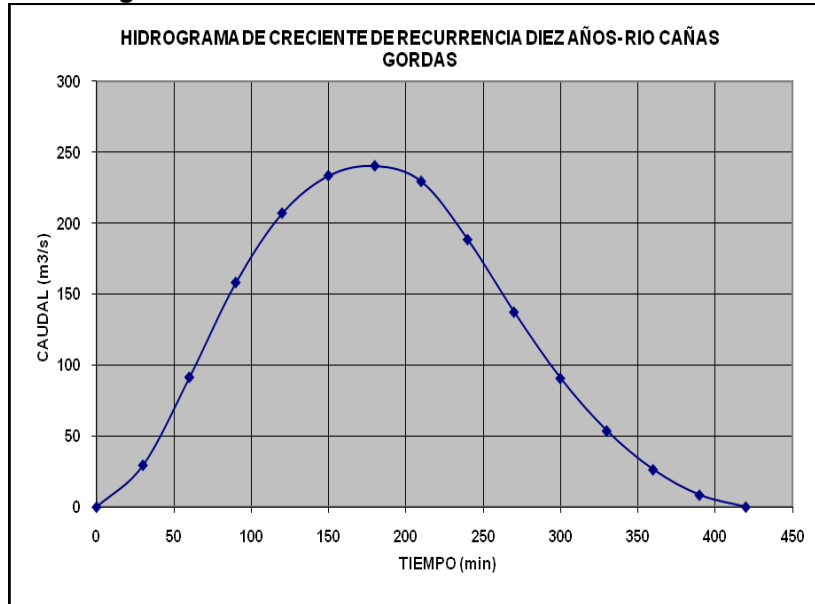
Figura 3-9 Hidrograma de Creciente de Recurrencia diez años Río Cañasgordas

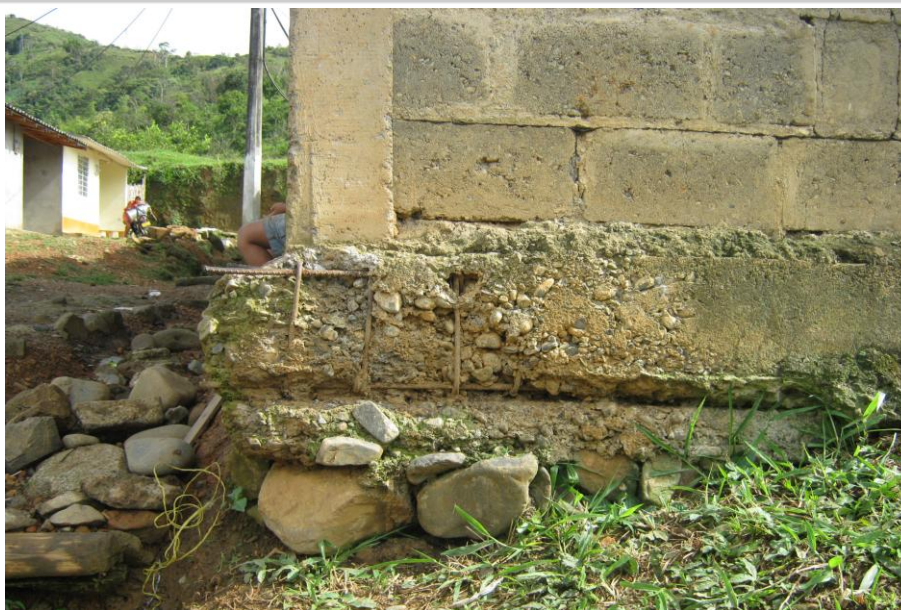
Fotografía 4 - 12 . Cimentación de las viviendas barrio La Esperanza.

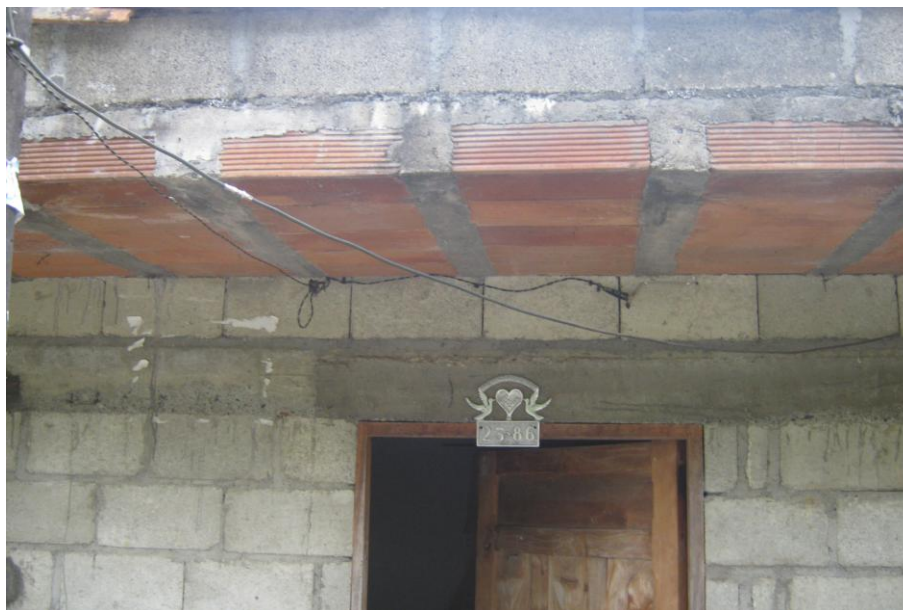
Fotografía 4 - 16 Vivienda con placa de entrepiso aligerada con bloque.

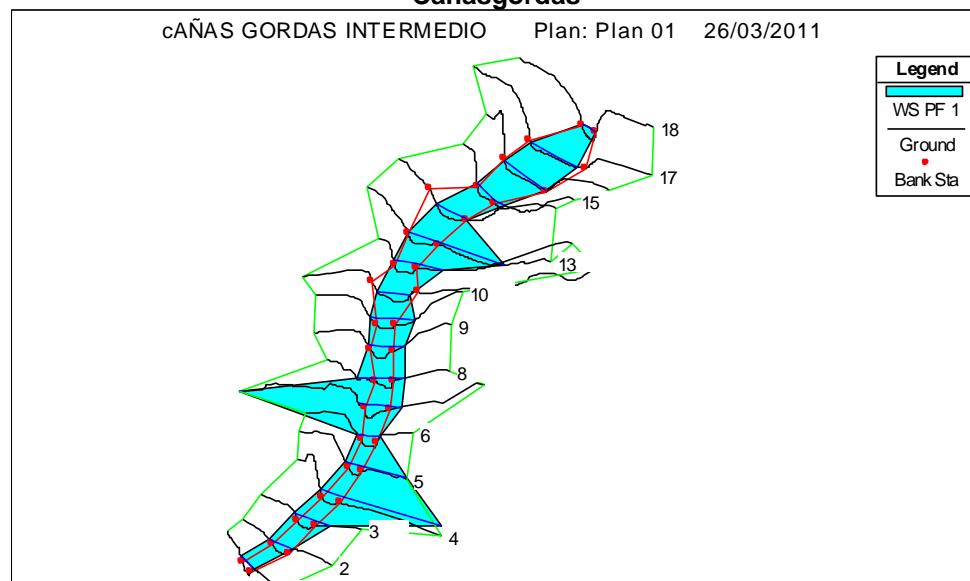
Figura 5-30. Perspectiva General de la Modelación en Hec Ras Aguas Arriba del Río Cañasgordas

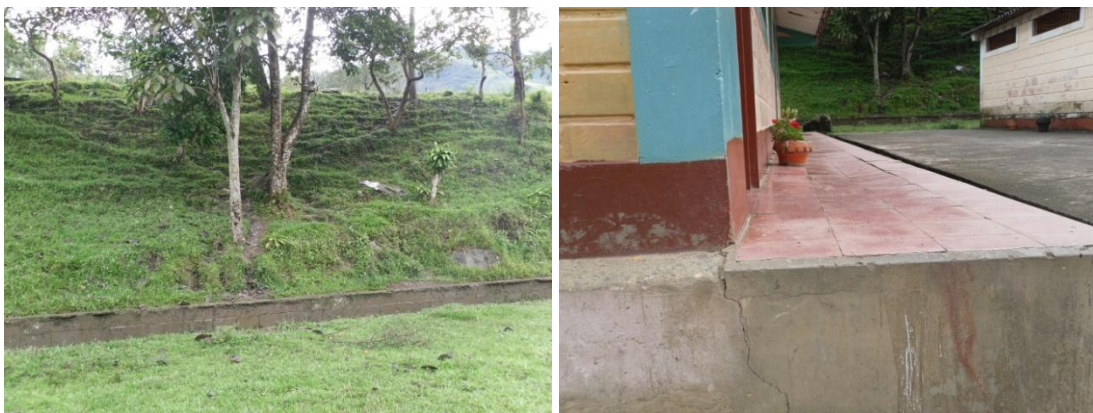
Fotografía 5-1 Flujos superficiales Colegio Eduardo Herrera.

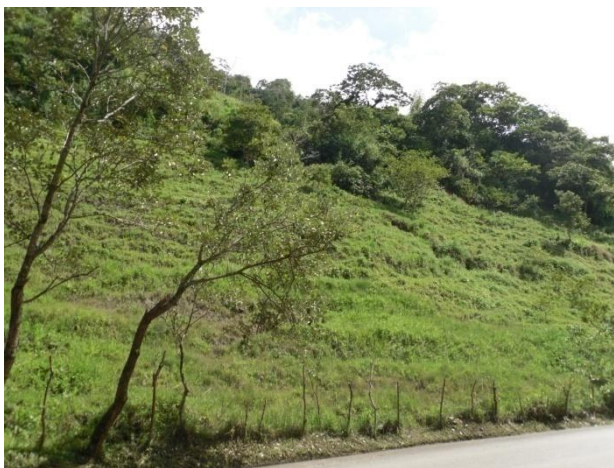
Fotografía 5-3 Flujos superficiales en variante al mar

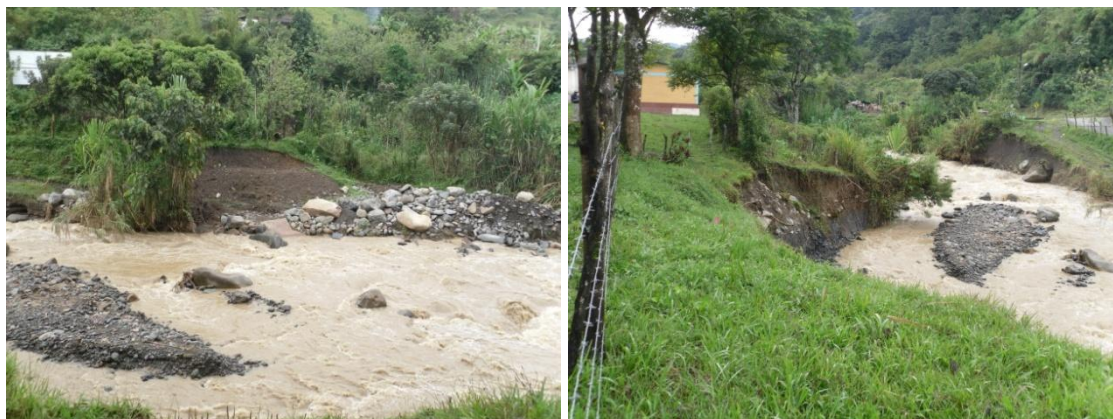
Fotografía 5-7 Inestabilidad de las márgenes arriba de la confluencia con quebrada Llorona

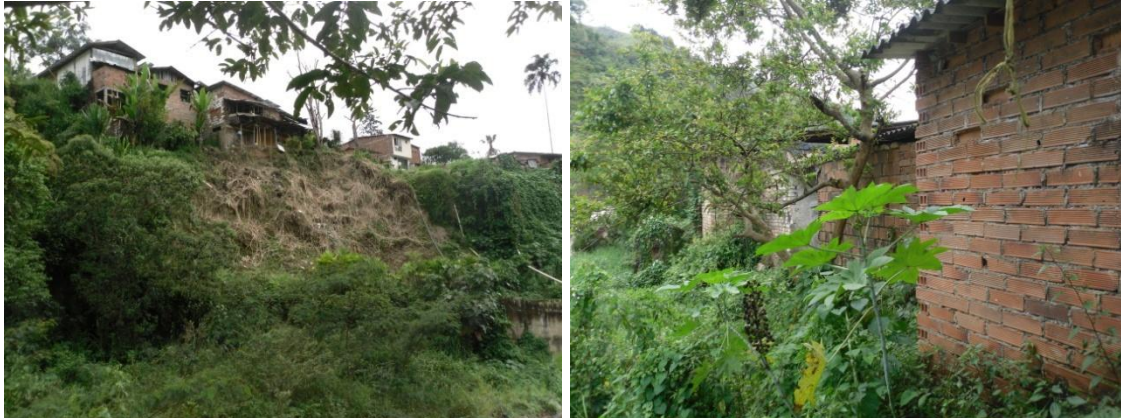
Fotografía 5-10 Deslizamiento en bomba de servicio.

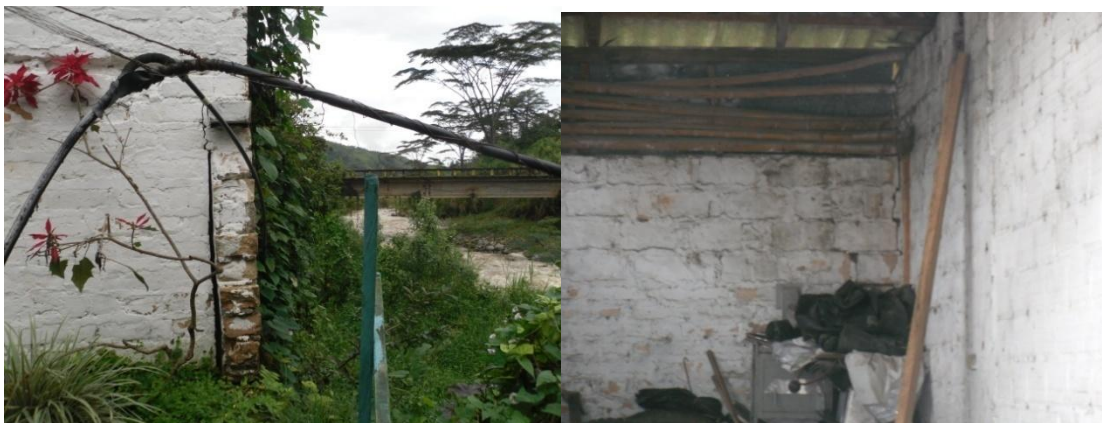
Fotografía 5-11 Afectación de las edificaciones por deslizamiento en bomba de servicio.

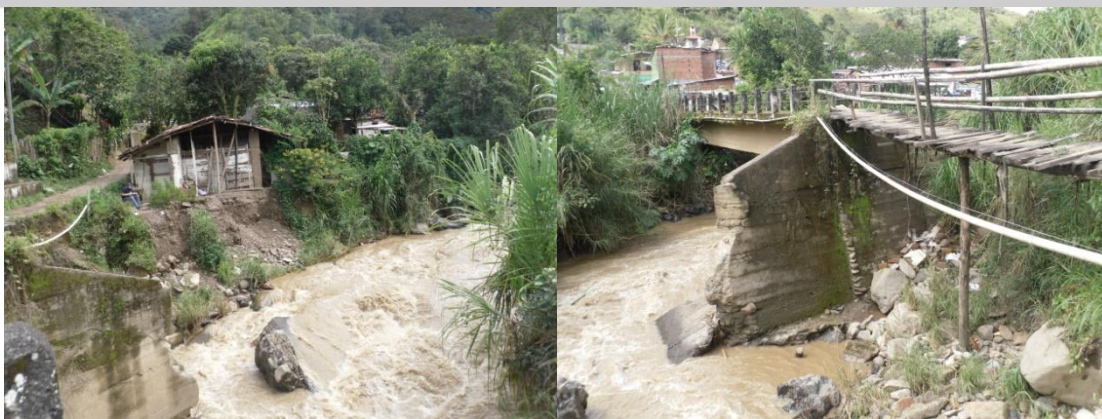
Fotografía 5-12 Inestabilidad de la margen del puente levantado en condiciones inadecuadas.

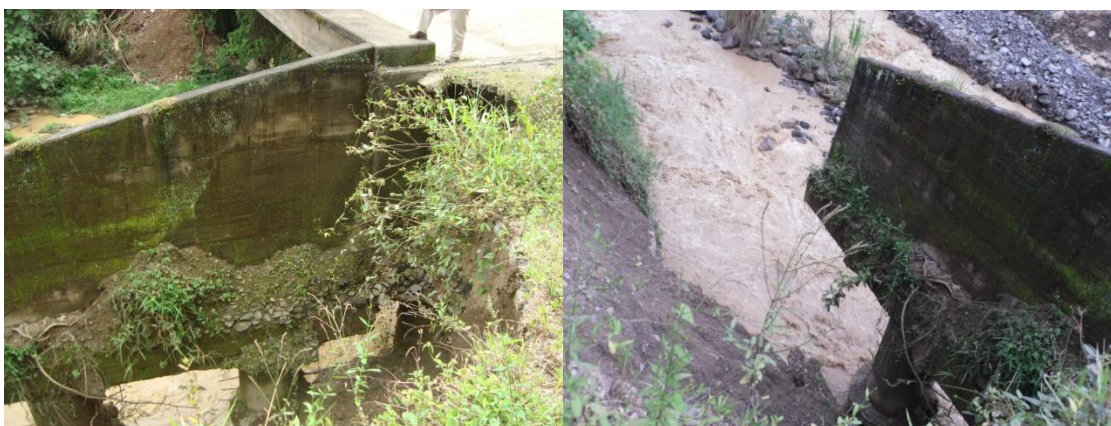
Fotografía 5-13 Socavacion lateral en el puente cercano a la plaza de mercado.

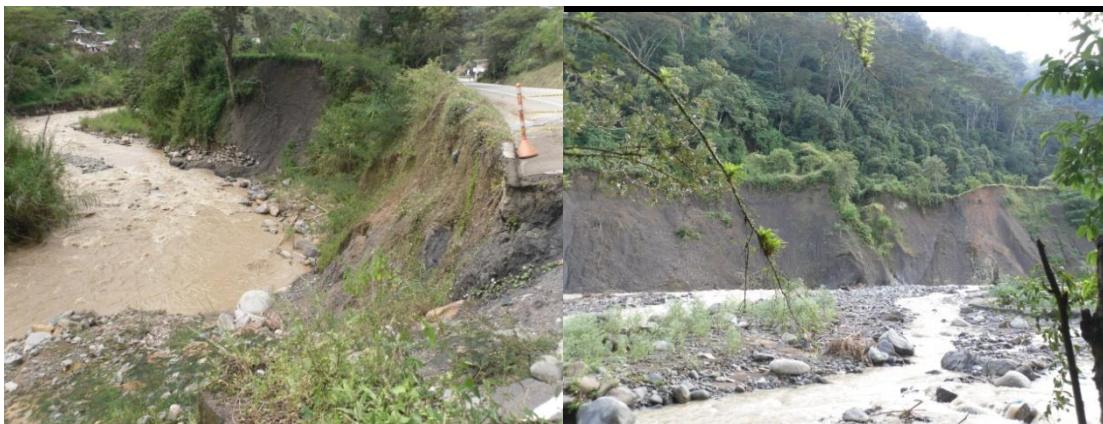
Fotografía 5-14 Inestabilidad de márgenes - inmediaciones a la variante.

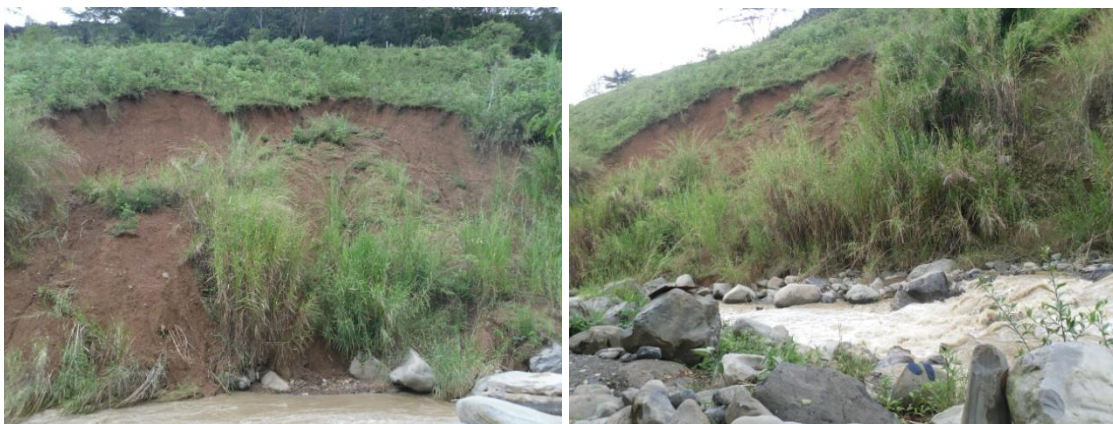
Fotografía 5-15 Deslizamiento en fente del matadero municipal.

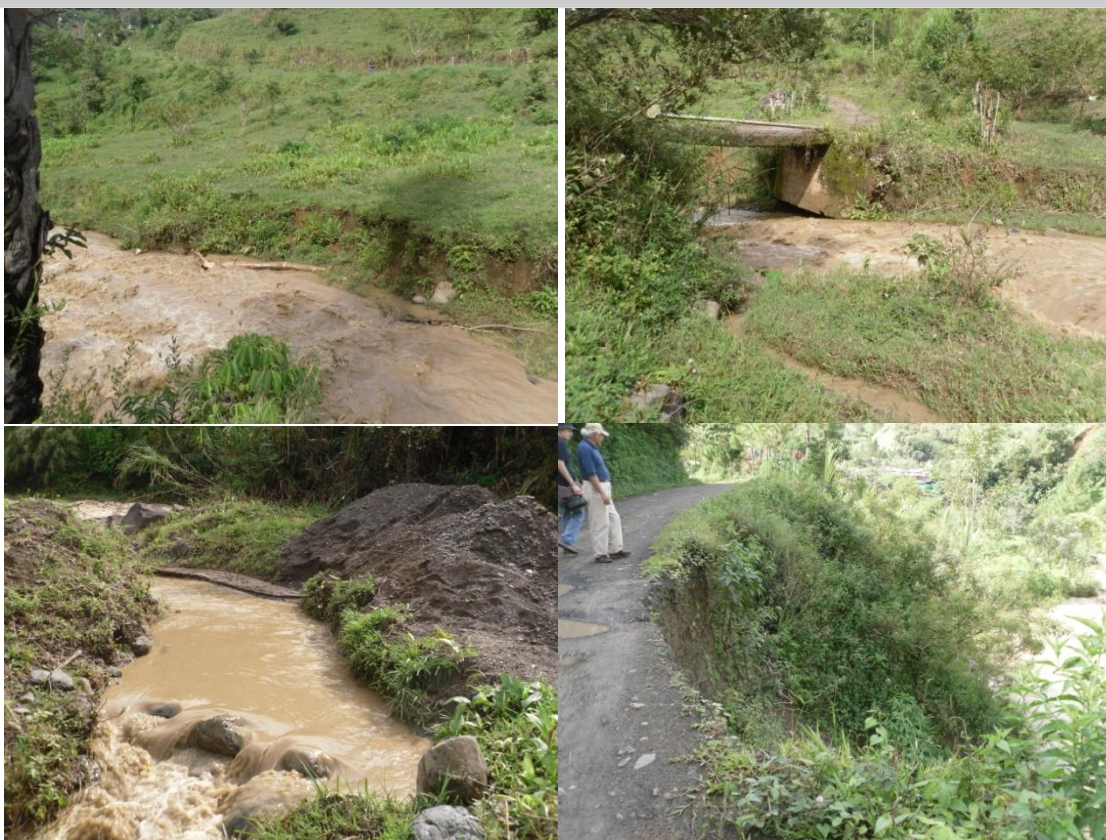
Fotografía 5-16 Socavación lateral en quebrada llorona.
