### 3. FASE DE PROSPECTIVA

**Complementación y evaluación de las Fases de  
Aprestamiento, Diagnostico y elaboración de las Fases de  
Prospectiva, Formulación del Plan de Ordenamiento y Manejo  
Ambiental de la cuenca hidrográfica del río Tapias.**

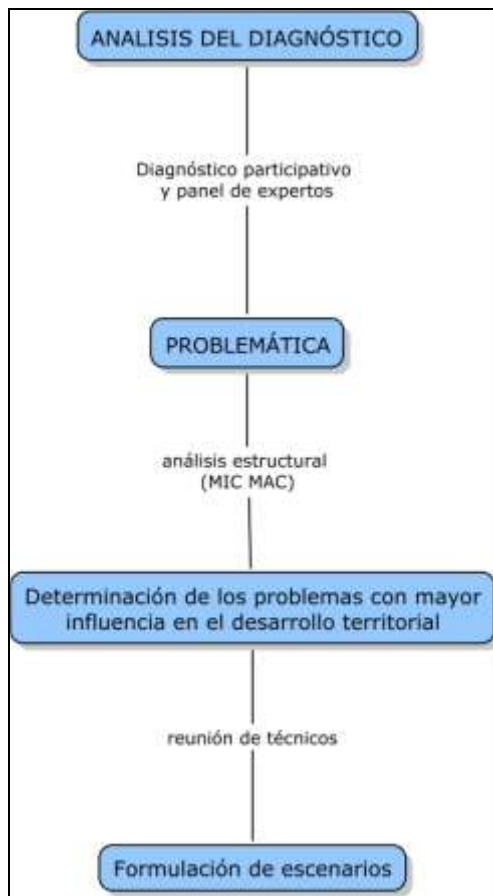
Figura 16. Pasos metodológicos para el desarrollo de la fase de prospectiva.

A continuación se presenta un diagrama de procesos de la fase prospectiva:

La fase prospectiva se construyó a través de cuatro (4) etapas conformadas así:

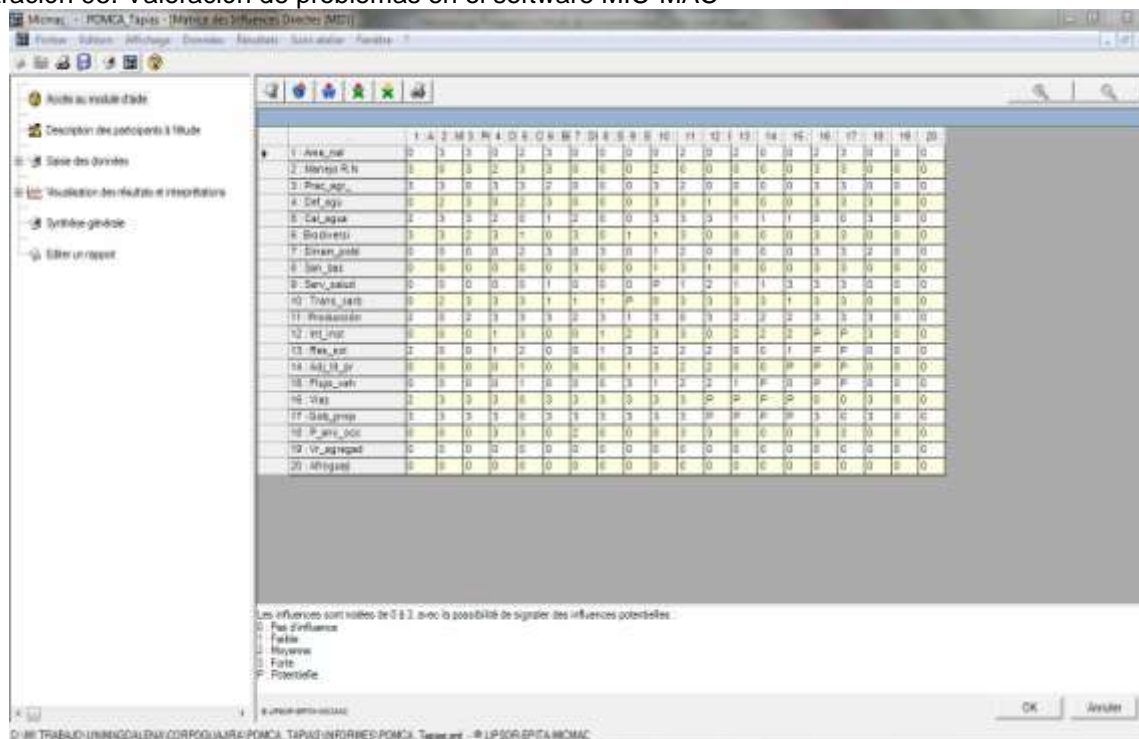
Ilustración 95. Valoración de problemas en el software MIC-MAC

El fin de este análisis fue conocer los problemas de mayor importancia y relevancia para la construcción de los escenarios, producto del análisis de los veintiocho (28) problemas detectados en el diagnóstico, estas fueron ingresadas al software MicMac, el cual en una matriz de doble entrada son colocados en las filas y en el mismo orden en las columnas y se procede a calificar por parte del equipo técnico el grado de relación entre los diferentes problemas (Ver ilustración 95).

- P : Potencial
- 0 : Ninguna influencia
- 1 : Débil influencia
- 2 : Media influencia entre los problemas
- 3: Fuerte influencia entre los problemas.

El Mic Mac es una herramienta que permite identificar los problemas que mayor repercusión tienen sobre el desarrollo territorial; con base a los resultados y análisis de actores se inicio con la formulación de escenarios y las estrategias del Plan de Ordenación y Manejo Ambiental de la cuenca del río Tapias.

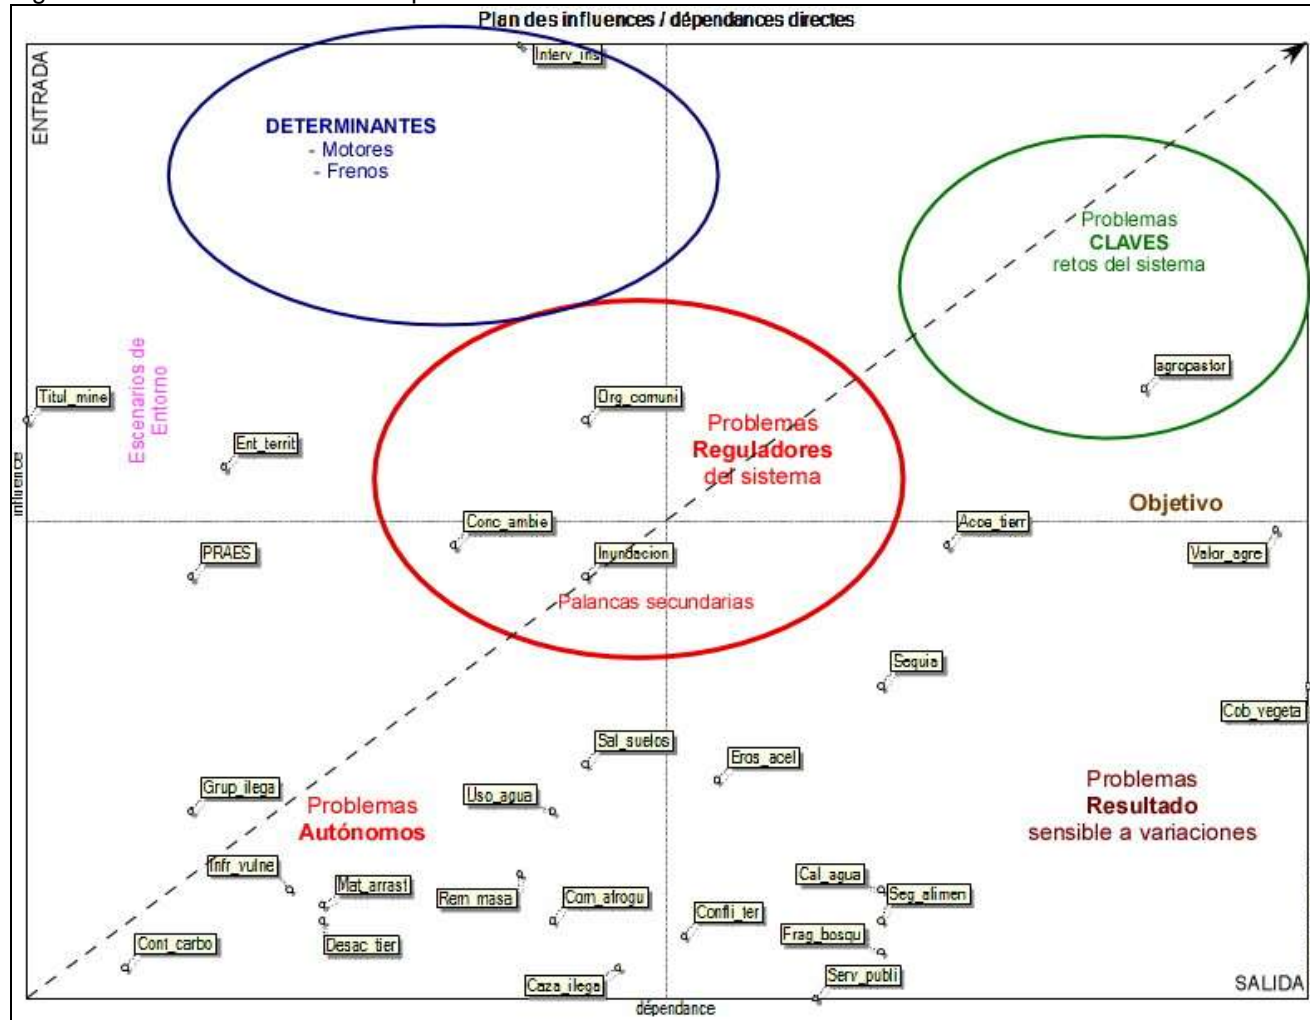
Figura 17. Plano de motricidad-dependencia

Los restantes problemas, “Autónomos” y de “Resultado” aunque no son determinantes con relación a los otros problemas, para el análisis se puede decir de estos, que los primeros por su poca dependencia y baja motricidad representan hechos repetitivos y que vienen ocurriendo hace mucho tiempo atrás y aún permanecen, con respecto a los “Resultado” son producto de los restantes problemas, pero tienen incidencia sobre el sistema, indicador que se deben de igual forma acciones tendientes a dar solución a estos.

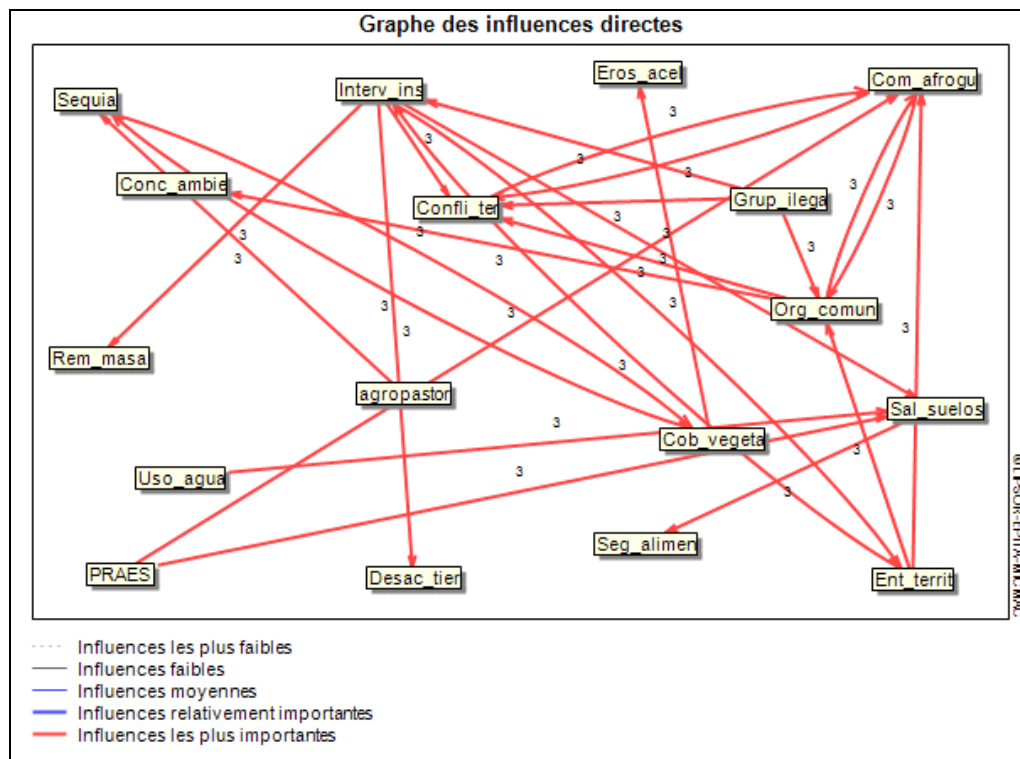
Figura 18. Relaciones de influencia o dependencias directas entre variables

Las relaciones entre los problemas permiten visualizar las relaciones entre estas, el resultado se expresa en un diagrama de relaciones entre los problemas, como se muestra en la siguiente figura.
