MUNICIPIO DE "BARBOSA" ANTIOQUIA

Consejo Municipal para la Gestión del Riesgo de Desastres
CMGRD

Plan Municipal de Gestión del
Riesgo de Desastres

Septiembre de 2012

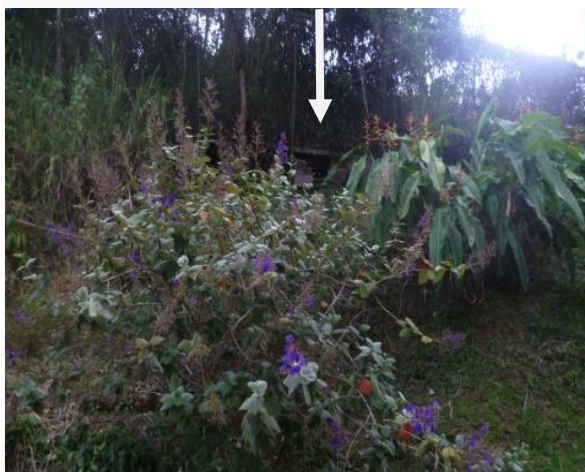
(Fotografía Tomada Septiembre de 2012)

Riesgo por Deslizamiento en la parte baja del Talud en la fotografía se observa que la comunidad ha protegido el talud con vegetación.

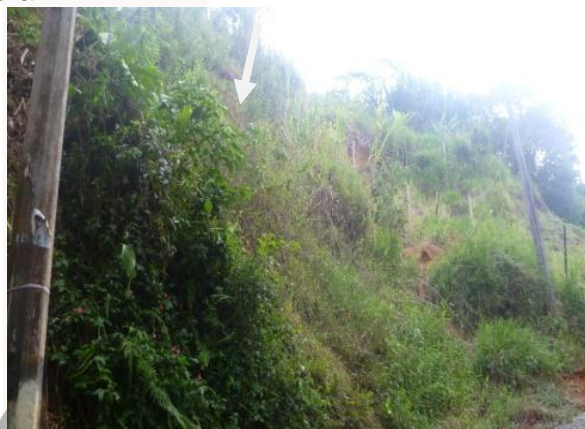
(Fotografía tomada Agosto de 2012)

Riesgo por Deslizamiento del talud por mal manejo de aguas lluvias Urbanización Villa Roca, Que afecta a las viviendas ubicadas en el Barrio Buenos Aires sector la Sebera

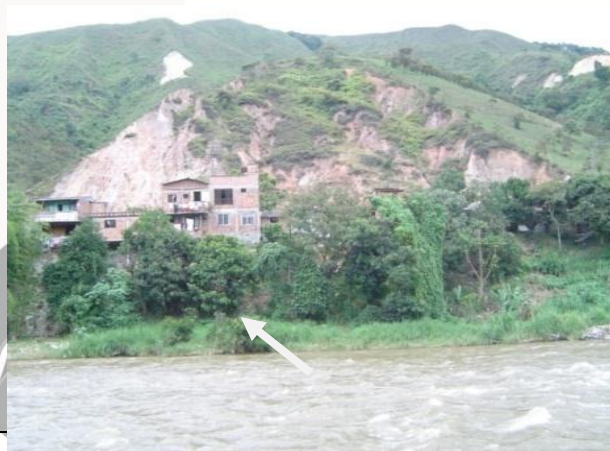
En la Fotografía: La flecha señala el Barrió la Esmeralda y el riesgo por deslizamiento.

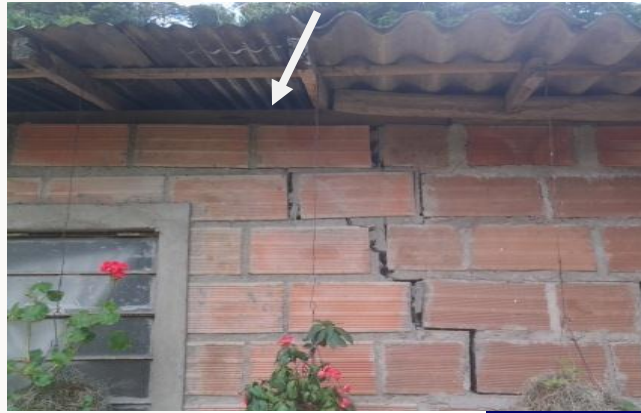
En la Fotografía la flecha señala el deterioro de la vivienda de la familia de las forondas.

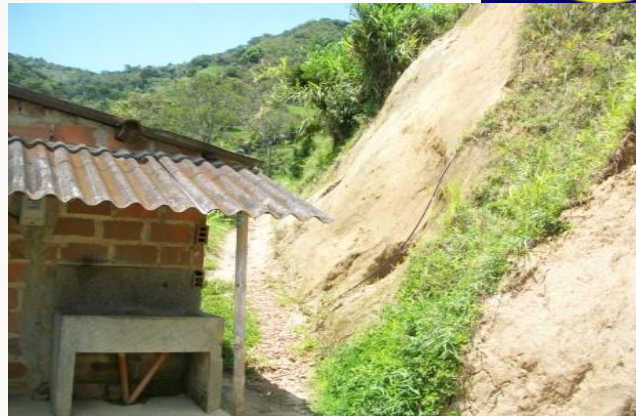
Riesgo por deslizamiento de talud de la Vivienda de la señora Gladis Elena Tobón. Vereda Platanito.

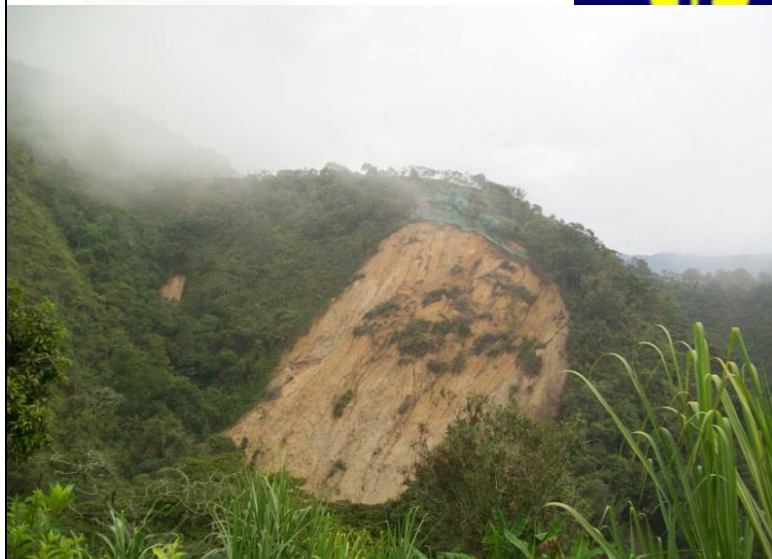
Riesgo por deslizamiento, Vereda Buenos Aires sector el Peñasco amenaza con vulnerabilidad sobre los Barrios san Rafael, Buenos Bires Sector El Portón y Guayabal.

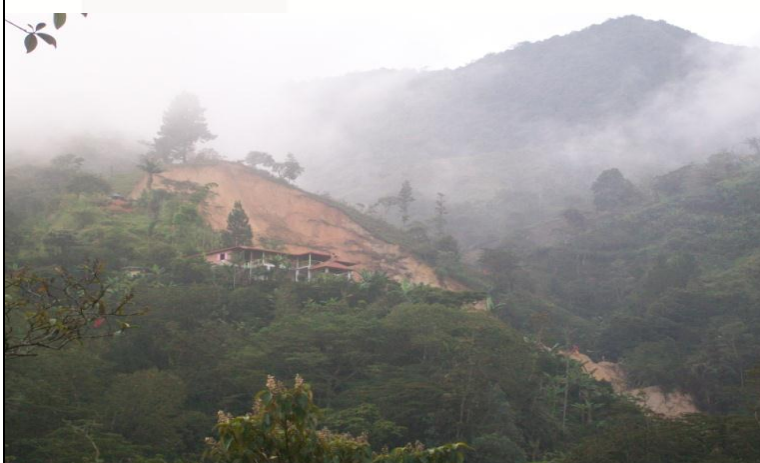
Riesgo por Movimiento en Masa, Movimiento en masa de gran magnitud, en la parte alta de la vereda Buenos Aires, a la altura de la vía Barbosa-Concepción, el cual tiene como antecedente ocurrido el 28 de noviembre de 2011, dejando como víctimas dos personas muertas, dos viviendas y un vehículo tapado.

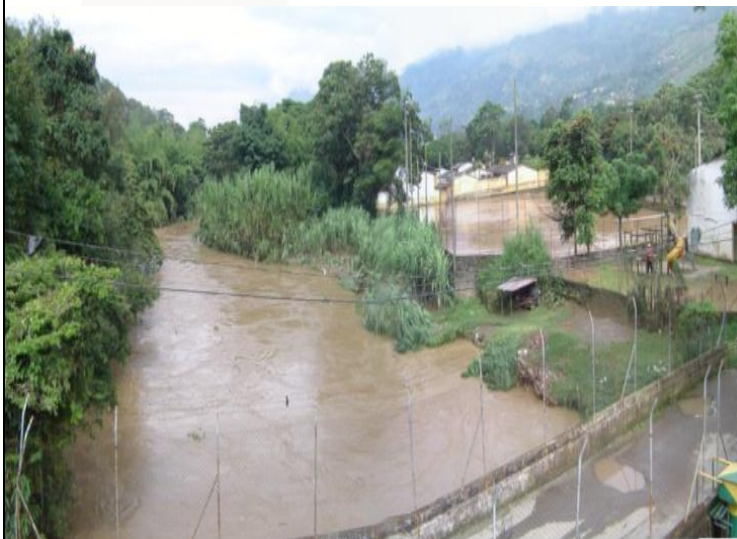
Riesgo por inundación, Institución Educativa El Hatillo- Zona Rural por Socavación del río Medellín.

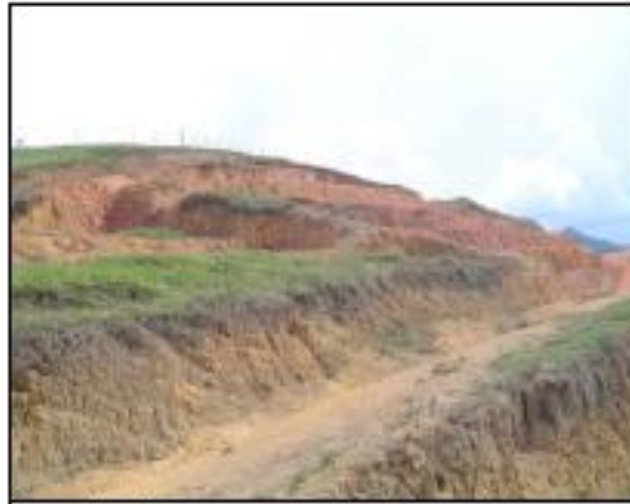
FOTO 1. Zona de intermedia de meteorización del Batolito Antioqueño vista en el sector del proyecto Nuevo Milenio.

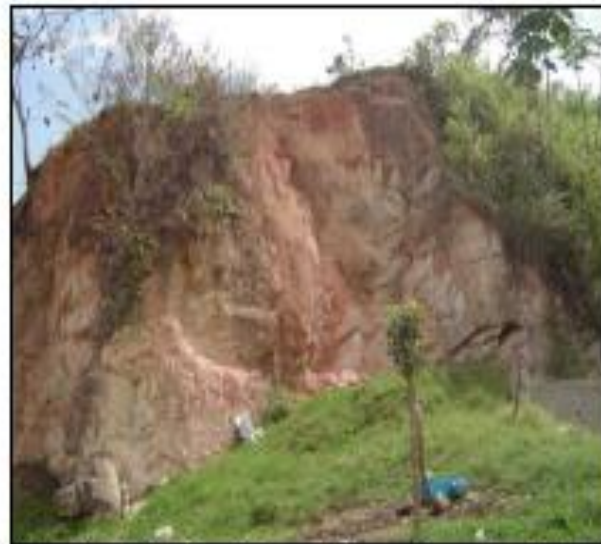
FOTOS 2. Suelos residuales del Batolito Antioqueño en el sector de la urbanización Los Ángeles

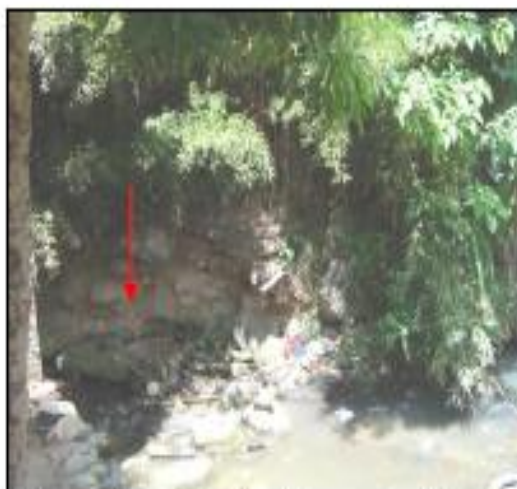
FOTO 5. Depósitos aluviotorrenciales recientes de la quebrada La López en la margen derecha de la quebrada, en el cruce con la quebrada El Peñasco

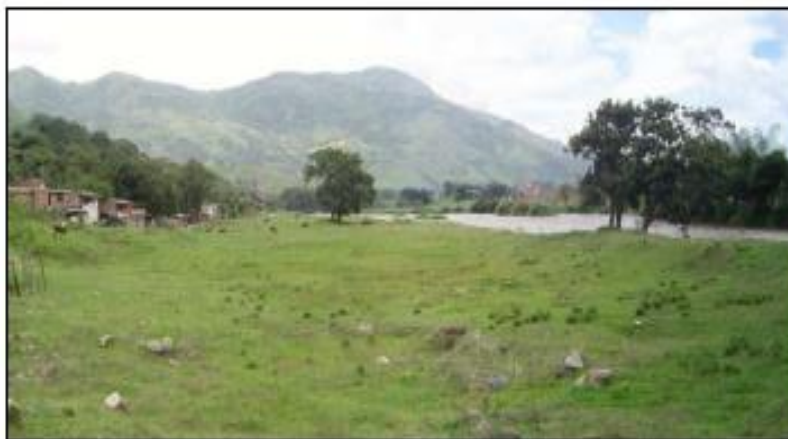
FOTO 6. Depósitos aluviales en la zona urbana del municipio de Barbosa

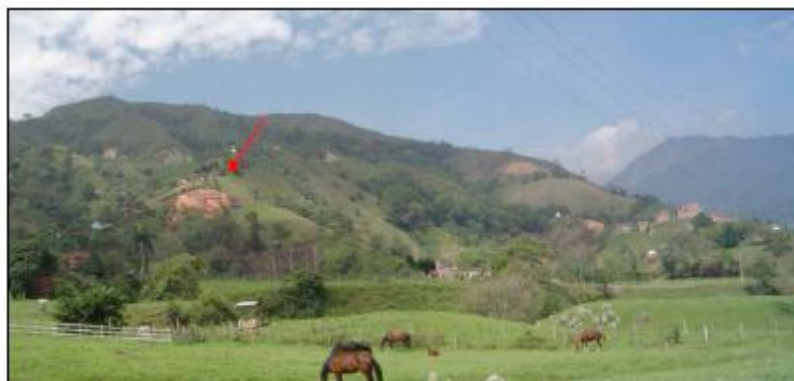
FOTOS 19. Al fondo unidad de filos bajos de tope redondeado y estrecho, en primer plano vertientes suaves en depósito.

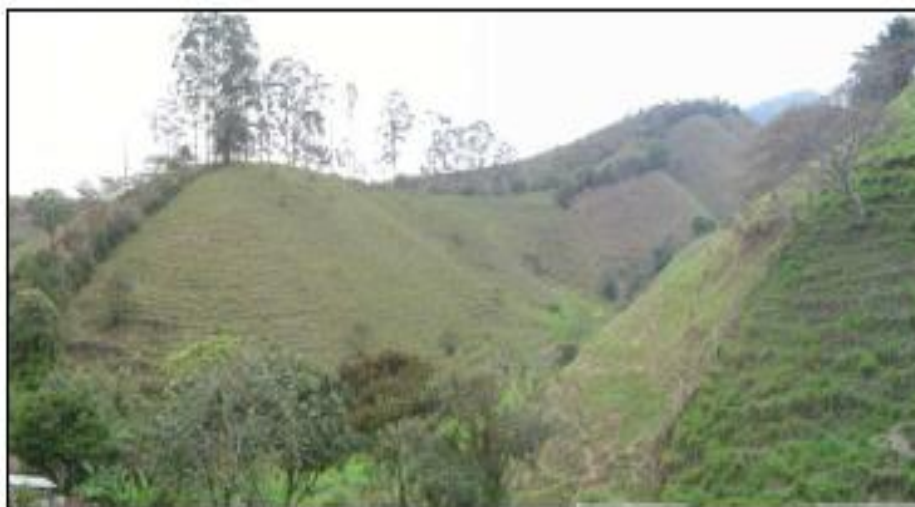
FOTO 20. Filos bajos ramificados, la foto muestra esta unidad en los alrededores de la finca Gran Chaparral y sectores aledaños.

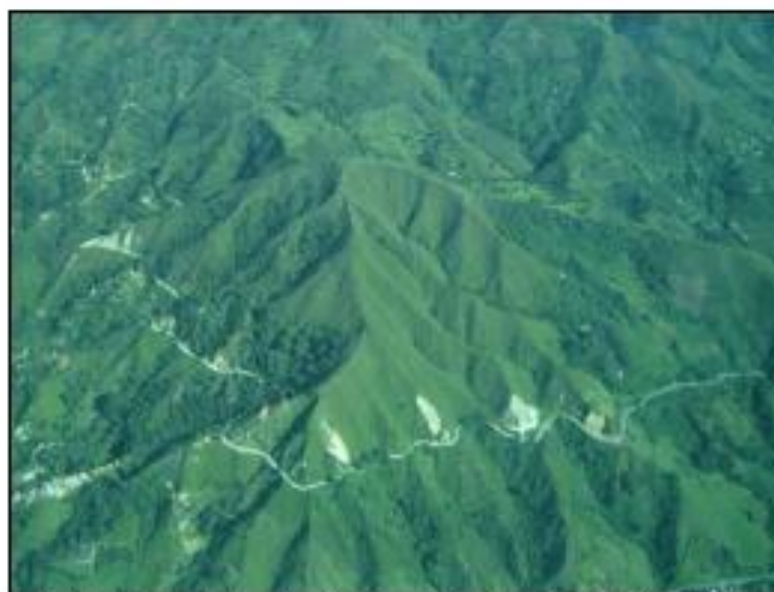
FOTO 21. Unidad de Filos bajos de tope agudo y fuerte inclinación, ubicada hacia el suroccidente de la zona de estudio. Foto tomada en sobrevuelo realizado el 15 de junio de 2006

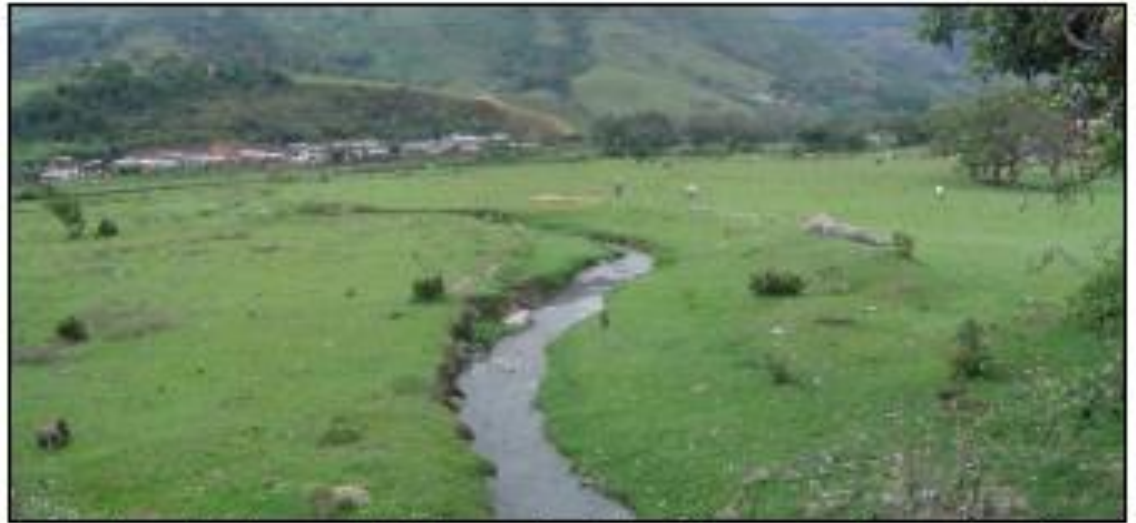
FOTO 25. Abanico aluviotorrencial de la quebrada La López cerca de su desembocadura al río Medellín

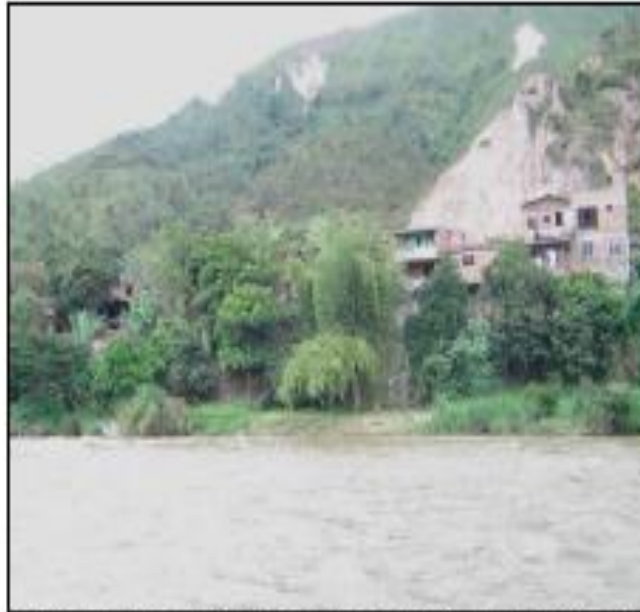
FOTO 28. Explanaciones y Llenos donde se ubica el barrio La Esmeralda

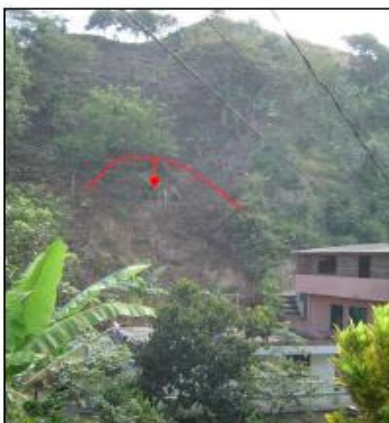
FOTO 29. Deslizamiento detrás de la vivienda localizada en la calle 15 # 4C-44 INT. 150, sector "Los Tanques". El proceso mostrado corresponde a un movimiento en masa de volumen pequeño desarrollado en suelos residuales de Batolito, se encuentra latente y tiene una superficie de falla poco profunda. Este deslizamiento afecta dos viviendas localizadas hacia la margen derecha de la quebrada La López.

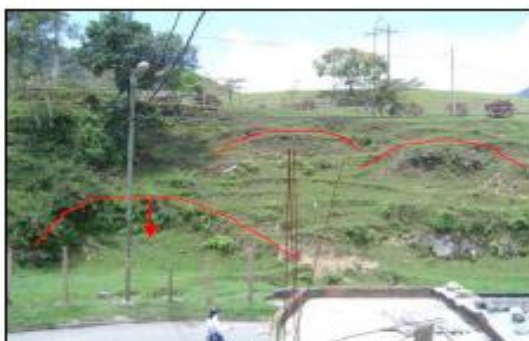
FOTO 30. Movimientos en masa pequeños localizados al frente de la vivienda ubicada en la calle 13 # 5-02. Los procesos señalados son antiguos movimientos de volumen pequeño, que se presentan por desestabilización de los suelos debido a usos agropecuarios y puntualmente efectos de socavamiento.
