MUNICIPIO de “CHIPATA”

Consejo Municipal para la Gestión del Riesgo de Desastres
CMGRD

Plan Municipal de Gestión del Riesgo de Desastres

Septiembre de 2012

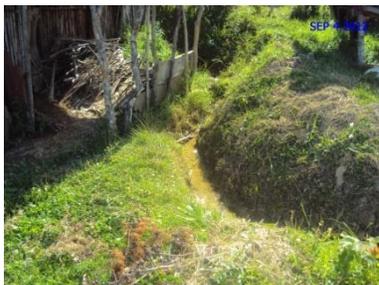
FOTOGRAFIA 1 HUMEDAD POR UN LADO DE LA VIVIENDA

Se observa una vivienda construida en adobe con techos en bareque y algunas paredes en bareque, con pisos en tierra, además se observa gran cantidad de agua que se genera por la parte trasera de la vivienda, se observan las paredes en muy malas condiciones pues se han caído parte de ellas debido al movimiento telúrico ocurrido hace algunos días, además el techo por el agua esta en malas condiciones, se observa que la vivienda la habita solo la señora GEORGINA CEPEDA.

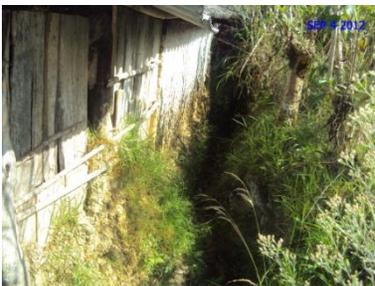
FOTOGRAFIA 6 VISTA TRASERA EXTERIOR DE LA VIVIENDA

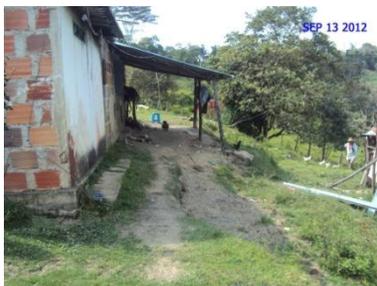
FOTOGRAFIA 7 VISTA LATERAL DE LA AFECTACION

Se observa un movimiento progresivo de tierra en el patio de dicha vivienda que ha afectado a un entejado construido en el patio, la vivienda se observa en buenas condiciones con algunas fisuras pero su parte estructural esta en buenas condiciones, además se ve que el agua lluvia proveniente del tejado esta cayendo directamente sobre el sitio de movimiento de tierra lo que afecta de una u otra forma dicho movimiento.

- la vivienda no presenta hasta el momento afectación pero en caso de avanzar el fenómeno esta vivienda sufrirá afectación por lo que se debe pensar en la posibilidad de construcción de una obra de estabilización de este terreno y además como se le recomendó al señor Moisés Duarte Duarte quien atendió la visita, realizarle una canalización al agua lluvia para evitar que esta siga agravando el problema.

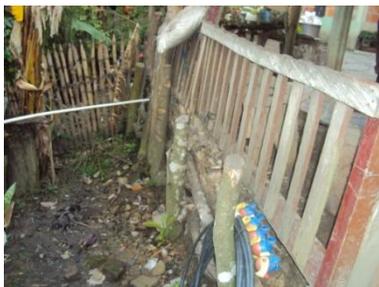
FOTOGRAFIA 12 CERRAMIENTO EN EL PATIO DE LA VIVIENDA

se observa una vivienda construida en dos secciones, una nueva y otra antigua sobre un alto con un terreno con pendiente media en su parte frontal y trasera, en la parte trasera se encuentra ubicado el patio en el cual se ve un hundimiento el cual no ha afectado la construcción nueva, la construcción antigua ha sufrido algún fisuramiento menor.

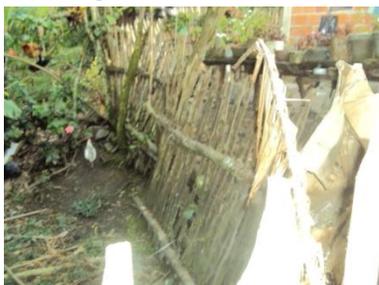
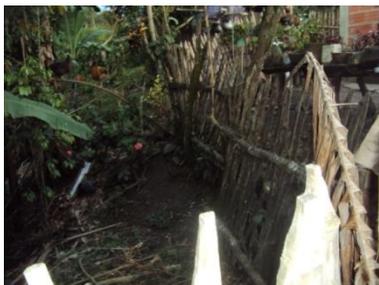
FOTOGRAFIA 14 MOVIMIENTO DEL TERRENO

FOTOGRAFIA 15 MOVIMIENTO DEL TERRENO

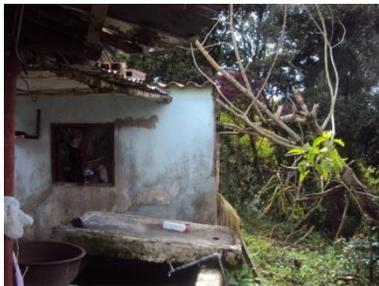
FOTOGRAFIA 18 VISTA DE LA PARTE ABAJO DE LA VIVIENDA

La vivienda esta ubicada en un plano que tiene el nivel por debajo de la vía Cruces Guepsa que pasa a unos 15 m de esta, este terreno presenta una pendiente media, este recibe las aguas de la vía y la parte alta, la vivienda esta construida sin viga corona que permita el amarre de los muros y garantice la seguridad necesaria para ser habitada, en el lado derecho de la vivienda esta construido un kiosco y existe una parte en concreto por lo que el agua resultante del tejado es evacuado hacia la parte de abajo en donde se observa el movimiento del terreno en la parte trasera de la vivienda también se observa que se recogen aguas lluvias las cuales se filtran o toman hacia la parte baja. Se observa que la parte mas afectada de la vivienda es la parte baja en la cual se observan grandes grietas y separación de un muro con respecto a otro, caída de parte del tejado, también se ve que el terreno esta sufriendo un movimiento progresivo hacia abajo debido a la gran cantidad de humedad presente en el terreno.

- se recomienda realizarle manejo de aguas lluvias en busca de no agravar el problema y la proyección de obras de estabilización del terreno y el respectivo mejoramiento que implica el reforzamiento estructural de la vivienda.
- Priorizar esta familia dentro de un programa de mejoramiento de vivienda para garantizarle condiciones de seguridad, además estar atentos en busca de reubicar esta familia en caso de necesidad.
- Facilitarle a la familia contactos en busca de mantener constante comunicación para verificar el desarrollo de la situación y posibles soluciones a brindar.

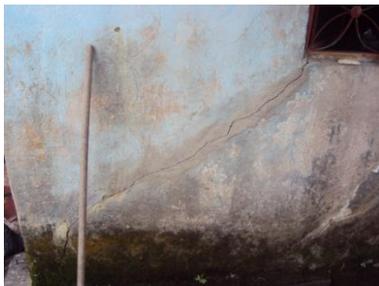
FOTOGRAFIA 19 FISURAMIENTO DEBIDO AL MOVIMIENTO DEL TERRENO

- La vivienda presenta un grado de deterioro alto por el fisuramiento y separación de los muros a causa del movimiento del terreno lo que implica un riesgo para la familia que habita la vivienda.
- La humedad del terreno y el no manejo de las aguas lluvias han sido un factor influyente para la presentación de este problema, además del sistema estructural de la vivienda.

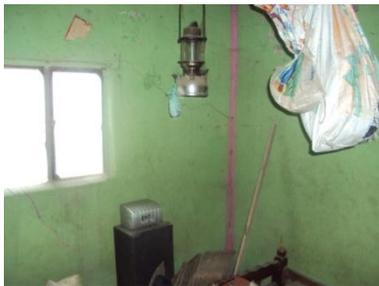
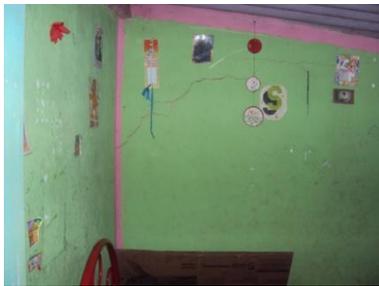
FOTOGRAFIA 23 FISURAMIENTO

FOTOGRAFIA 24 FISURAMIENTO

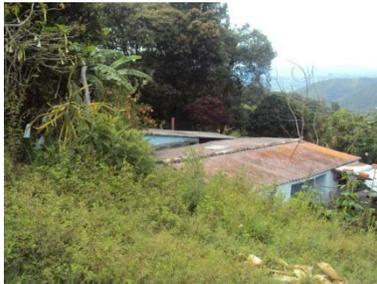
FOTOGRAFIA 27 UBICACION DE LA VIVIENDA DESDE LA VIA CHIPATA-GUEPSA

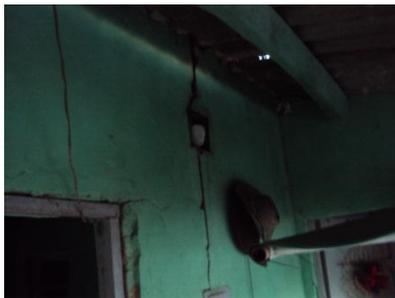
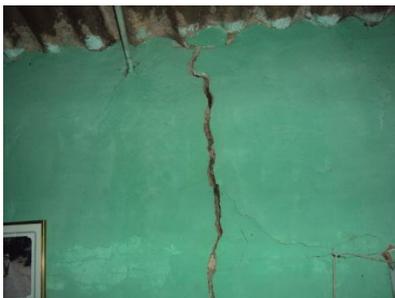
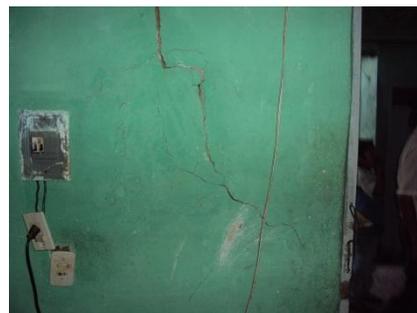
5. **Sr. RIGOBERTO CEPEDA**, vereda San Miguel, terreno el corralito, según acta de visita 02 de 2012 de Noviembre 06 de 2012, el cual se evaluara la posible reubicación en la antigua escuela de San Miguel, edificación que no esta en uso, por lo tanto se realizara visita por parte del secretario de planeación para verificar el estado de dicha escuela y estudiar la posibilidad de la reubicación en este lugar.

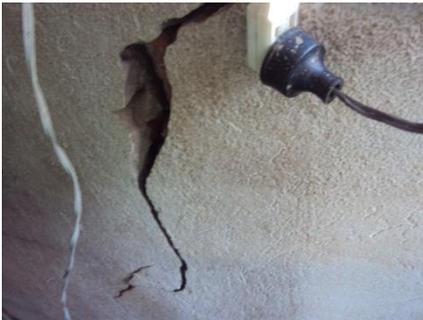
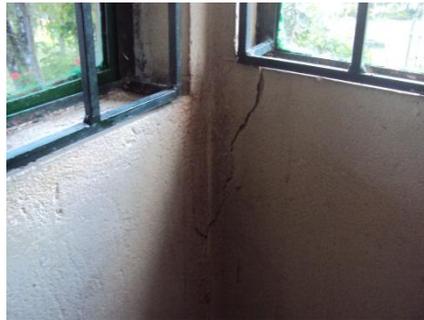
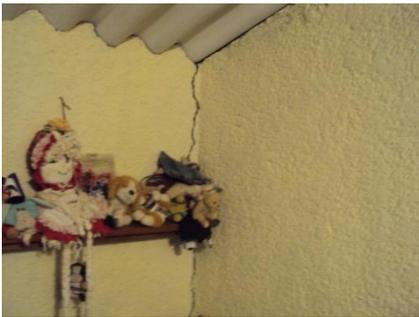
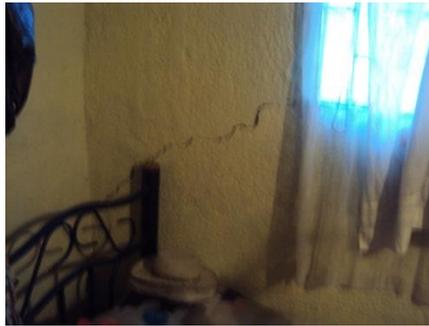
6. **Sr. JUAN DE LA CRUZ CORONEL**, Vereda Mulatal, informe de visita 001; se tendrá en cuenta en los programas de mejoramiento de vivienda. Se deja constancia ante el Consejo Municipal de Gestión del Riesgo de Desastres de esta situación y las medidas tomadas para mantener constante comunicación en caso de aumento del riesgo.
