Diagnóstico

Esquema de Ordenamiento Territorial

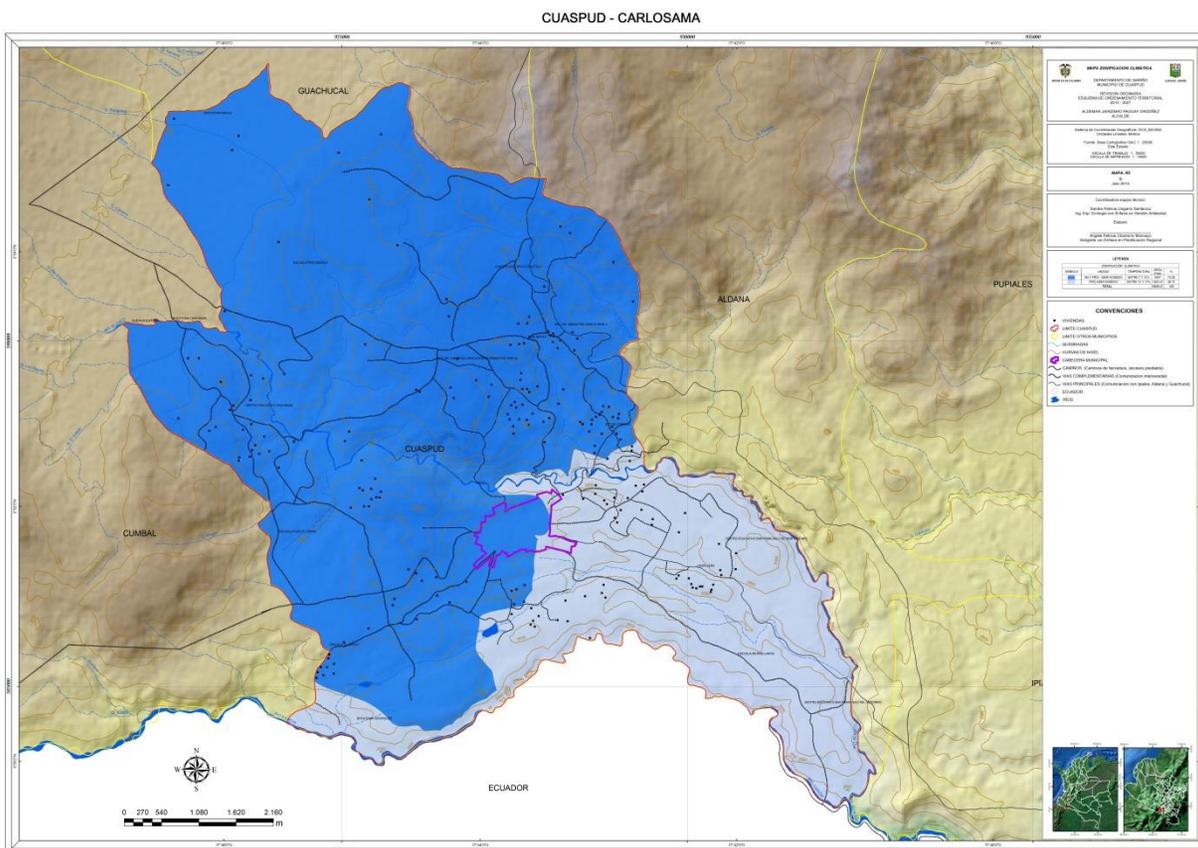
Mapa R.5 Zonificación Climática

El balance hídrico en el municipio registra deficiencias de humedad en los meses de junio, julio, agosto y septiembre y exceso en el resto del año.

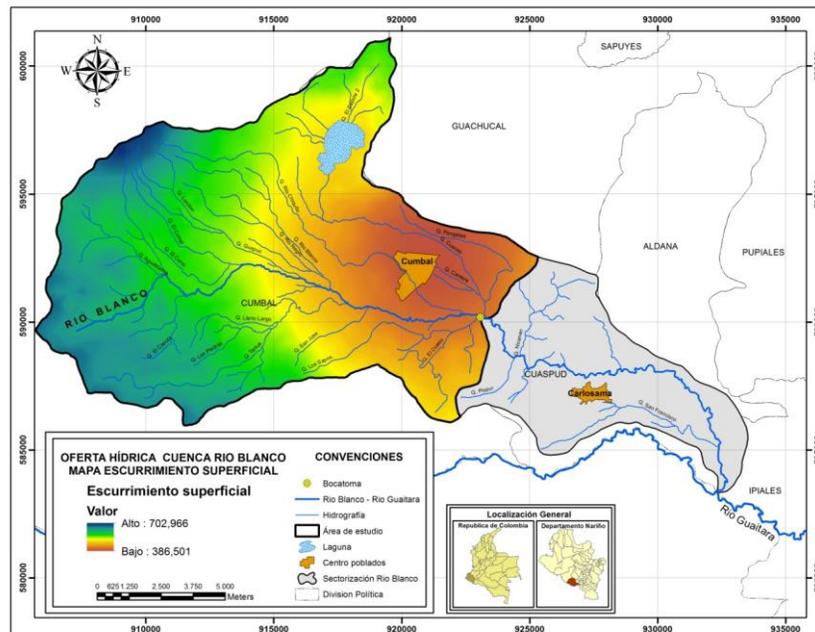
Figura. No. 1. Escurrimiento superficial

La oferta hídrica superficial total entendida como aquella porción de agua que después de haberse precipitado sobre el municipio y satisfecho las cuotas de evapotranspiración e infiltración del sistema suelo-cobertura vegetal escurre por los cauces mayores de los ríos y demás corrientes superficiales alimenta lagos, lagunas y reservorios confluye con otras corrientes y llega directa o indirectamente al mar o denominada comúnmente como escurrimiento superficial².

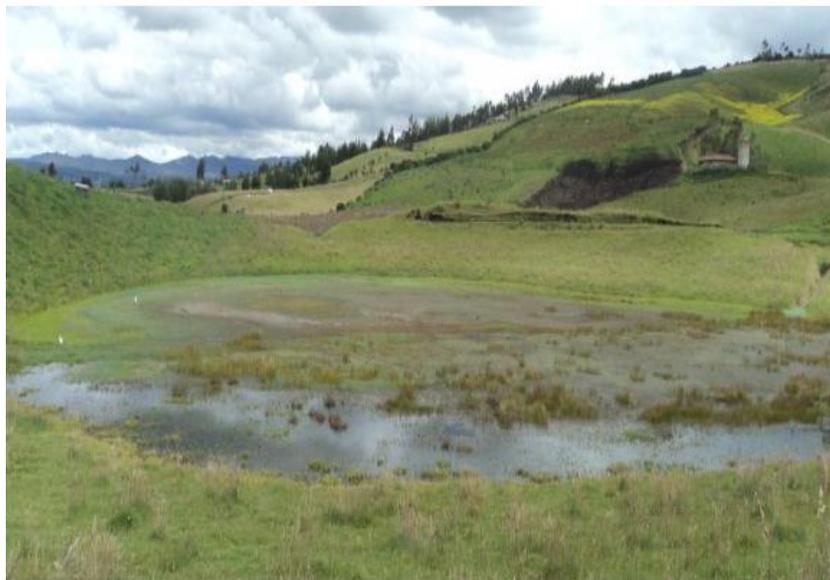
Fotografía No. 6. Humedal de Yapulquer

En este humedal, se identifican especies de fauna como los sapos, ranas, lagartijas y algunas culebras.

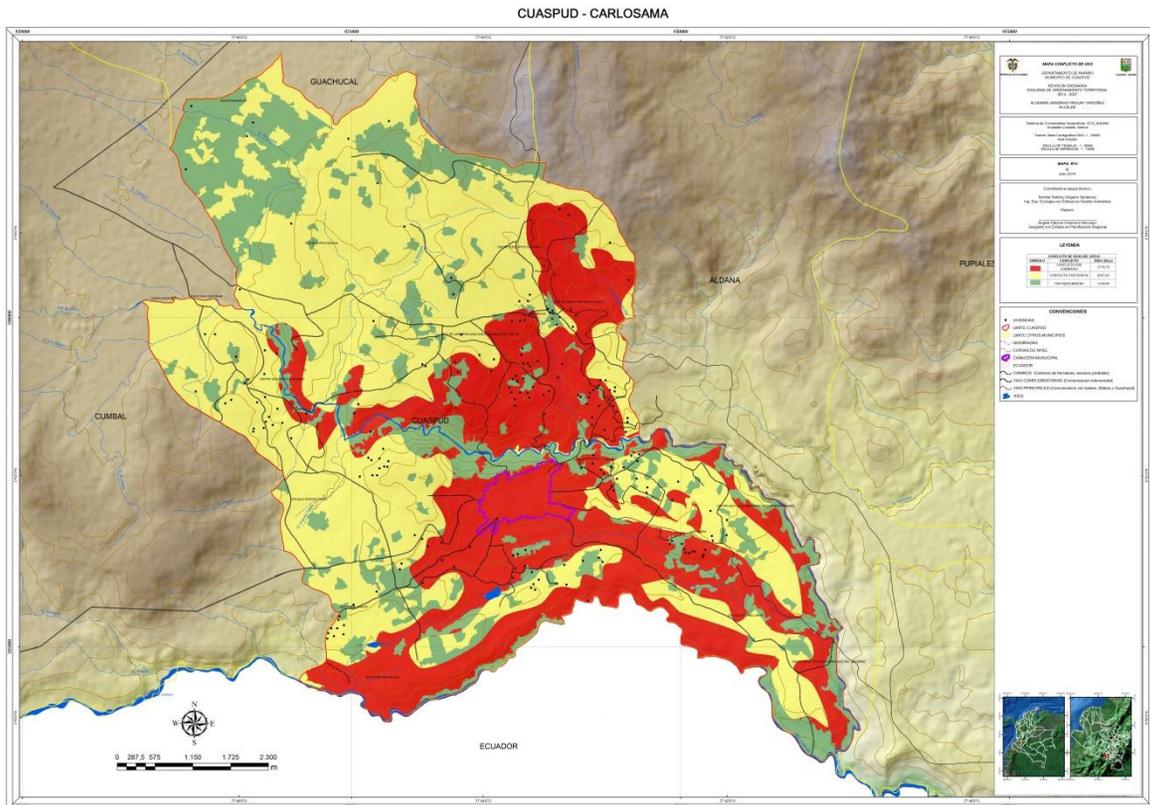
Mapa R. 15 Conflicto de uso

Las áreas en conflicto de uso resultan de la comparación del mapa de uso actual de la tierra versus la capacidad del uso, de acuerdo a su aptitud. De tal manera que en aquellas unidades en las que el uso actual no coincide con la aptitud del suelo, se genera un conflicto de uso en la sostenibilidad, ya sea debido a la influencia humana o bien por factores biofísicos, debido a que se encuentran severamente afectadas por rasgos de degradación y erosión en diferentes magnitudes.

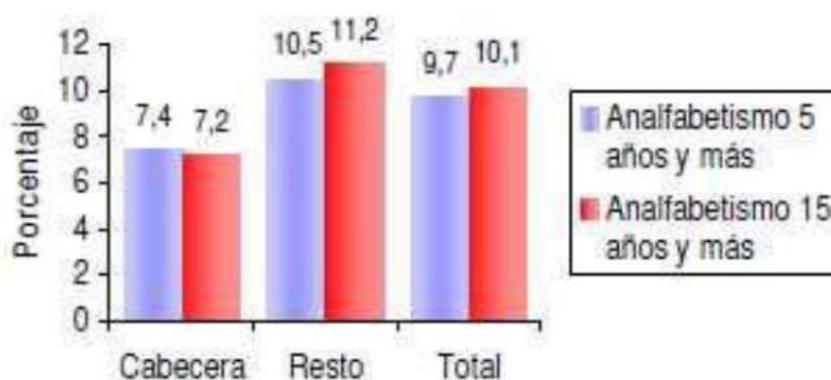
Grafica No. 36. Tasa de Analfabetismo población de 5 años y más de 15 años y más, resto de la cabecera

Si bien es cierto, las cifras de analfabetismo no son altas en nuestro municipio, pues tan solo el 9,7% de la población mayor de 5 años y el 10,1% de la población mayor de 15 años no sabe leer ni escribir (Ver gráfica No.36); se están buscando estrategias para motivar en la población en edad escolar la asistencia a las aulas.

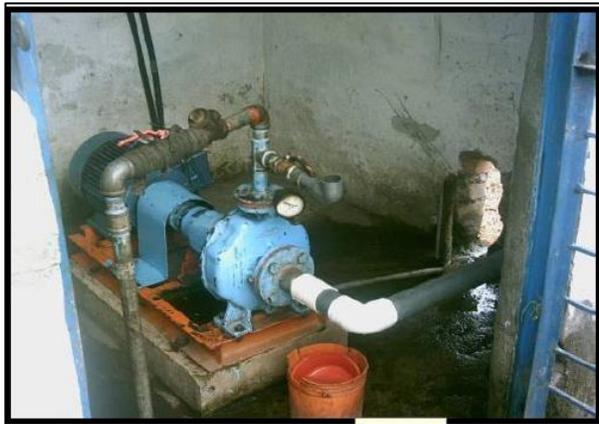
Fotografía No. 47. Estación de bombeo

Posee una bomba en servicio, marca SIEMENS, en regular estado, profundidad columna 20, motor con capacidad de 1.12 HP, 3525 rpm, en regular estado, se suministra agua tres (3) horas pasando dos días.

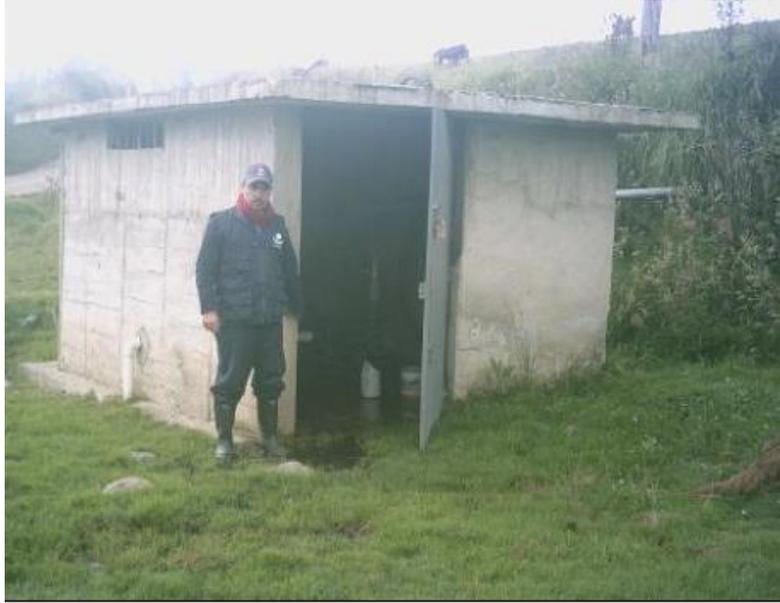
Fotografía No. 50. Proceso de desinfección

Con el fin de garantizar la calidad del servicio, en los anteriores acueductos veredales se ha implementado sistemas de desinfección con cloro granulado, y se cuenta con la supervisión continua de un fontanero local.

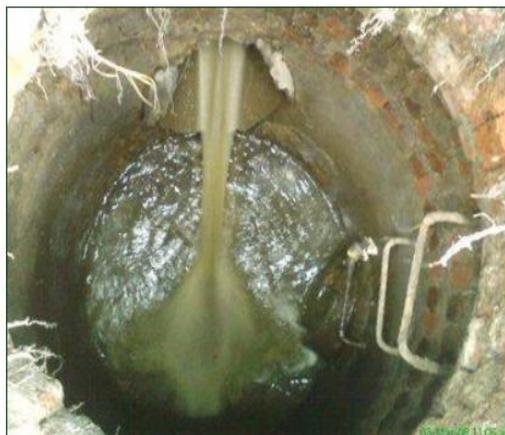
Fotografía No. 52. Colector Carlosama

El último colector ubicado a una altitud de 2980 m.s.n.m con coordenadas planas N 928024, W 587910 y Geográficas N 0°52.167" Y W 77°43.454"; conduce sus aguas residuales que se descargan sobre una roca de fuerte pendiente simulando una cascada, con presencia de olores desagradables en el sector, afectando la espesa vegetación que se ubica a lado y lado de la roca y a la especie faunística de este lugar.

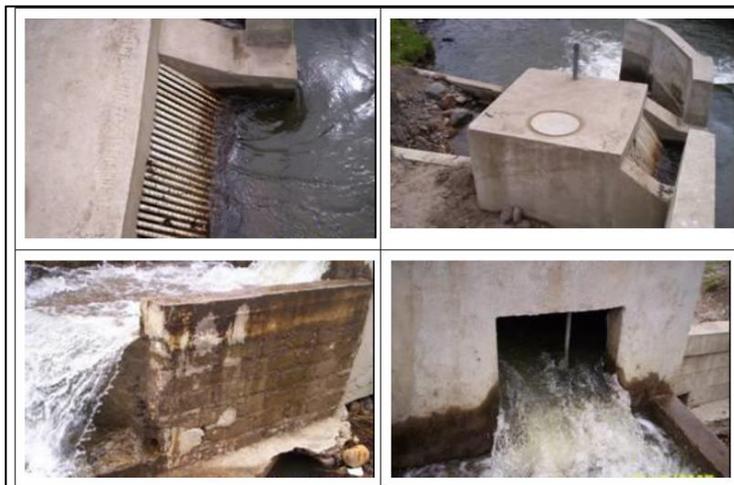
Fotografía No. 56. Rejilla de Captación, Cámara de derivación, Tubería de lavado y exceso de Agua de la cámara de derivación

El agua captada pasa directamente a una cámara de derivación de 1 m X 1 m, con una profundidad de 1 m y en un espesor de muros de 0.15 m, su estructura se encuentra deteriorada, no cuenta con válvulas de cierre ni de lavado, tampoco con tapas y se encuentra llena de piedras y barro.

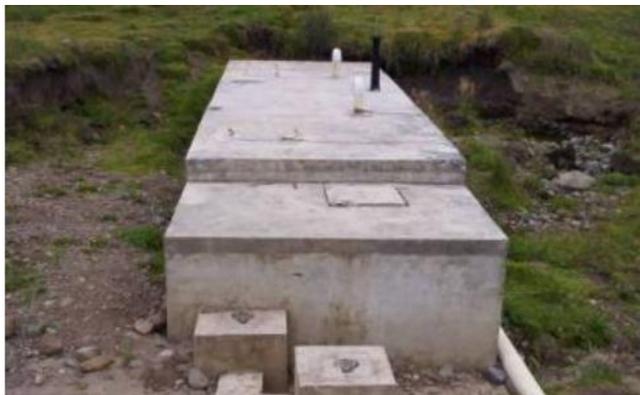
Fotografía No. 57. Desarenador Zona Alta Río Blanco

Luego, el agua pasa por medio de un tubo de 6" a la zona de sedimentación, el tanque cuenta con dos respiraderos, tres tapas en concreto para el ingreso del personal, una válvula de cortina con vástago sin fin para el lavado, la tubería sale en PVC de 4" y cae al Río Blanco, el tramo cuenta con accesorios para hacer llegar el agua hasta el río, se recomienda en el estudio reemplazar la tubería por otra de mayor diámetro para evitar que se tape por la acumulación de sólidos y en lo posible que salga en línea recta hasta descargar el agua.

Finalmente el tanque cuenta en su parte final con un baffle por medio del cual el agua pasa por encima y sale a la línea de conducción en tubería PVC de 6", en la salida cuenta con una válvula de corte.

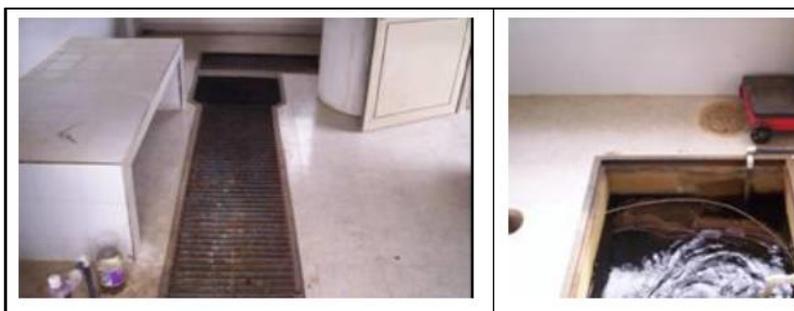
Fotografía No. 59. Entrada del agua a la zona de desinfección y tanque de almacenamiento temporal donde se realiza la cloración

El agua antes de entrar al tanque de almacenamiento pasa por la zona de desinfección donde es tratada con cloro gaseoso, a esta zona llega la tubería PVC de 6" proveniente del primer sistema de abastecimiento que ya se habló anteriormente (Bocatoma Lateral), el caudal de entrada es de 7 lts/seg y por medio de un canal en concreto protegido en la parte superficial con una rejilla y malla, pasa con la ayuda de un vertedero triangular a un tanque de almacenamiento temporal de 1.08 mt X 1.08 mt, con una profundidad de 0.90 mt, en este lugar se realiza una mezcla rápida y desinfección del agua añadiendo cloro gaseoso 4 grs/hora antes de ser enviada directamente al tanque de almacenamiento, en esta misma parte se encuentra un sistema de by pass para desviar el agua directamente a la red de distribución ya clorada, cuando se realiza mantenimiento y lavado del tanque.

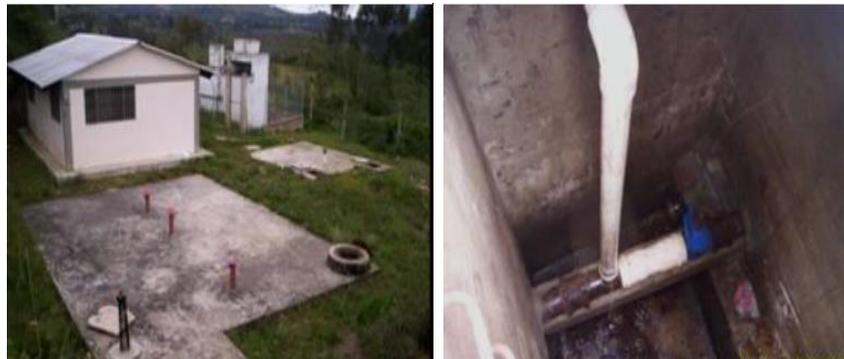
Fotografía No. 60. Tanque de almacenamiento principal y valvula triangular de salida

El tanque de almacenamiento cuenta con 3 respiraderos, dos compuertas para el ingreso de personal al mismo, una válvula de cortina con vástago sin fin para lavado y mantenimiento, una válvula de cierre triangular a la salida del tanque de 4" y tubería de salida en PVC de 4", el tanque cuenta con un tubo de rebose PVC de 4" conectado a un segundo tanque de almacenamiento al cual son vertidas las aguas de exceso provenientes del primer tanque, la salida del tanque es en tubería PVC de 6" y surte al 97% del casco urbano, el otro 3% restante lo surte el segundo tanque de almacenamiento.

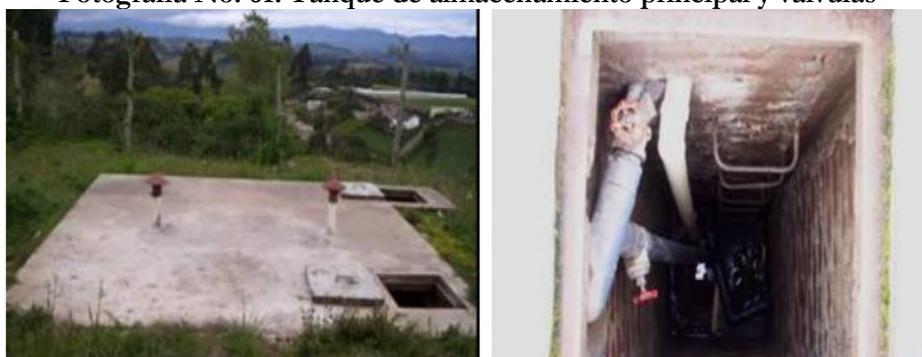
Fotografía No. 61. Tanque de almacenamiento principal y válvulas

El tanque de almacenamiento secundario le llega agua del antiguo sistema de acueducto municipal (Bocatoma de Fondo Lateral) y el agua que llega del rebose del tanque principal, la entrada es en tubería PVC de 3" y surte de agua al sector San Francisco Montenegros y San Francisco de Areyanos, cuenta con 2 respiraderos, 2 tapas en concreto para ingreso de personal al mismo, 2 válvulas mariposa de cierre y una tubería de rebose de 2" PVC, la salida del tanque es en 2" PVC, sus dimensiones son las siguientes: 4 mt X 4 mt, con una profundidad de 3 mt y un espesor de 0.30 mt.

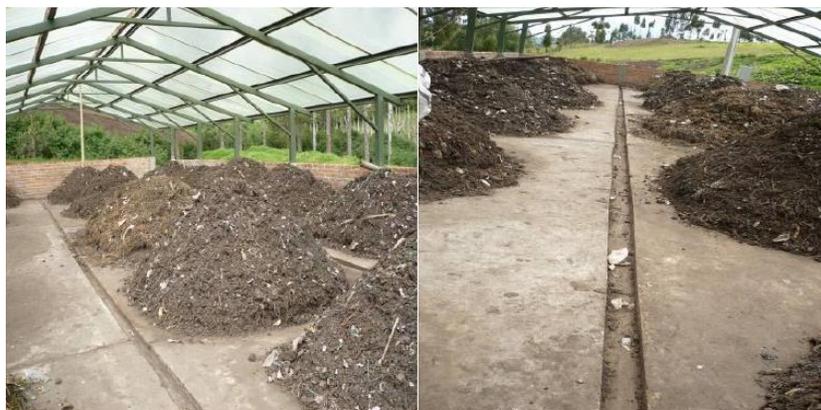
Fotografía No. 64. Recolección de lixiviados

Los lixiviados obtenidos en la planta de compostaje son conducidos hacia una caja de inspección por medio de unos canales los cuales son recirculados debido a que se generan en poca cantidad.

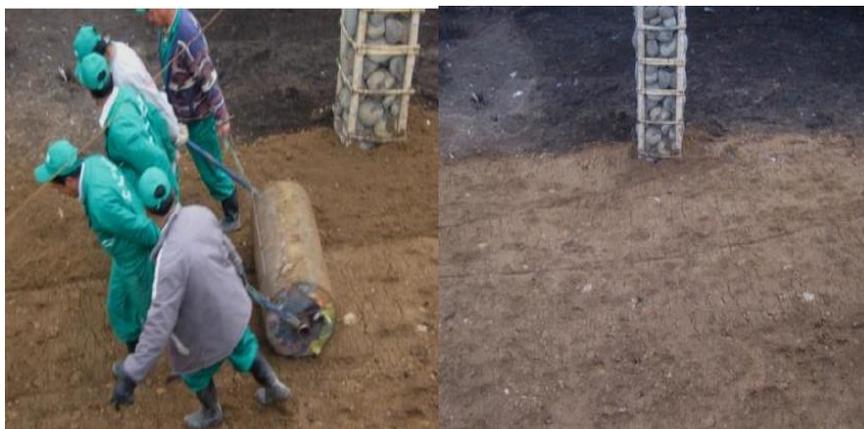
Fotografía No. 66. Compactación de Residuos Sólidos

El material de cobertura utilizado es el mismo de las excavaciones (arcilloso, con un espesor de 30 cm para cobertura intermedia y 80 cm para cobertura final. Se cuenta con retroexcavadora CAT 436 S2 con capacidad de 1.5 m³/h, en buen estado.

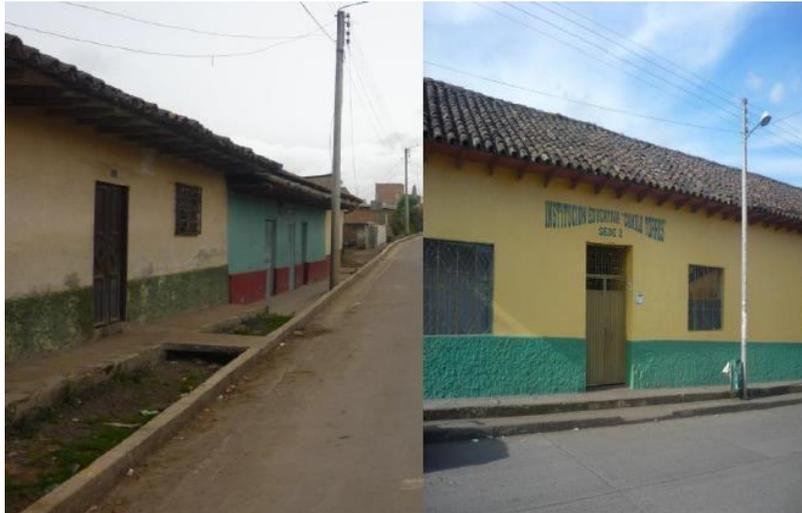
Fotografía No. 80. Tipología de Vivienda Urbana Antigua

zócalos continuos, materiales de construcción similares.

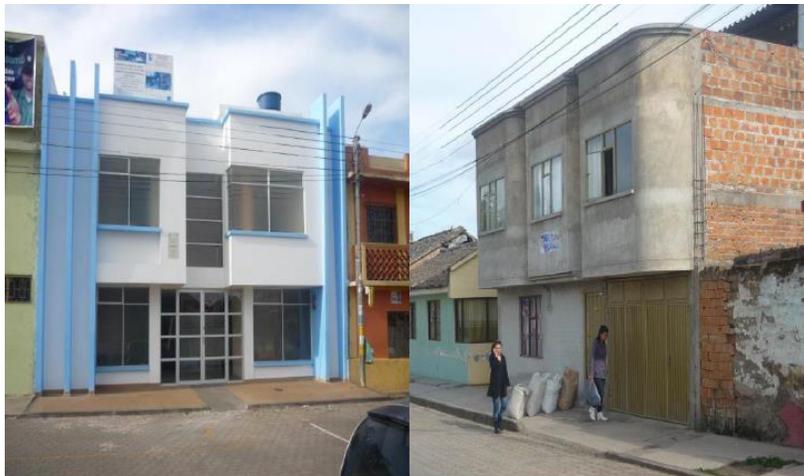
Fotografía No. 81. Tipología de Vivienda Urbana Moderna

Sin embargo, actualmente existe una alta incidencia en el territorio del municipio de Cuaspud, la incorporación de nuevos materiales y sistemas modernos de construcción.
