*CONVENIO DE COOPERACION CIENTIFICA Y
TECNOLOGICA No. 206 del 29 de Junio de 2011*

ANEXO 3:

Identificación, análisis y modelamiento de zonas inundadas e inundables para el departamento de Nariño en los sectores priorizados.

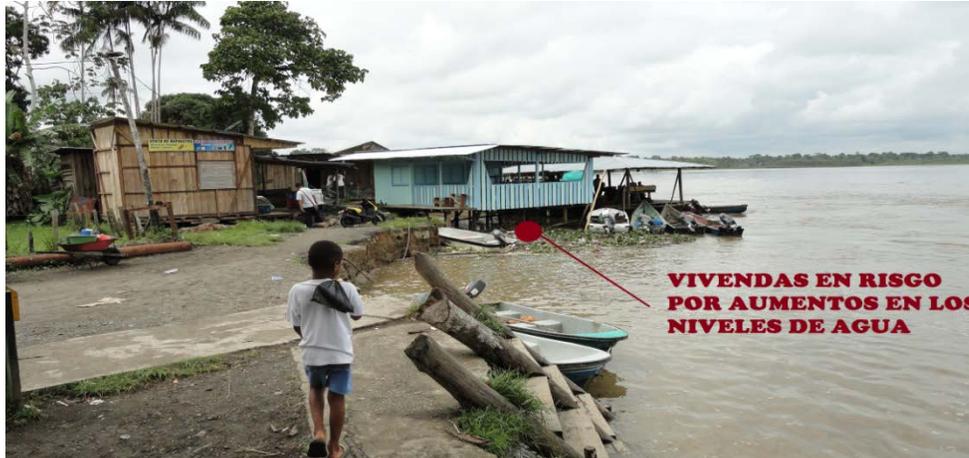
Figura 30. Viviendas en riesgo por socavación lateral de cauce río Patía

Los predios que se encuentran en las orillas del río aun siguen siendo afectados ya que los fenómenos invernales son comunes en esta zona y las constantes precipitaciones agudizan los procesos de socavación lateral de cauce presentes en la zona. Aunque el aumento en los niveles de agua no ha sido preocupante para la pasada ola invernal, los

organismos de vigilancia reiteran la gravedad en cuanto al personal que aun no ha desalojado viviendas en evidente riesgo.

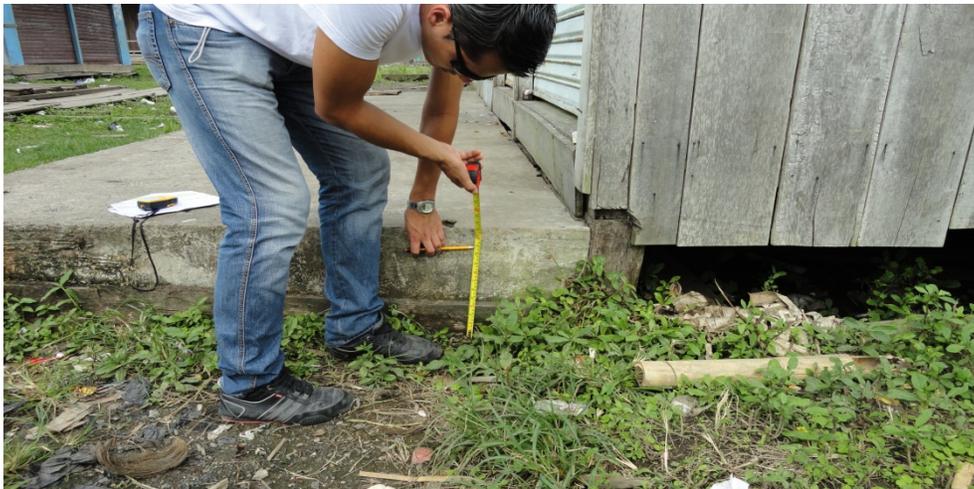
Figura 32. Relevamiento de Marcas históricas de Inundación municipio Olaya Herrera

El relevamiento de marcas históricas de inundación consistió en la medición en campo de alturas de inundación alcanzadas en diferentes puntos de la zona, para ello se georeferenció el punto donde fue tomada la marca y posteriormente se determinó su altura para finalmente construir un polígono que permita definir un área afectada por determinado evento.

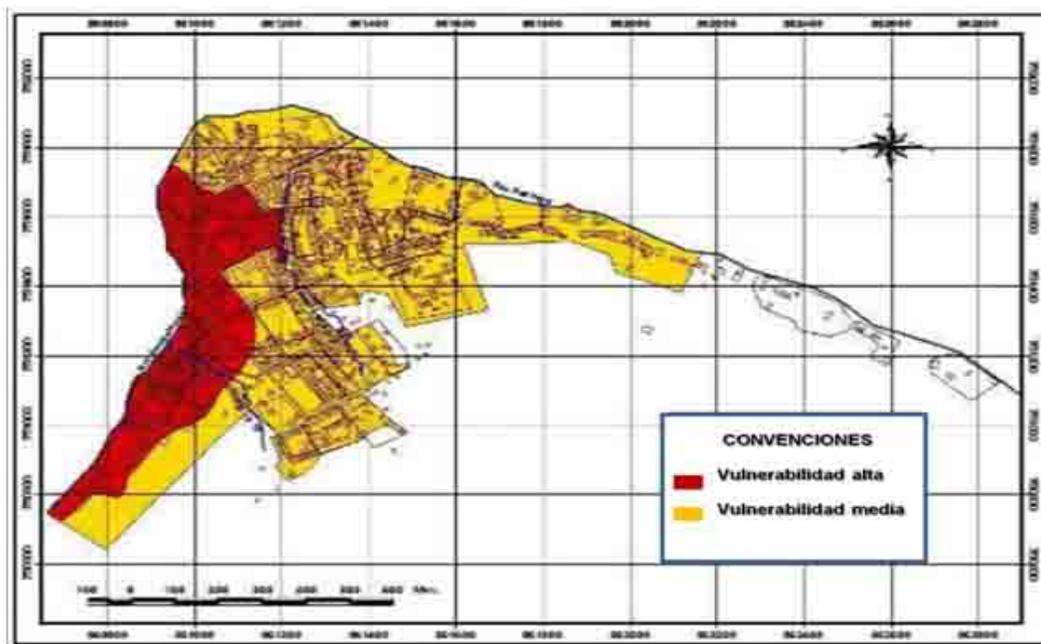
Básicamente las inundaciones se dividen en lentas y rápidas. Las primeras, son producto de temporadas lluviosas prolongadas sobre cuencas como la del río Sanquianga y Satinga, del orden de cientos o miles de kilómetros cuadrados y aumentan el caudal de las aguas en la parte baja de la cuenca de manera lenta, en el término de horas o días, para permanecer en aguas altas varios días y aun semanas o meses. Vale la pena mencionar que su ubicación geográfica define al sector dentro de un régimen de alta pluviosidad, susceptible a inundaciones de tipo hidro-climatológico, debido a factores como la humedad y constantes lluvias presentes en la zona. El mayor problema de Bocas de Satinga es por procesos de socavación lateral de la margen derecha del río Sanquianga. Según información del Esquema de Ordenamiento Territorial en Bocas de Satinga el 90% de la zona se encuentra expuesta a un nivel de amenaza alta por erosión.

Figura 34. Vulnerabilidad por socavación lateral Bocas de Satinga. Fuente: EOT municipio de Olaya Herrera

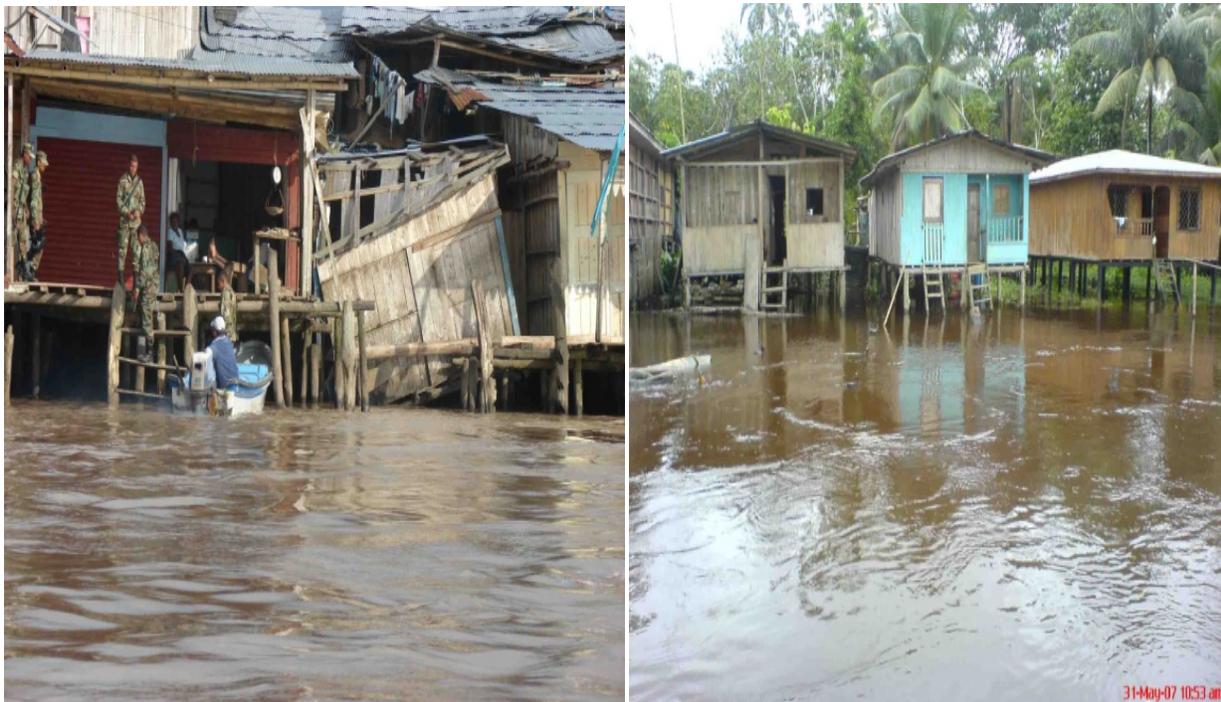
En el municipio de Olaya Herrera las edificaciones que componen las poblaciones en su gran mayoría, son viviendas construidas en madera de un piso (muros portantes y cubierta en teja de lámina de zinc a dos aguas), sobre pilotes. Presentan deficiencias constructivas y estructurales, como carencia de diagonales de arriostamiento entre pilotes, amarres deficientes entre elementos pilotes, muros y techos.

Figura 35. Edificaciones Típicas municipio Olaya Herrera. Fuente: CLOPAD.

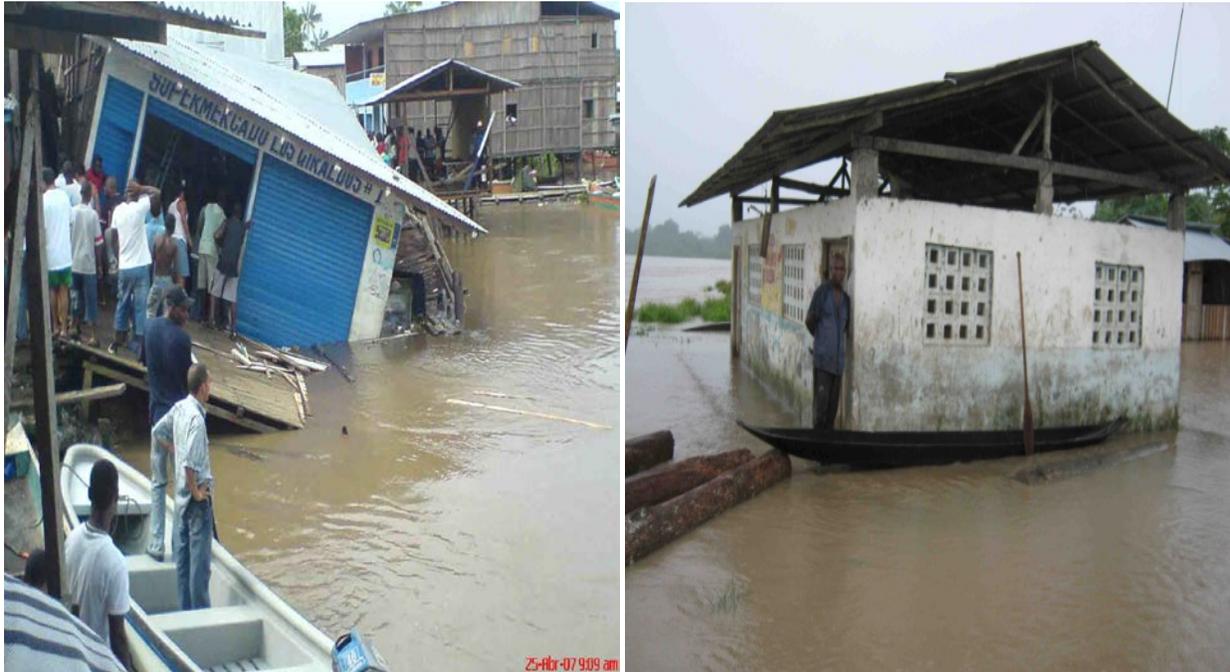
Figura 36. Afectación por socavación lateral municipio de Olaya Herrera Fuente: CLOPAD.

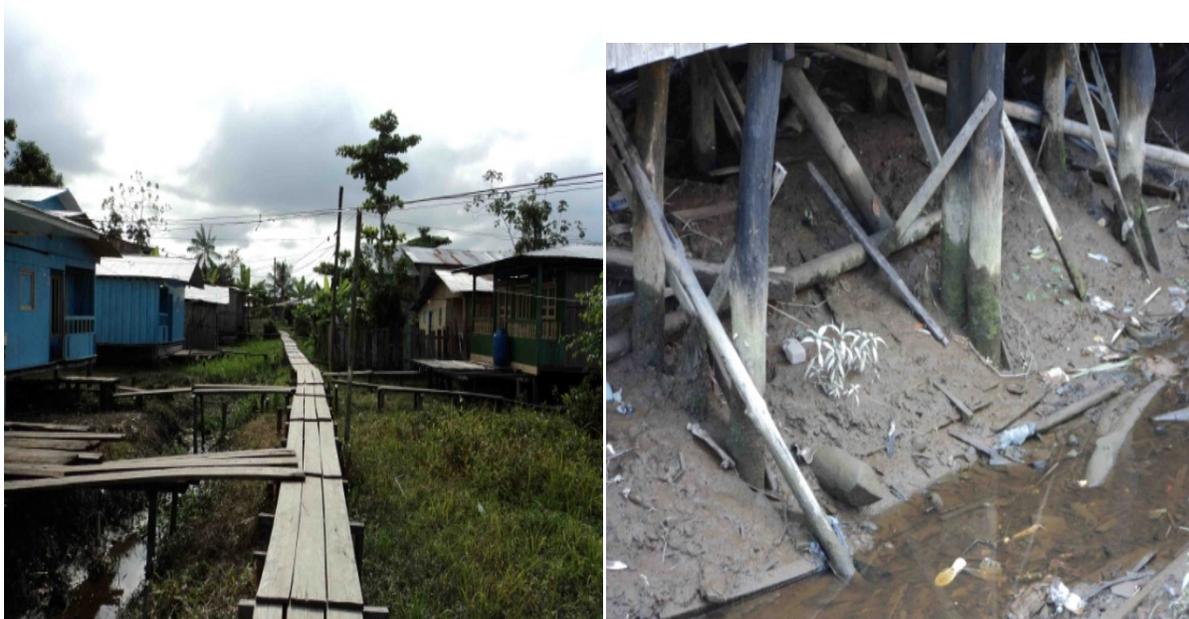
Barrio San Miguel: En el barrio predomina las viviendas construidas en madera, su estructura en la mayoría de las edificaciones se encuentran deterioradas. Puentes construidos por la misma comunidad.

Figura 37. Afectación Barrio San Miguel municipio de Olaya Herrera.

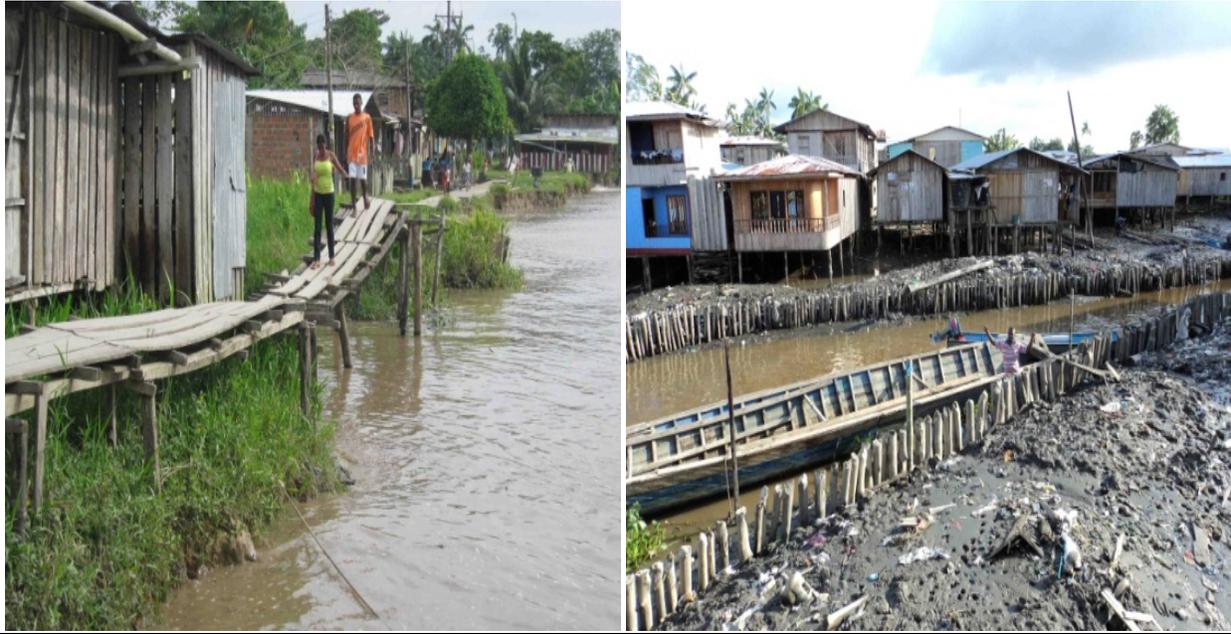
Figura 38. Afectación Barrio El Balso municipio de Olaya Herrera.

Barrio El Balso: Sector ubicado a las orillas del río Sanquianga presenta muros de contención, algunos de ellos realizados por la misma comunidad. Las viviendas son hechas de madera algunas construidas sobre palafitos.

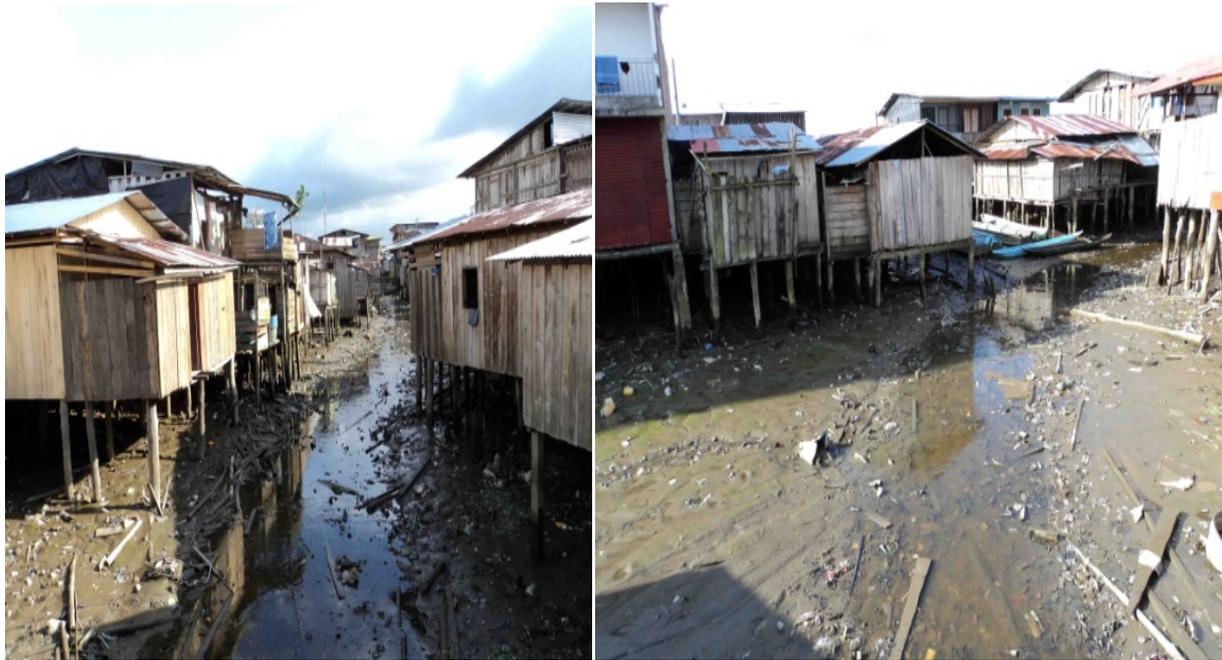
Figura 39. Afectación Barrio La Pista municipio de Olaya Herrera.

Barrio La Pista: Barrio con gran densidad de viviendas, población de todas las edades, el material predominante de sus edificaciones es en madera – palafitos.

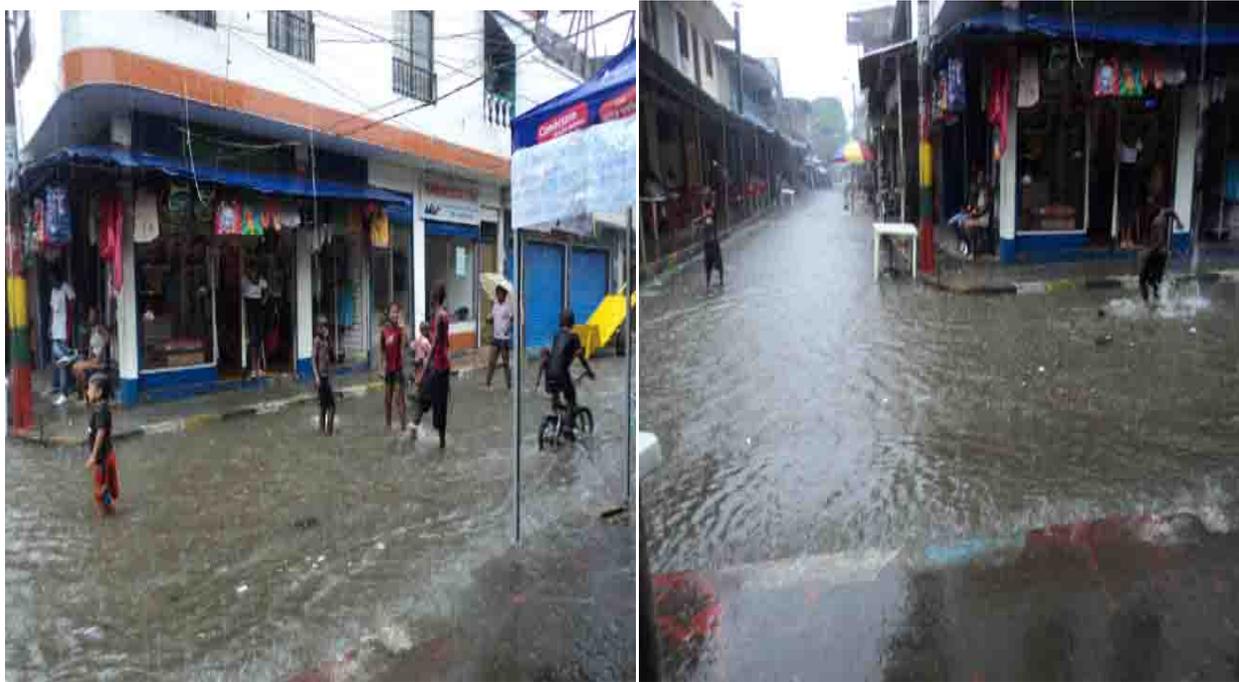
Figura 40. Afectación Barrio El Comercio municipio de Olaya Herrera.

Barrio El Comercio: Representa el 11% del total de predios del municipio de los cuales 186 fueron afectados por inundaciones. La zona comercial es uno de los principales sectores a nivel urbano, aquí se desarrolla gran parte de la economía de Bocas de Satinga. Las edificaciones son de diferentes tipología (madera, concreto, ladrillo),

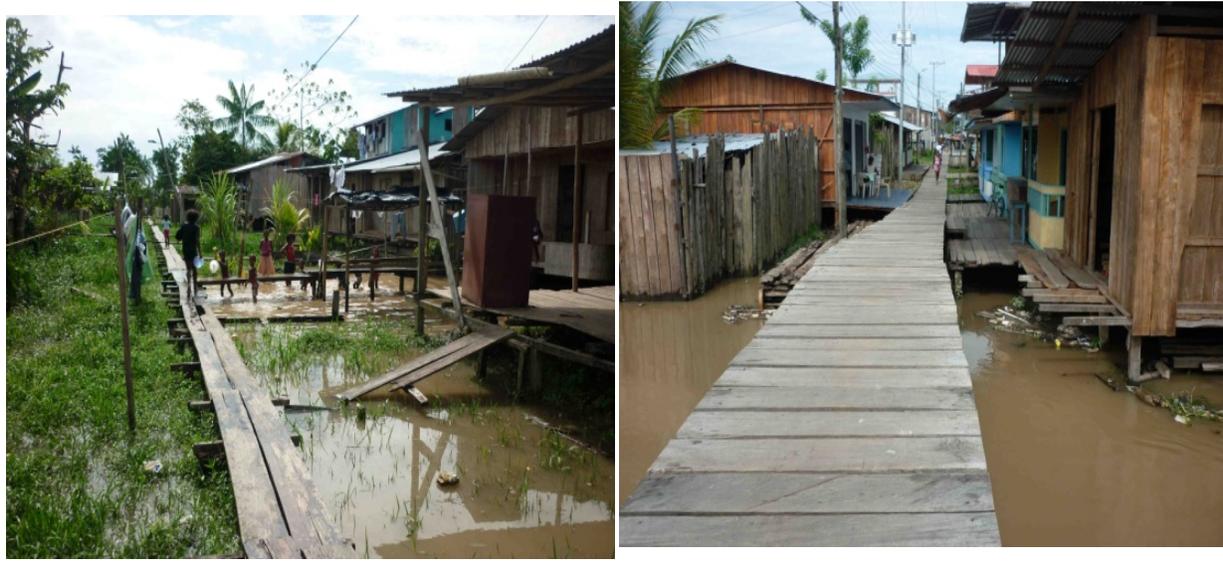
Figura 41. Afectación Barrio La Playita municipio de Olaya Herrera.

Barrio La Playita: Ubicado a orillas del ríos Sanquianga, viviendas construidas en palafitos y con calles y puentes labrados por la misma comunidad. Se inunda constantemente en época de lluvia.

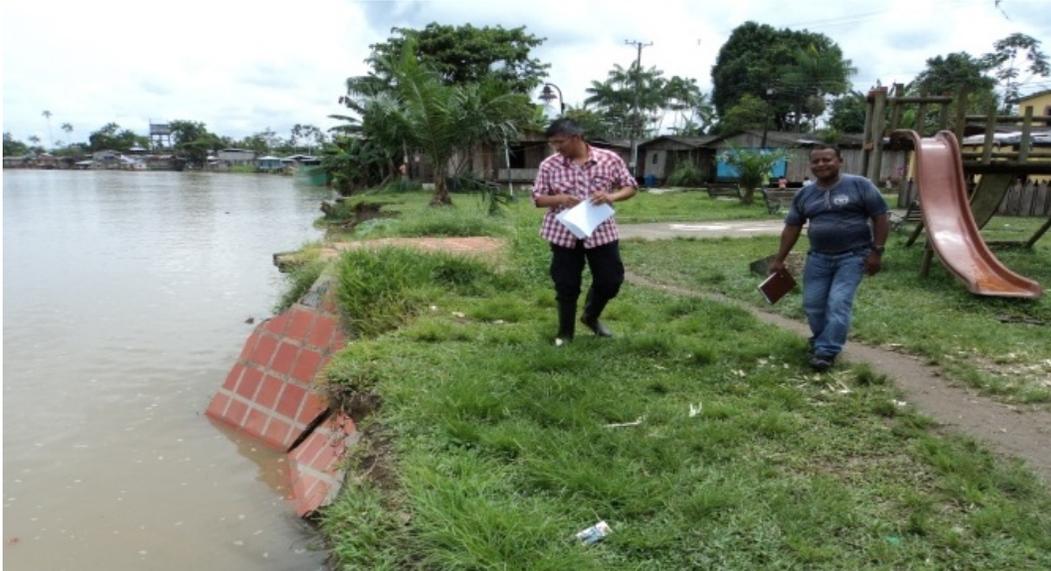
Figura 42. Infraestructura afectada sub-zona 1 municipio de Olaya Herrera

Destrucción parcial generada por el fenómeno de socavación causado por el Rio Sanquianga y que aun continua siendo activo poniendo en riesgo la integridad del ser humano.

La socavación generada en este tipo de infraestructura hace que ella pierda su apoyo inferior provocando una disminución de resistencia al pavimento rígido, volviéndolo intransitable y peligroso para la integridad del ser humano.

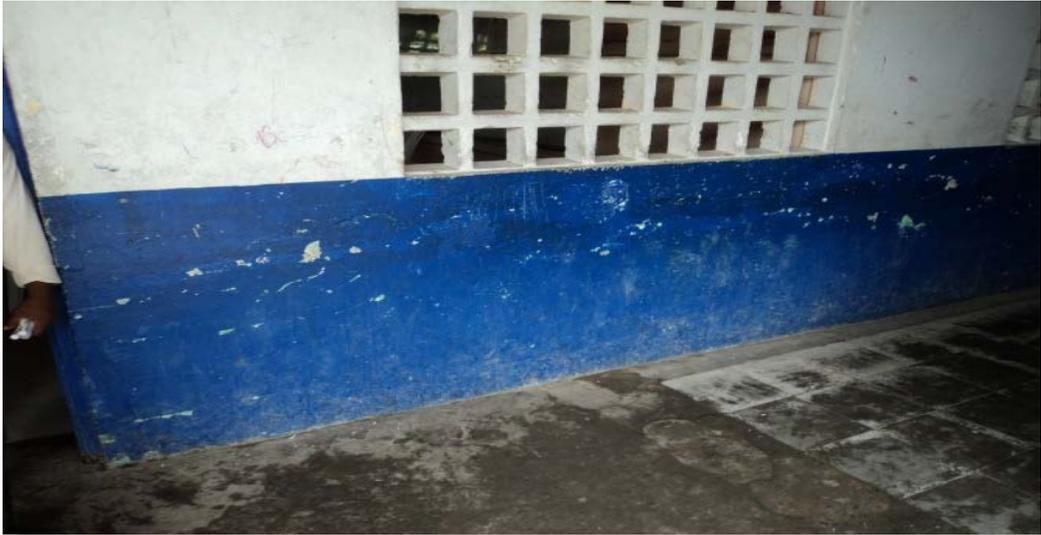
La institución educativa INELPAC, se encuentra construida con un sistema estructural de mampostería confinada y aunque no presenta daños estructurales, si se ve afectada estéticamente debido a la aparición de humedades provocadas por el desborde del Rio Sanquianga, las cuales de una manera repetitiva pueden generar el deterioro de los muros y elementos estructurales llevándolos a un posible colapso a causa de la perdida de resistencia y capacidad portante de los mismos.

Figura 43. Infraestructura afectada sub-zona 1 institución educativa INELPAC municipio de Olaya Herrera

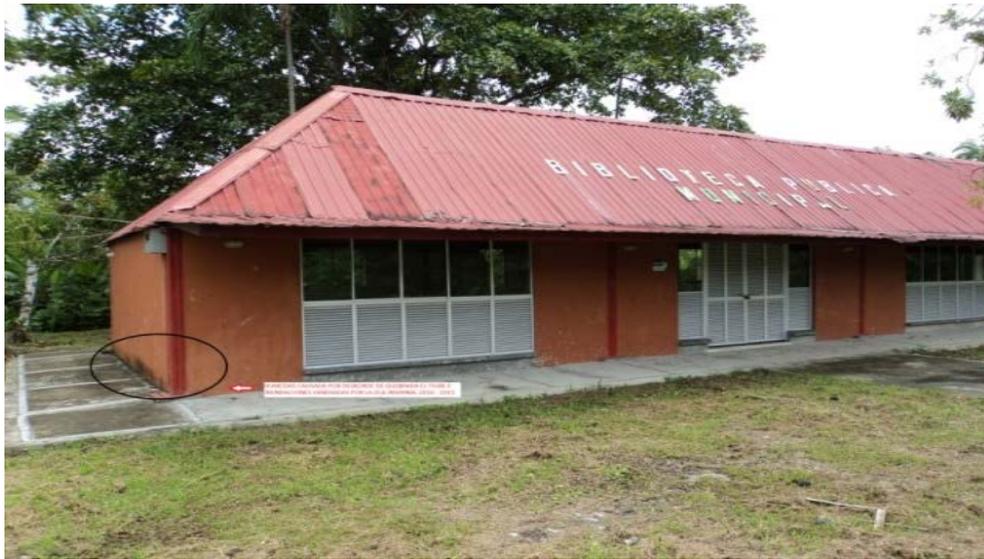
- La biblioteca Municipal está construida con unidades de mampostería y elementos estructurales en concreto reforzado, con cubierta en teja de asbesto cemento, formando un sistema estructural llamado mampostería confinada y aunque no presenta daños estructurales, si se pueden evidenciar daños estéticos a causa de la humedad que con un proceso repetitivo puede deteriorar este sistema llevando a la biblioteca a un posible colapso.

Figura 44. Infraestructura afectada sub-zona 2 biblioteca municipal de Olaya Herrera

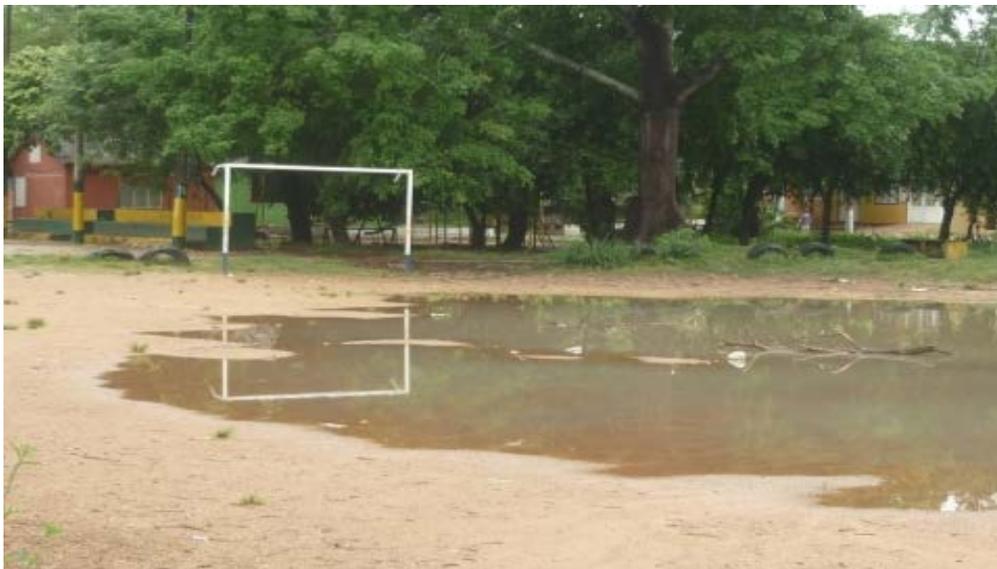
- El polideportivo es un sitio de afluencia masiva que se vio afectado por inundación a causa del desborde de la quebrada el tigre y las lluvias intensas causadas por la ola invernal 2010 – 2011; este fenómeno de inundación provoco el deterioro de la grama de la cancha de futbol y el deterioro y perdida de algunos juegos infantiles.

Figura 45. Infraestructura afectada sub-zona 2 polideportivo municipio de Olaya Herrera

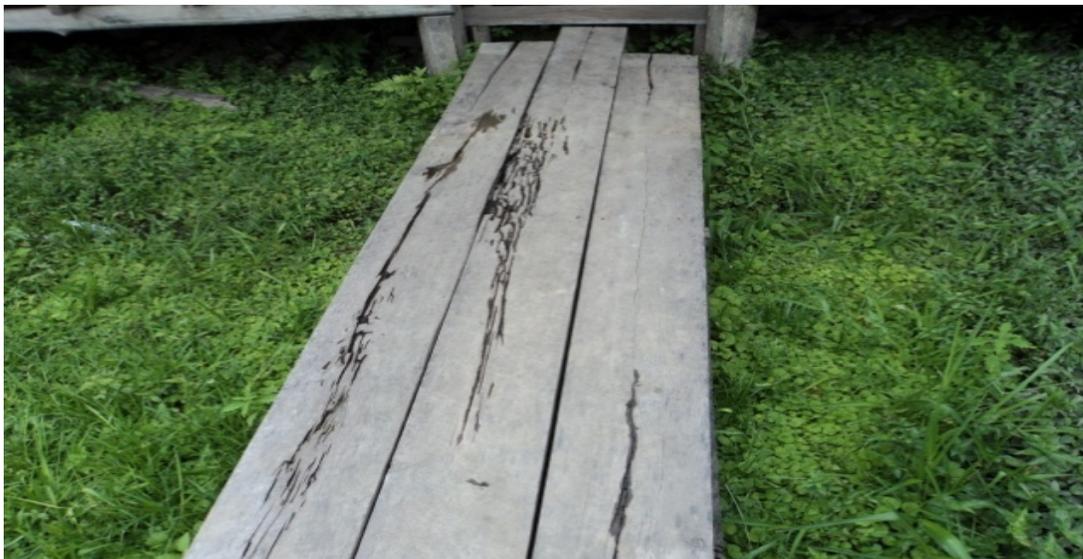
Figura 46. Infraestructura afectada sub-zona 3 caminos peatonales municipio de Olaya Herrera

Las vías peatonales en esta zona se encuentran construidas en madera proveniente de la zona, con un sistema estructural de pilotes hincados sobre el terreno dejando la parte superior a una altura aproximada de 30 cm respecto al suelo para colocar la superficie por donde van a circular los habitantes, con el fin de evitar el contacto del agua proveniente del desbordamiento de la quebrada La mariquita y las intensas lluvias.

Su sistema estructural se ve afectado en los pilotes y superficie debido a agentes bióticos tales como hongos e insectos, que ingresan en el momento en que la madera absorbe agua y se hincha provocando la perdida de resistencia y su respectiva pudrición.

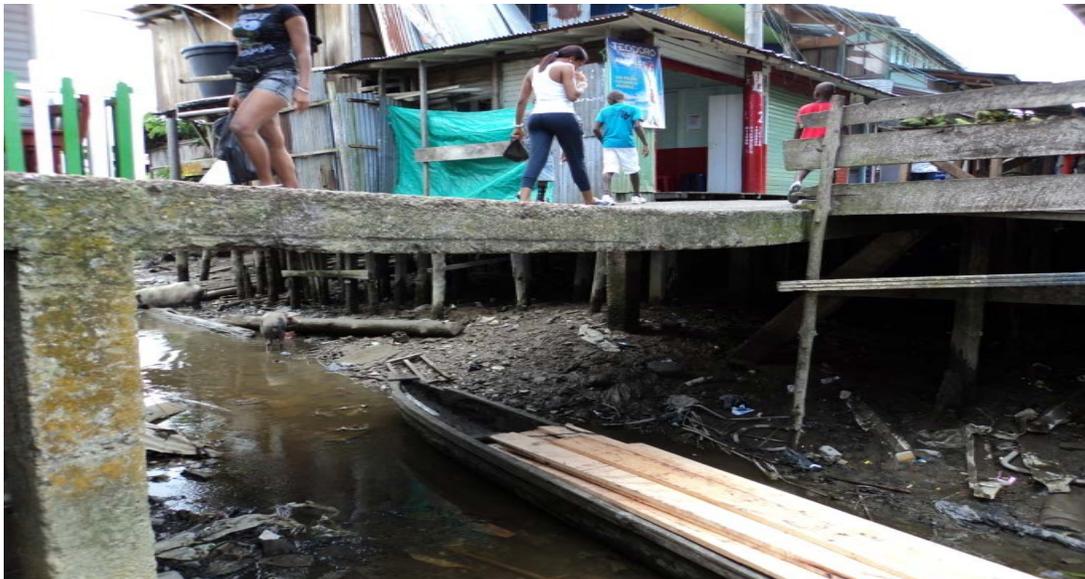
La parte estética también se encuentra afectada por aparición de humedad en todos sus elementos estructurales generando deterioro.

Figura 47. Infraestructura afectada sub-zona 3 puente peatonal municipio de Olaya Herrera

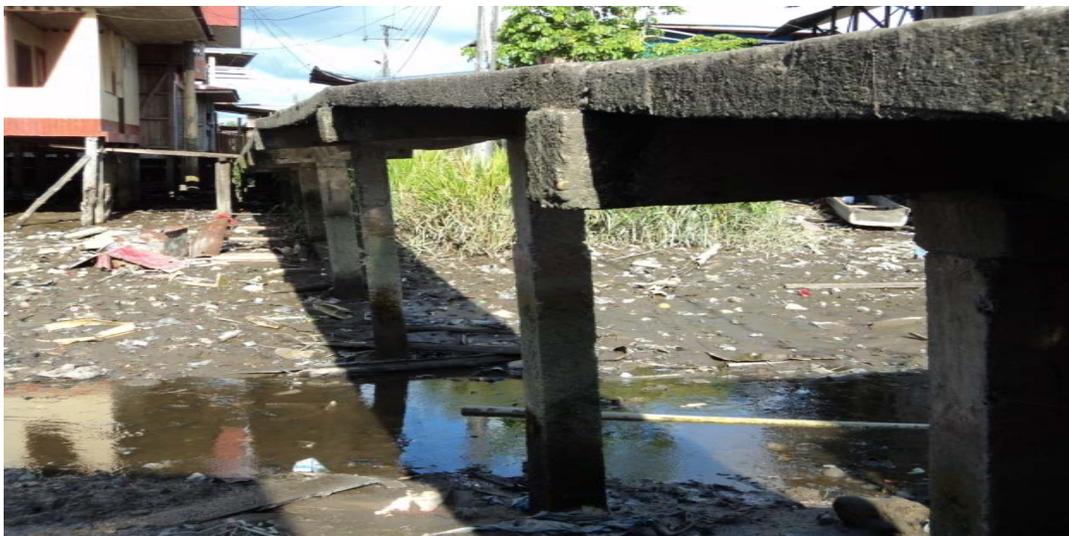
Sub-zona 4: La infraestructura de esta zona se encuentra afectada por acción del Rio Satinga y la quebrada La Mariquita. El sistema estructural de este puente peatonal es vigas te con apoyos continuos, el material de construcción es concreto reforzado; el puente en toda su estructura se encuentra deteriorado por causa de las continuas lluvias que azotan a la población desde hace muchos tiempo atrás, el proceso constructivo a simple vista se nota que se realizo de una manera inadecuada debido al desplome de sus columnas y a su irregularidad en su carpeta de rodadura, lo que genera que el centro de inercia se aleje considerablemente del centro de masa ocasionando un momento torsor elevado que puede desestabilizar el puente provocando su destrucción.

Figura 48. Infraestructura afectada sub-zona 4 puente peatonal municipio de Olaya Herrera

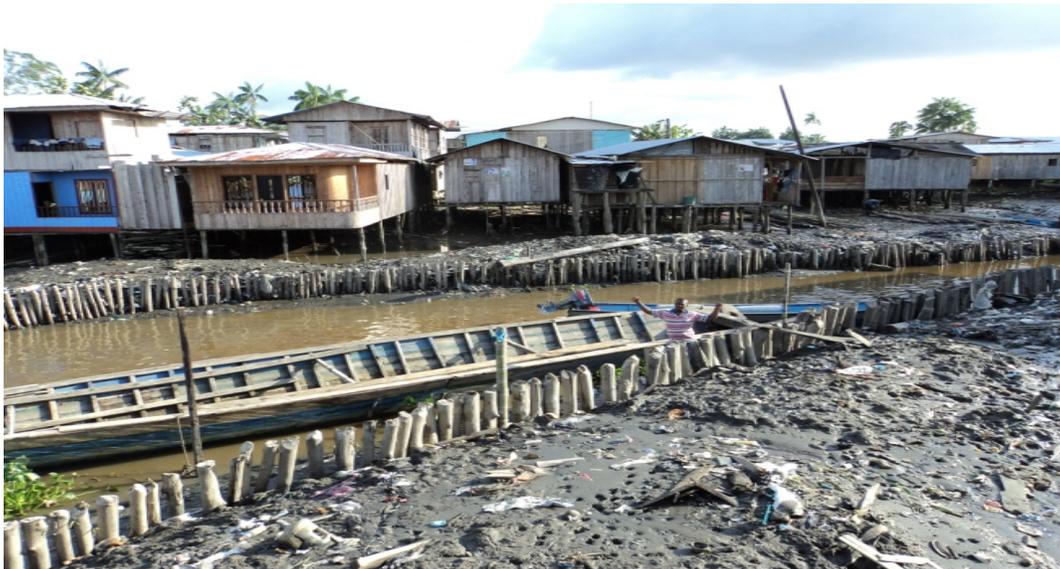
Figura 49. Infraestructura afectada sub-zona 4 márgenes de la quebrada Mariquita municipio de Olaya Herrera

A causa de las grandes inundaciones que ocasiono la ola invernal 2010 – 2011 se decidió construir una protección a los lados de la quebrada La Mariquita con el fin de canalizarla y evitar que las viviendas aledañas se vean afectadas por futuras inundaciones; en la pasada visita técnica se pudo observar que el sistema utilizado es inadecuado debido a que esta canalización no aísla totalmente el agua de las viviendas por tanto el sistema utilizado es ineficiente, además el material utilizado es madera la cual con intensas lluvias y cambios constantes de temperatura y ataque de hongos e insectos será de poca durabilidad.

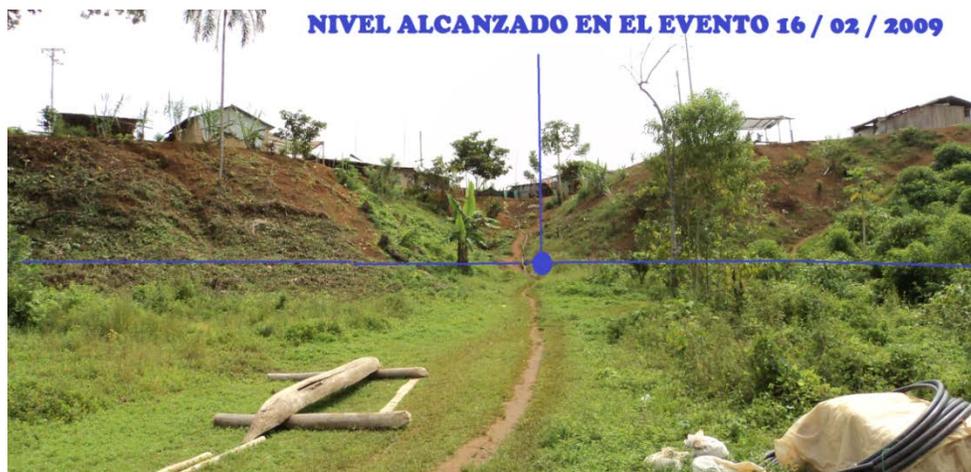
Figura 52. Marcas de inundación evento de 16 de febrero de 2009 sector imbilí Candelillas municipio de Tumaco.

Uno de los eventos más importantes para la zona fue el del 16 de febrero del 2009, cuyos estragos aun se evidencian por la altura alcanzada en la zona, la pérdida de infraestructura de gran importancia tales como escuelas y viviendas.

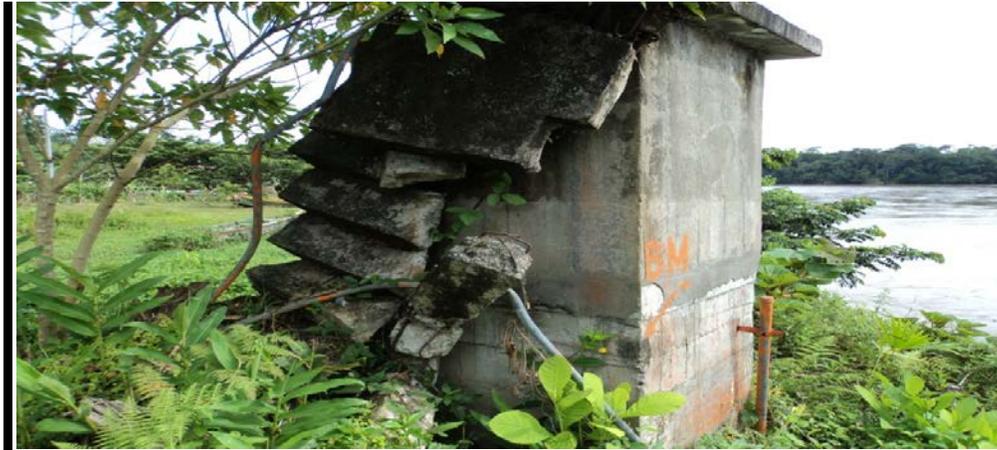
Figura 53. Estado actual de la estación San Juan río Mira sector imbilí Candelillas municipio de Tumaco.

Por otra parte se reporta la pérdida de la estación San Juan Mira la cual superó su nivel de inundación que estaba en 6.98 metros y cuyo estado actual se presenta en la

siguiente figura , la estación queda sin servicio y los datos existentes solo se reportaron hasta la fecha.

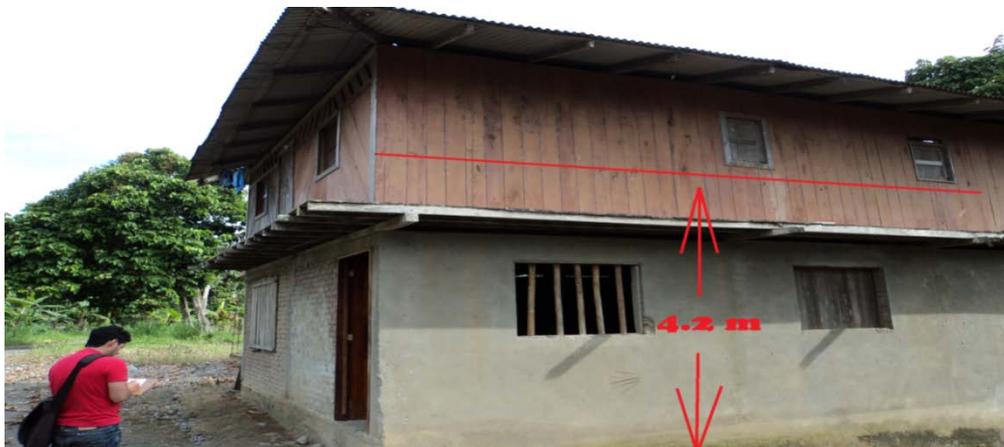
Figura 54. Marca de inundación sector Panal evento del 16 de febrero del 2009 municipio de Tumaco.

Una de las marcas más importantes fue la relevada en el sector Panal la cual es de 4.2 metros de altura a partir de la base de la edificación, los cuales fueron medidos desde la base de la vivienda tal como se muestra en la siguiente figura.

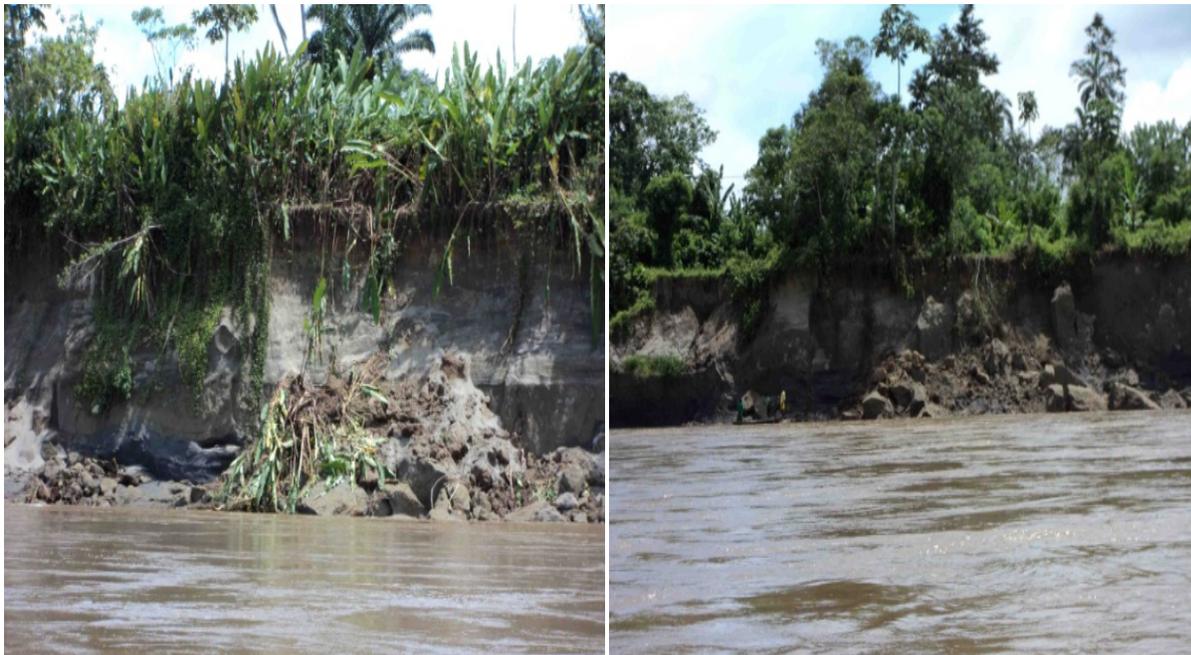
Figura 56. Procesos de socavación lateral río Mira sector Imbilí Candelillas municipio de Tumaco.

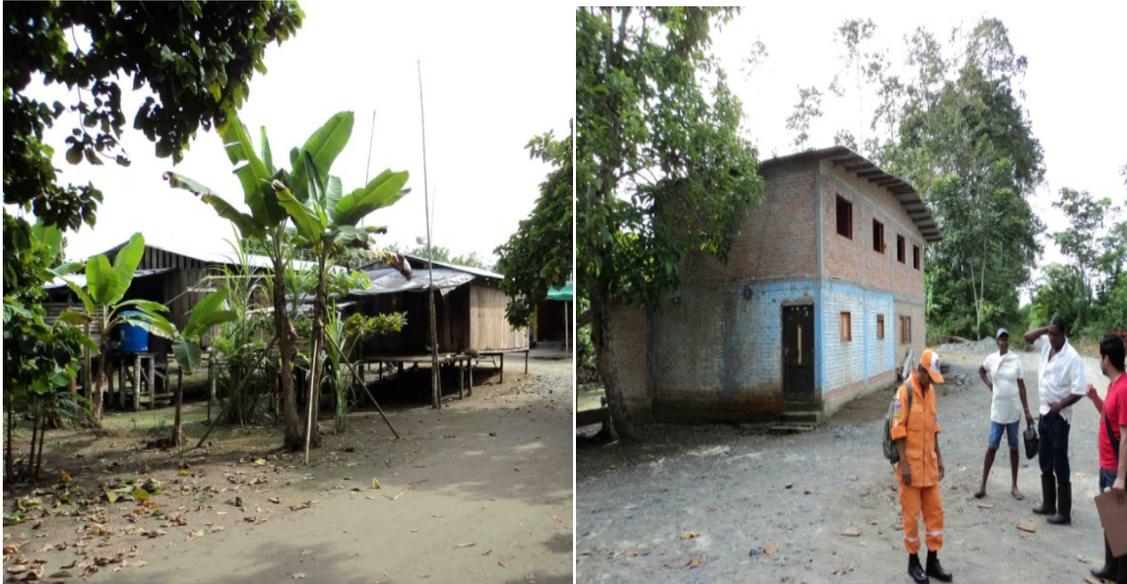
Figura 58. Vivinedas típicas vereda El Pana municipio de Tumaco.

Vereda El Pana: El material en el que están construidas las viviendas es en madera y ladrillo, de 1 y 2 pisos. Los muros externos presentan graves problemas de humedad.

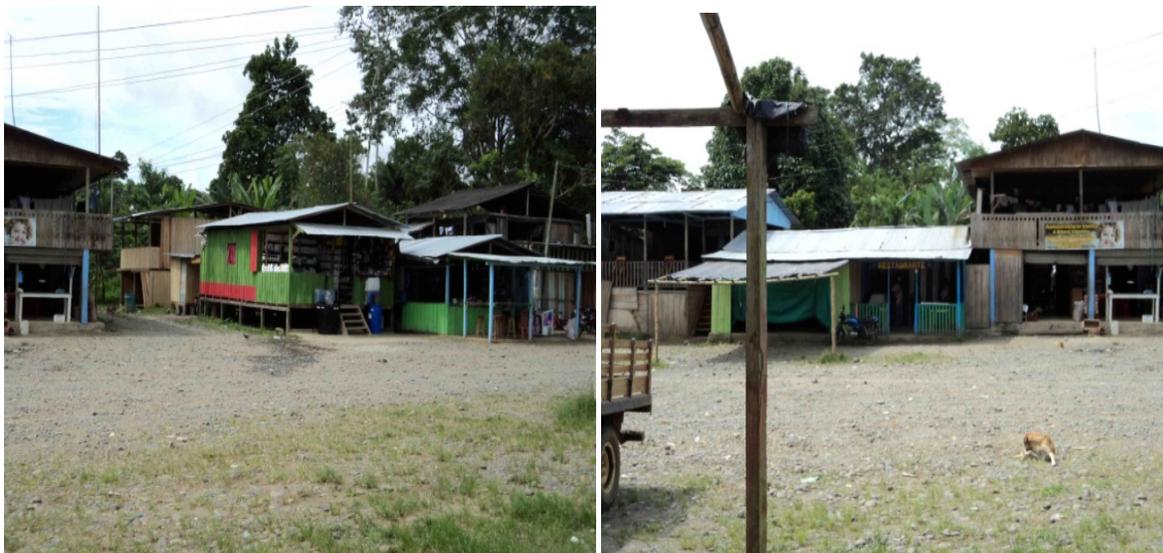
Figura 59. Vivinedas típicas vereda Vuelta Candelilla municipio de Tumaco.

Vereda Vuela Candelilla: El materias de las edificaciones son en madera y concreto. Es una zona importante de abastecimiento (gasolina) y comercio.

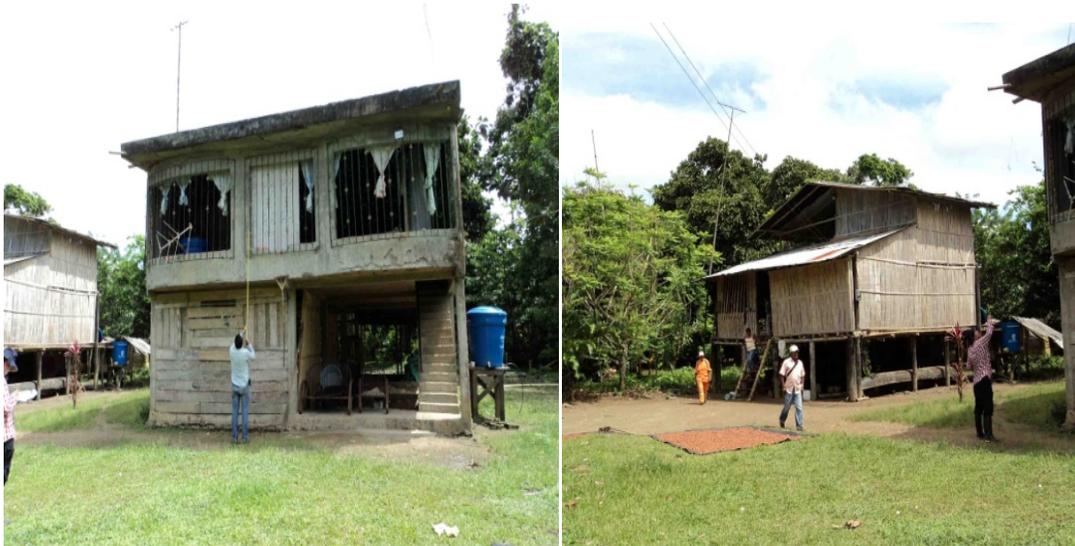
Figura 60. Vivinedas típicas vereda Tulmo municipio de Tumaco

Vereda Tulmo: El material predominante es el concreto y la madera. La tipología de las viviendas es de 2 pisos de uso residencial.

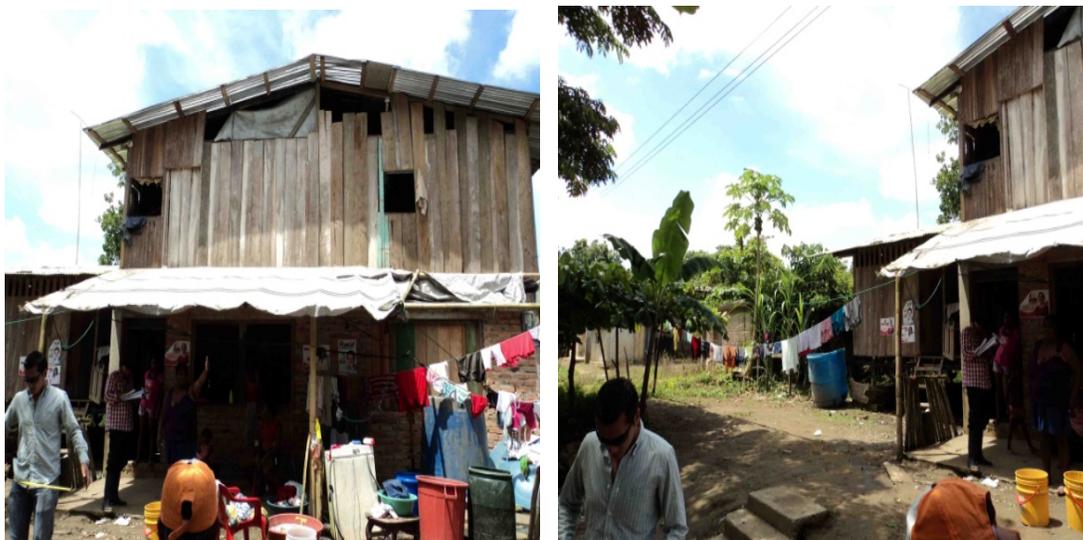
Figura 61. Vivinedas típicas vereda Miras Palmas municipio de Tumaco

Vereda Miras Palmas: Las viviendas están construidas con estructura y cerramiento en madera, teja de zinc y plástico. Materiales no resistentes ante un evento de inundación. Además las edificaciones se encuentran a menos de 10mts de la ribera del río.

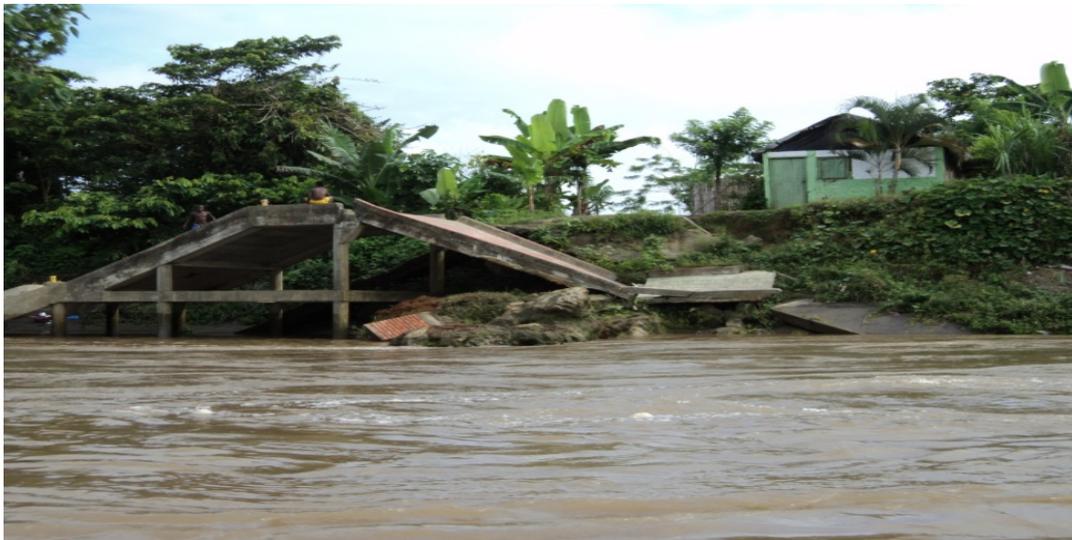
Figura 62. Infraestructura muelle sector Imbilí Candelillas municipio de Tumaco.

- El muelle tiene un sistema estructural constituido por columnas, vigas y losa de concreto reforzado el cual se encuentra estipulado en la norma sismo resistente (NSR 10), fue destruido en un 50% debido a la crecida súbita del Río Mira, esto puede ocasionar inestabilidad en el muelle ya que al perder parte de su sistema estructural genera inestabilidad por que la sumatoria de fuerzas que la equilibran ya no llegan a cero, lo que significa que una fuerza que le genere un empuje de nivel medio llevara a la estructura al colapso. Además la funcionalidad está restringida debido a solo el uso de una de sus partes generando pérdidas económicas a la población.

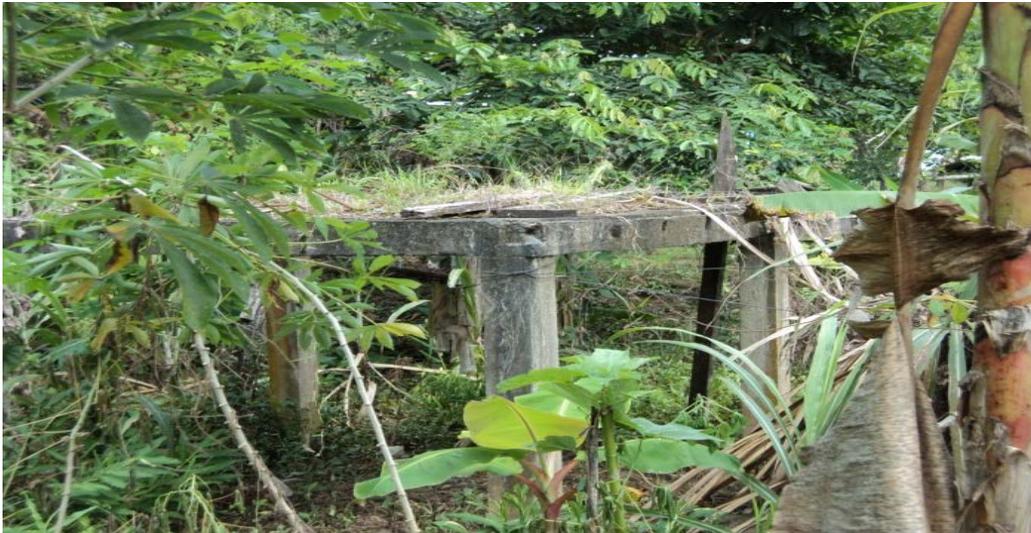
Figura 63. Infraestructura escuela de la vereda Achotal sector Imbilí Candelillas municipio de Tumaco.

Esta escuela está constituida por un sistema estructural de mampostería confinada, destruida totalmente por la crecida súbita del Rio mira y reubicada en la parte alta de la vereda Achotal.

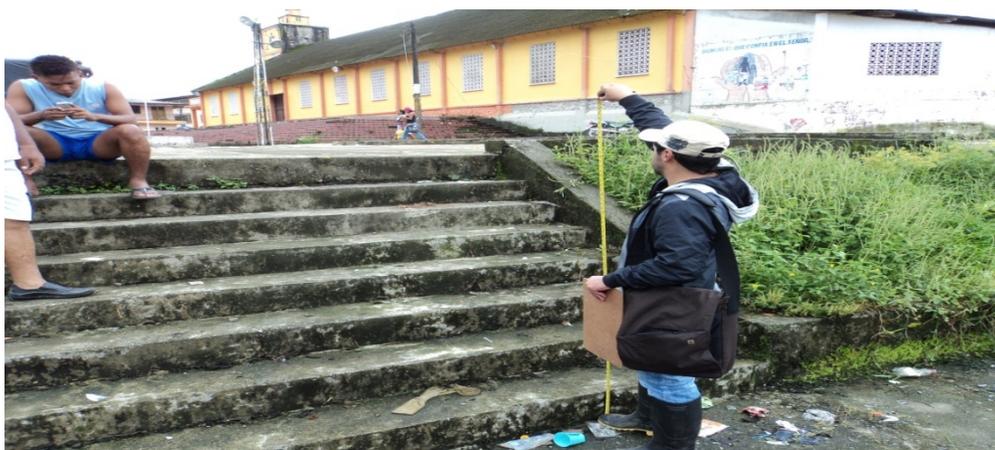
Figura 64. Relevamiento de Marcas históricas de Inundación cabecera municipal Barbacoas.

En algunos lugares la identificación de la marca presentó algunos inconvenientes en su ubicación ya que las personas entrevistadas, no recordaban con exactitud la altura de

agua sobre la zona es el caso de la zona donde se encontraba el centro educativo, sin embargo el acompañamiento del personal de Bomberos fue de gran ayuda a la hora de definir estos sitios. A continuación se presentan una serie de cuadros donde se presenta un resumen de los eventos registrados para el municipio de Barbacoas.

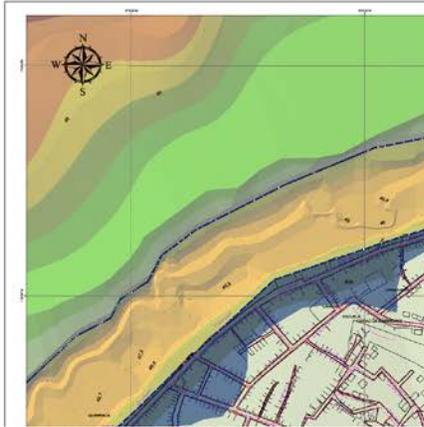
Figura 65. Áreas Inundadas río Telembí cabecera municipal de Barbacoas

Dentro de la información secundaria para el municipio se pudo obtener un registro fotográfico de las orillas del río Telembí en ellas se muestra los niveles alcanzados por el evento del 2009 que comparada con una imagen tomada en este estudio se aprecia la magnitud del evento y que corresponde al mes de febrero del 2009 fecha en la cual la estación Altaquer ubicada en el municipio reporta 125 mm de precipitación en un día y que supera el promedio mensual reportado para la misma zona.

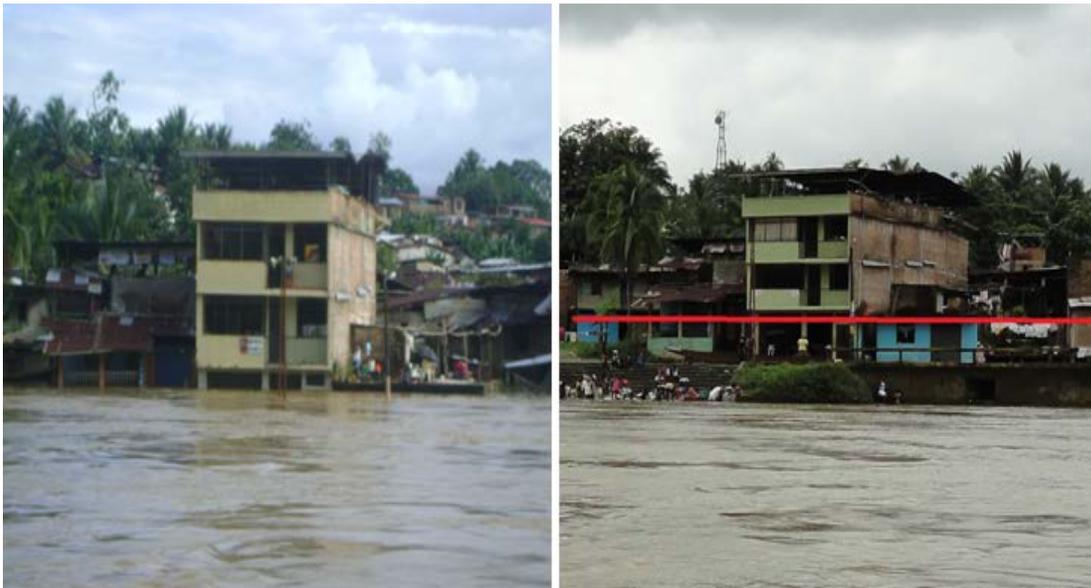
Figura 66. Marca Histórica de Inundación evento de febrero de 2009 río Telembí cabecera municipal de Barbacoas.
