*CONVENIO DE COOPERACION CIENTIFICA Y
TECNOLOGICA No. 206 del 29 de Junio de 2011*

ANEXO 3:

Identificación, análisis y modelamiento de zonas inundadas e inundables para el departamento de Nariño en los sectores priorizados.

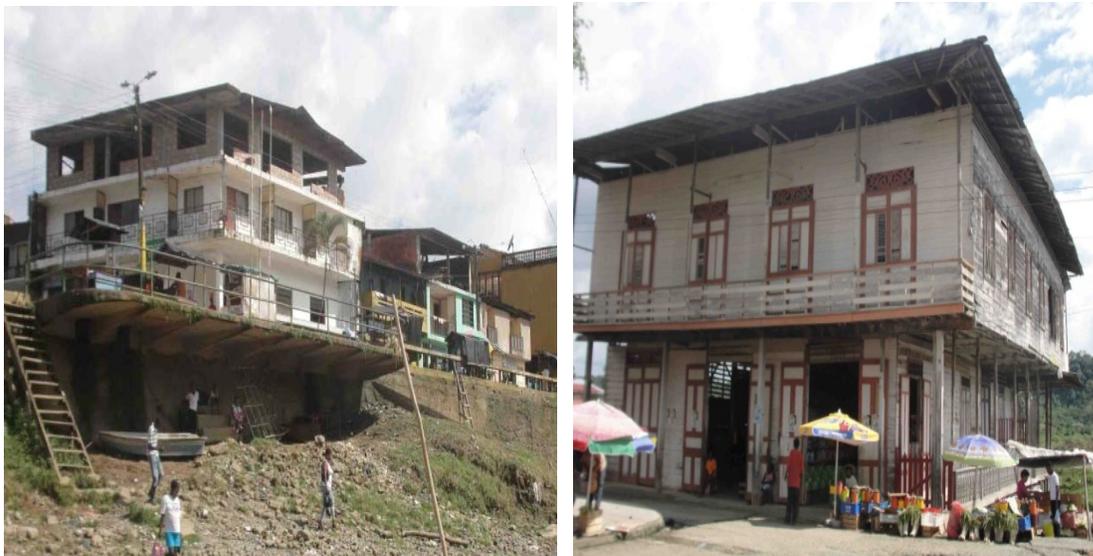
Figura 67. Vivinedas típicas cabecera municipal de Barbacoas

Según la Secretaria de Planeación Municipal los materiales predominantes de las viviendas rurales son 2% de cemento y 98% de madera, y en zona urbana es de 20% de cemento y 80% de madera.

En la cabecera municipal la vivienda se caracteriza por la tipología de construcciones tradicionales de madera de un piso y elevadas del terreno por las condiciones climáticas, se presentan construcciones modernas de 1 a 3 pisos en mampostería y concreto, localizadas especialmente en los alrededores de la plaza Mosquera y sobre la calle comercial. Está implantada en terrenos de pendientes

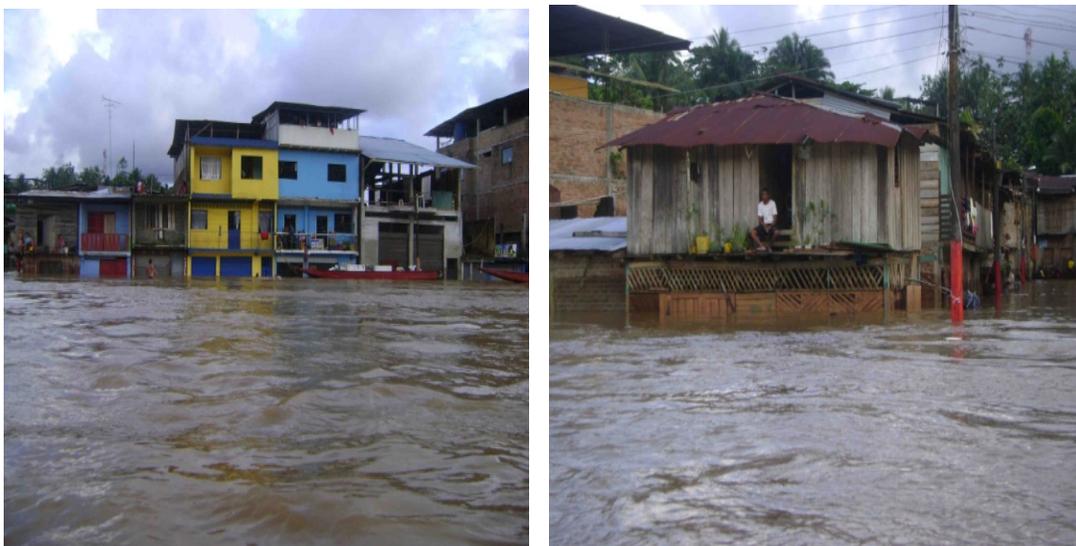
Figura 68. Vivinedas típicas ribera del río Telembí cabecera municipal de Barbacoas

La zona comprendida a lo largo de la ribera de los Ríos Telembí y Guagüí. Dichas edificaciones no presenta posibilidades de mitigación alguna, por lo cual es necesario proyectar la reubicación de los asentamientos humanos localizados en esta área.

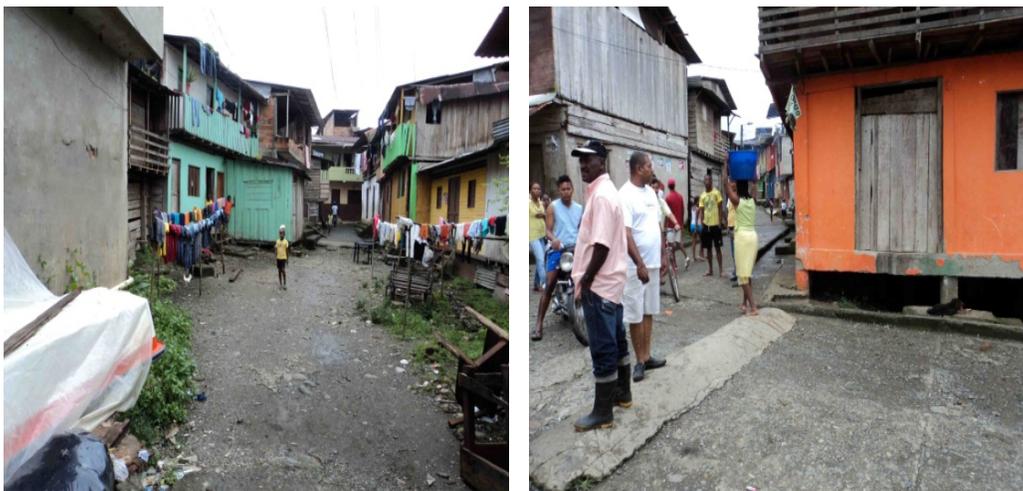
Figura 69. Vivinedas típicas barrio San Antonio cabecera municipal de Barbacoas

Barrio San Antonio: La tipología de las viviendas son de 1 y 2 pisos, construidas en madera, ladrillo y concreto. Zona de uso residencial.

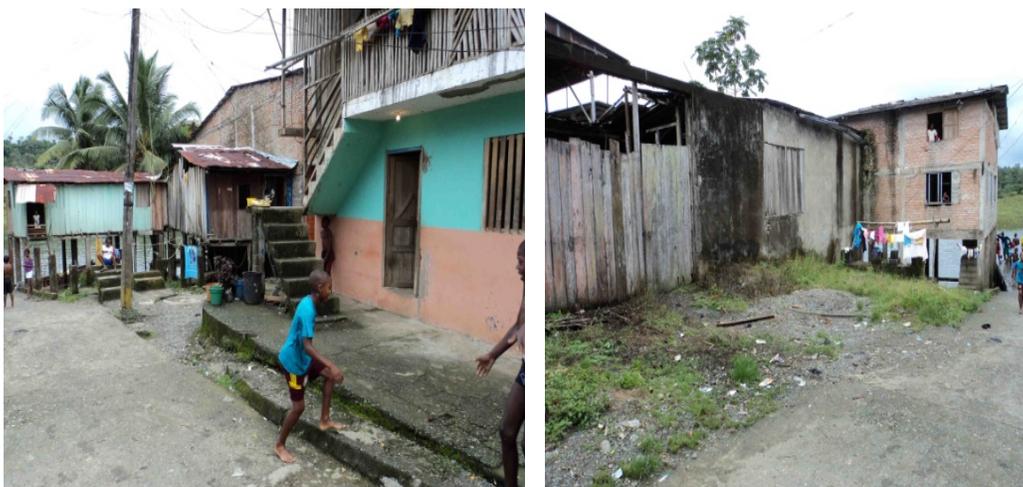
Figura 70. Vivinedas típicas barrio Bajito cabecera municipal de Barbacoas

Barrio Bajito: Esta zona se encuentra asentada en terreno plano lo que la hace susceptible a inundaciones constantes. Se requiere la reubicación inmediata.

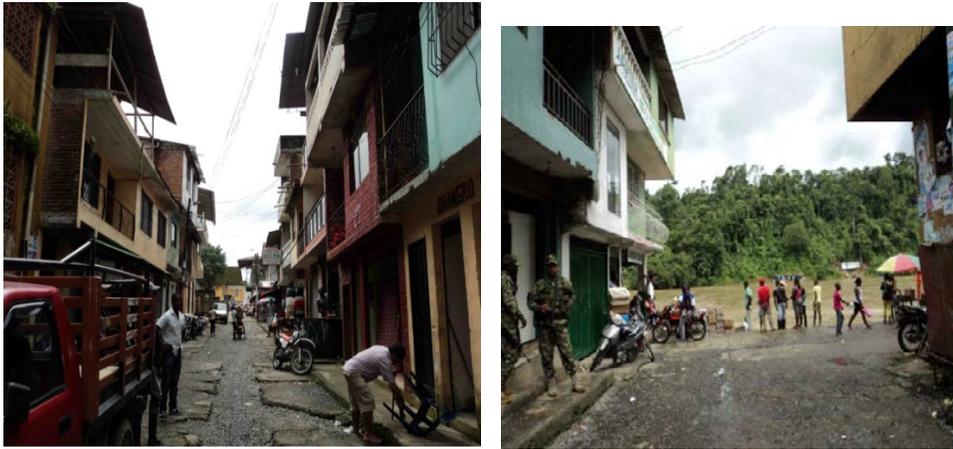
Figura 71. Vivinedas típicas barrio Paso Grande cabecera municipal de Barbacoas

Barrio Paso Grande: La tipología de las viviendas de 2 y 3 pisos, construidas en material como concreto y madera, zona de comercio. Presenta constantes inundaciones durante el año por estar ubicada a pocos pasos del rio Candelillas.

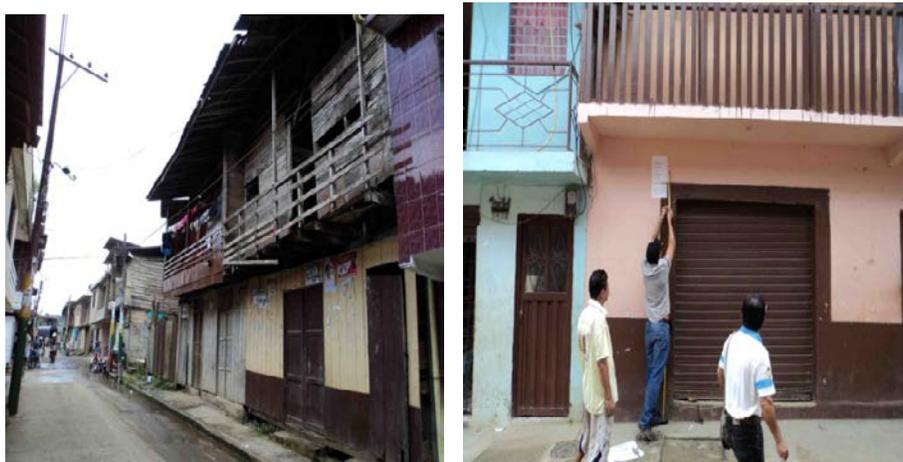
Figura 72. Vivinedas típicas barrio Guayabal cabecera municipal de Barbacoas

Barrio Guayabal: Las viviendas son de 1 y 2 pisos, de uso residencial principalmente. Por tener una topografía plana es susceptible a inundación, la marca histórica en este sector registró la altura del agua en 2.60mt en la inundación del 2009.

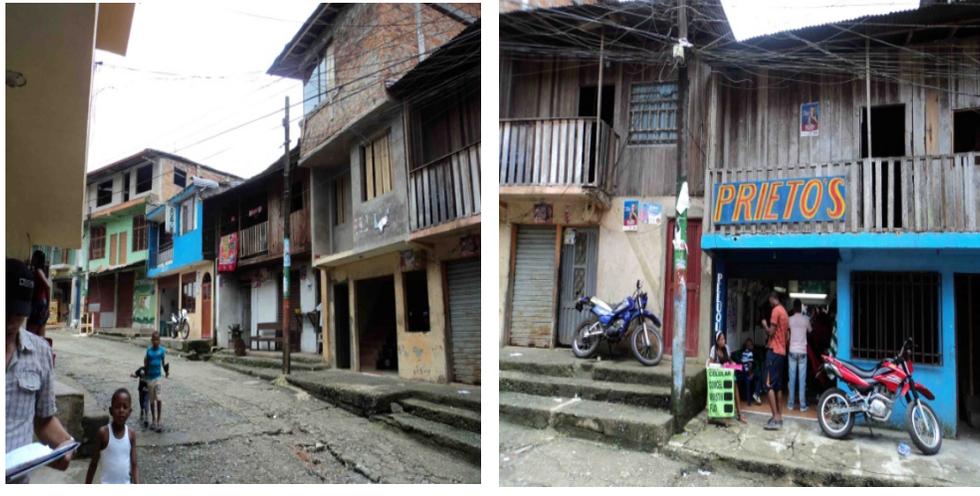
Figura 73. Vivinedas típicas calle Cauca cabecera municipal de Barbacoas

Calle Cauca: Presenta uso comercial de electrodomésticos, peluquerías, tiendas de ropa etc. El material predominante es el concreto y la madera. Edificaciones de 1, 2 y 3 pisos. Estructuras en mal estado debido a las constantes inundaciones.

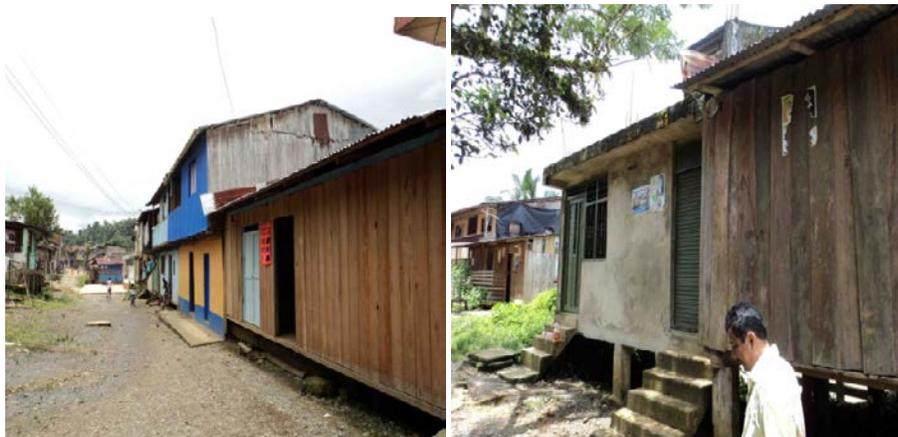
Figura 74. Vivinedas típicas barrio Brisas cabecera municipal de Barbacoas

Barrio Brisas: La tipología de las viviendas es de 1 y 2 pisos, zona ubicada a la ribera del río, en terreno plano y con materiales precarios como la madera en la mayoría de los casos, por tal razón se hace necesario la reubicación de los asentamientos humanos.

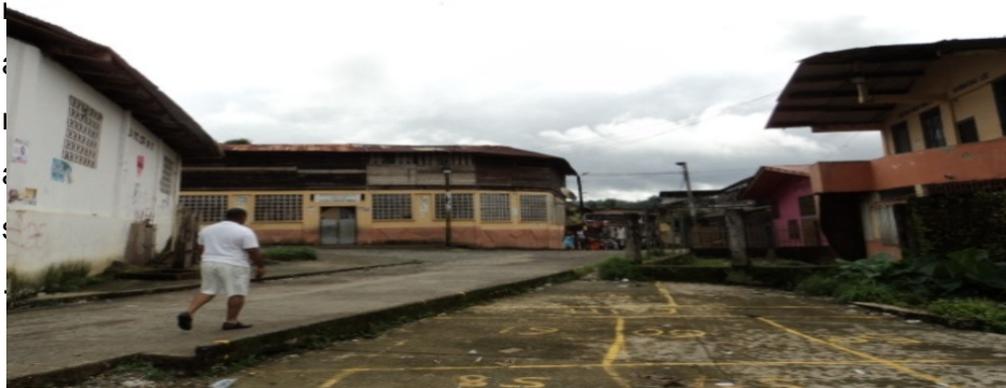
Figura 75. Infraestructura escuela OAPC cabecera municipal de Barbacoas.

- Ante las inundaciones continuas del río Guagui sobre la escuela OAPC, las autoridades del municipio decidieron reubicar la escuela a un sector más seguro para evitar el colapso de la estructura y preservar las vidas

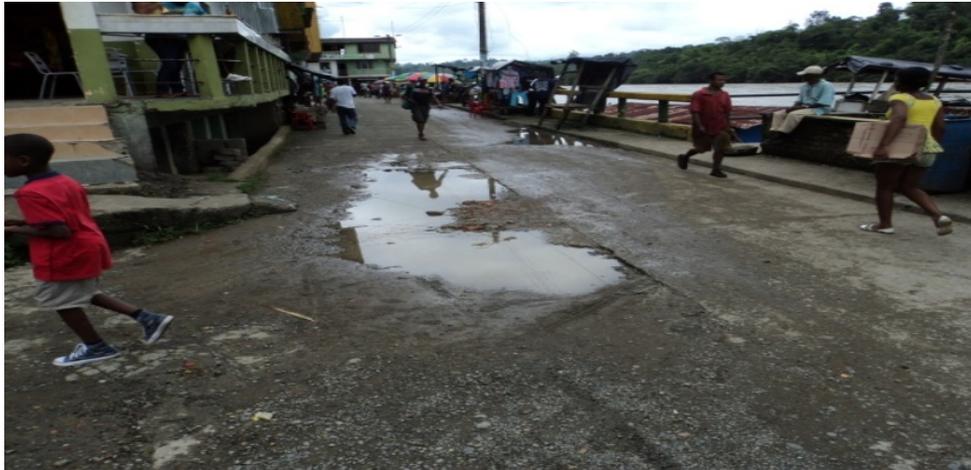
es el que le da resistencia a la flexión, la placa falla formando grietas que con el tiempo llevan a la pérdida total de su superficie, generando en la comunidad inconformidad debido a que el tránsito por ella resulta mucho más complicado.

Figura 76. Infraestructura vía cabecera municipal de Barbacoas.

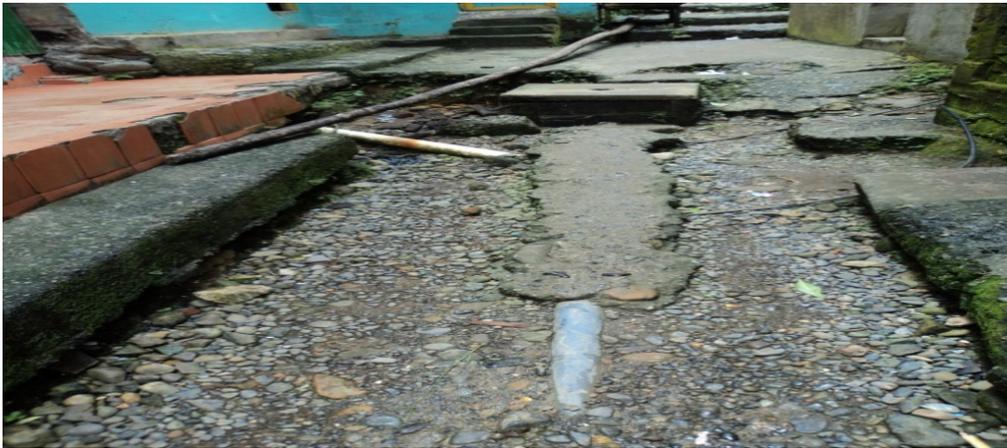
Figura 77. Infraestructura tuberías cabecera municipal de Barbacoas.

- Las continuas inundaciones causadas por la ola invernal 2010 – 2011 han generado arrastre de material provocando que la tubería de agua potable salga a la intemperie lo cual puede ser de mucho riesgo ya que el aplastamiento de esta tubería podría generar una ruptura dejando sin este vital servicio a una gran parte de la comunidad o también pueden ocurrir filtraciones de sustancias contaminantes que pueden afectar la integridad de los habitantes que se satisfacen de esta línea de conducción, por tanto es recomendable rellenar esta zona con un material adecuado con el fin de evitar que la tubería se afecte.

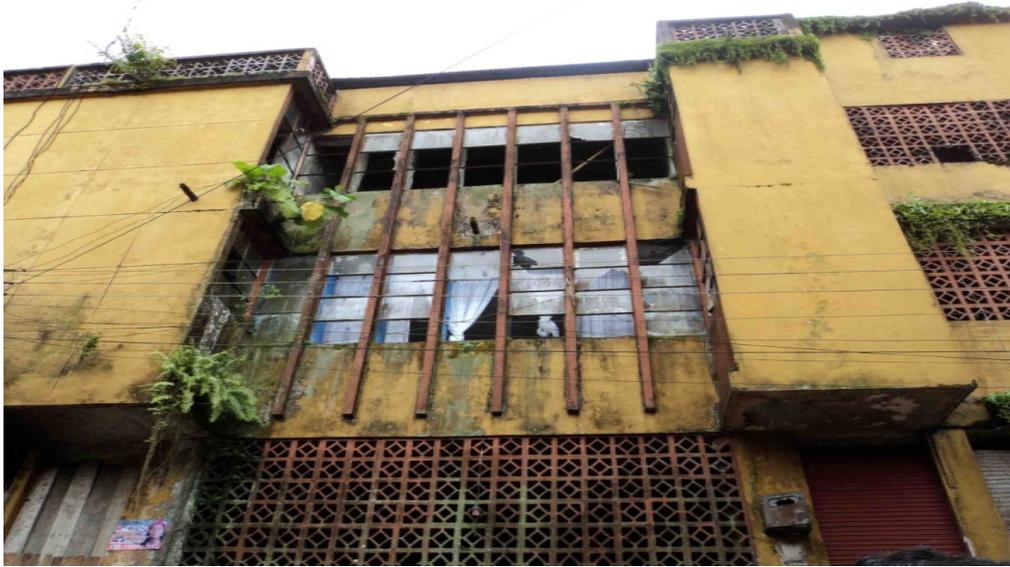
- La casa Campesina es un sitio de afluencia masiva, el cual está construido en un sistema estructural aporticado, a través de los años este sitio publico ha sido atacado por la humedad, pero con la pasada ola invernal 2010 – 2011 este proceso se acelero considerablemente provocando humedad en casi un 80% de la edificación, dicha humedad puede ocasionar deterioro en los elementos estructurales generando una disminución de la resistencia a compresión y flexión, debido a procesos como la corrosión del acero, lo cual llevaría al colapso inminente de la estructura de la estructura.

Figura 78. Infraestructura Casa Campesina cabecera municipal de Barbacoas.

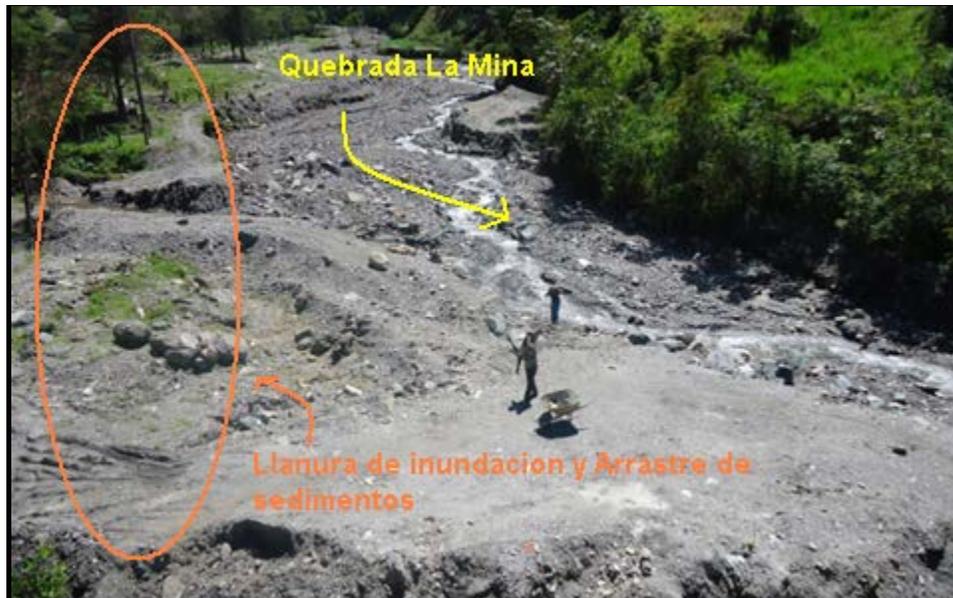
Figura 79. Marca histórica de inundación aguas arriba Quebrada la Mina, sector La Vega municipio de San Bernardo

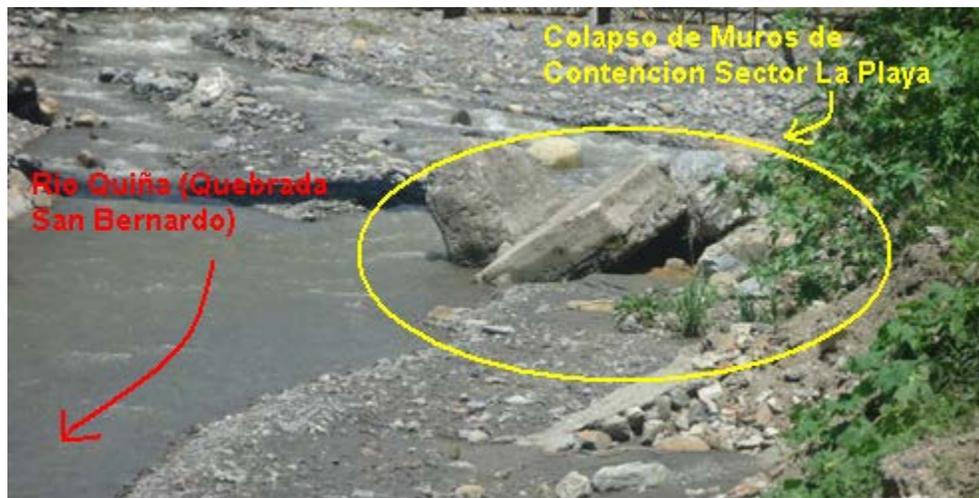
Figura 80. Marca histórica de inundación aguas arriba Río Quiña sector La Playa municipio de San Bernardo

Una vez identificadas las zonas inundadas, se procedió a recorrer sus orillas, cuando fue viable, de lo contrario se realizó el registro de ubicación y la medición de altura de las marcas de agua en el momento de la inundación al borde de carretera. En la siguiente tabla se hace una relación de las marcas registradas por inundación, junto a la metodología empleada para cada uno de los eventos.

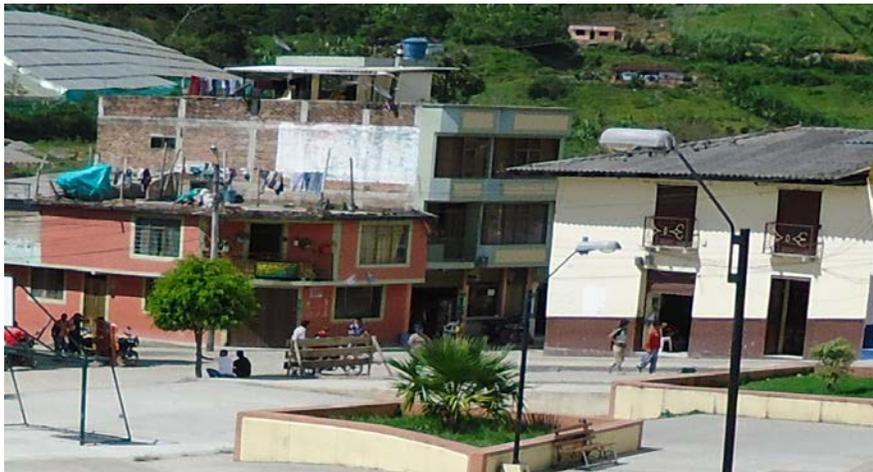
Figura 82. Tipología de Viviendas cabecera municipal de San Bernardo.

La tipología de las viviendas en su gran mayoría son de 1 y 2 pisos, de uso residencial, los materiales predominantes en las edificaciones son: adobe, concreto y ladrillo, como se indica en la siguiente figura.

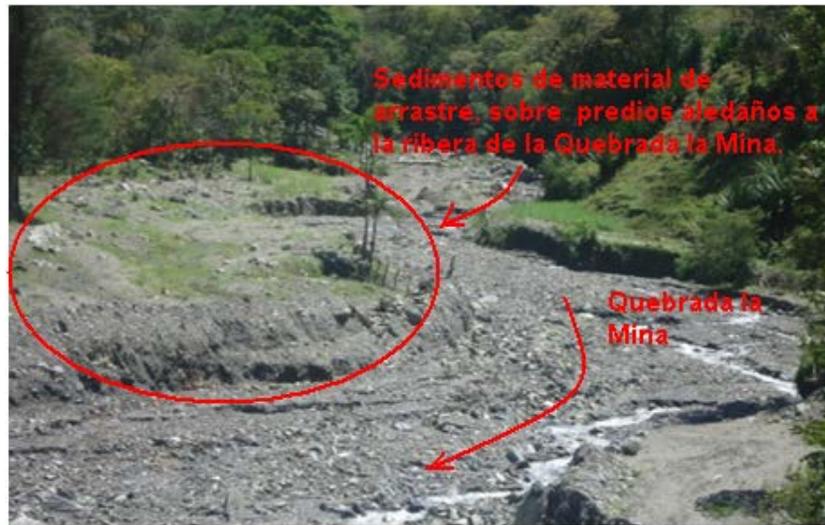
Sector La Mina: Se encuentra ubicado en el lateral derecho de la vía que conduce de San Bernardo al municipio de la Cruz. En el sector predominan las viviendas de concreto y adobe, de teja en lamina de zinc y en teja de barro y de acuerdo con la entrevista a la comunidad, en el mes de abril de 2011, se presentó un evento de inundación causado por la Quebrada La Mina originada por un deslizamiento de talud tipo cuchilla sobre la parte alta de la quebrada; a su paso dejó sedimentos de material de arrastre, sobre los predios aledaños a la ribera de la quebrada, mas no afecto la infraestructura de las viviendas, como se observa en la figura.

Figura 83. Estado actual sector vereda La Mina municipio de San Bernardo

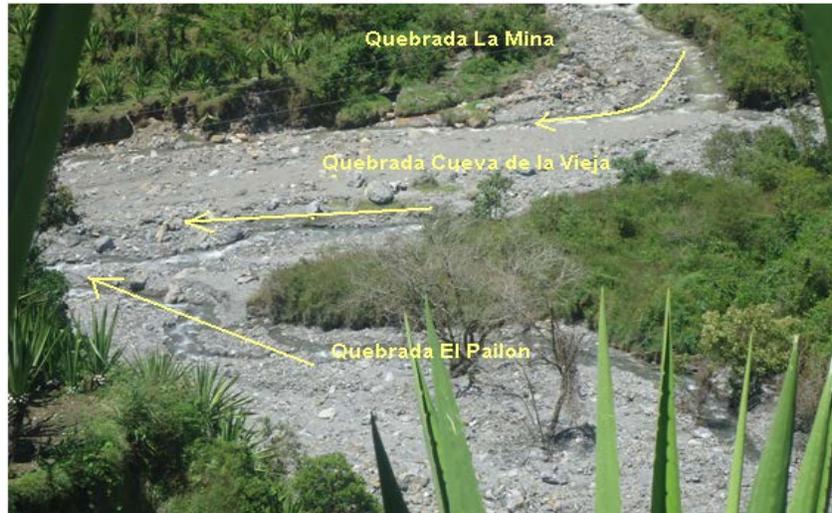
baldíos como llanura de inundación, que se encuentran aledaños a la ribera de la Quebrada Cueva de la Vieja, las viviendas se encuentran ubicadas al margen derecho de la quebrada, en este punto se unen las quebradas El Pailón y La Mina, como se muestra en la figura.

Figura 84. Estado actual sector pueblo viejo, Unión quebradas La Mina, Cueva Vieja y el Pailón municipio de San Bernardo

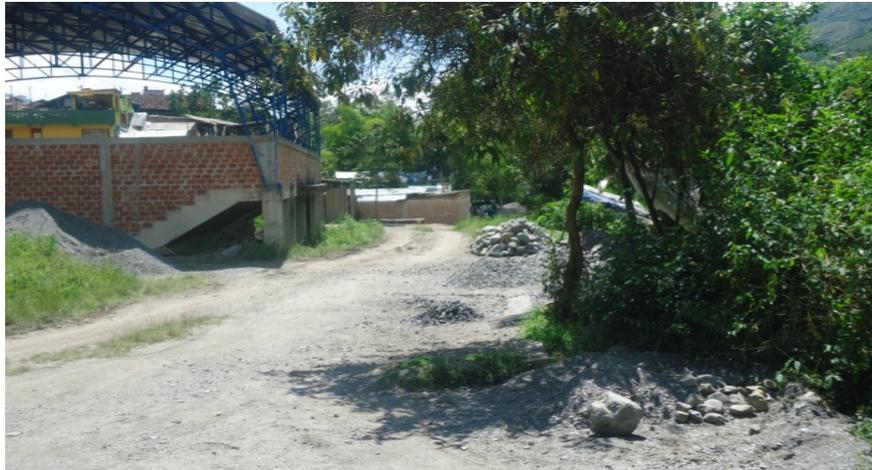
Figura 86. Estado actual sector la playa municipio de San Bernardo

Sector La Playa: Este sector está situado en el noroccidente del casco urbano del municipio, el tipo de vivienda es de concreto y ladrillo, durante la pasada ola invernal 2010 - 2011 en el mes de abril, se presentó un evento de inundación ocasionada por la quebrada San Bernardo o también llamada Rio Quiña, sin dejar infraestructura de viviendas afectadas como se muestra en las figuras.

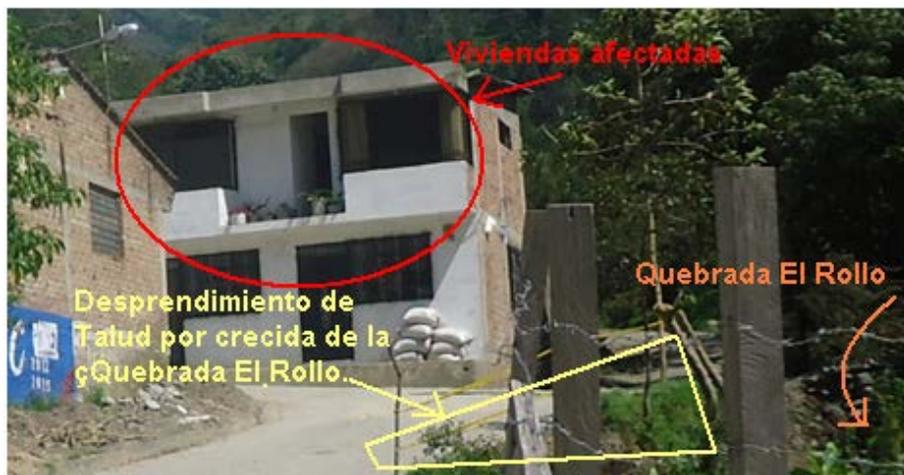
Figura 88. Estado actual viviendas sector centro municipio de San Bernardo

Sector centro: La tipología de vivienda en el sector es de concreto a pesar de que algunas viviendas todavía son en material de adobe. En esta zona durante la temporada invernal 2010 – 2011 ocasionó afectación a viviendas, aledañas al sector por la vía que conduce a la vereda la florida, debido a que la Quebrada El Rollo presentó desbordamiento, por el costado derecho y tomó rumbo por la vía mencionada anteriormente como se muestra en las figuras.

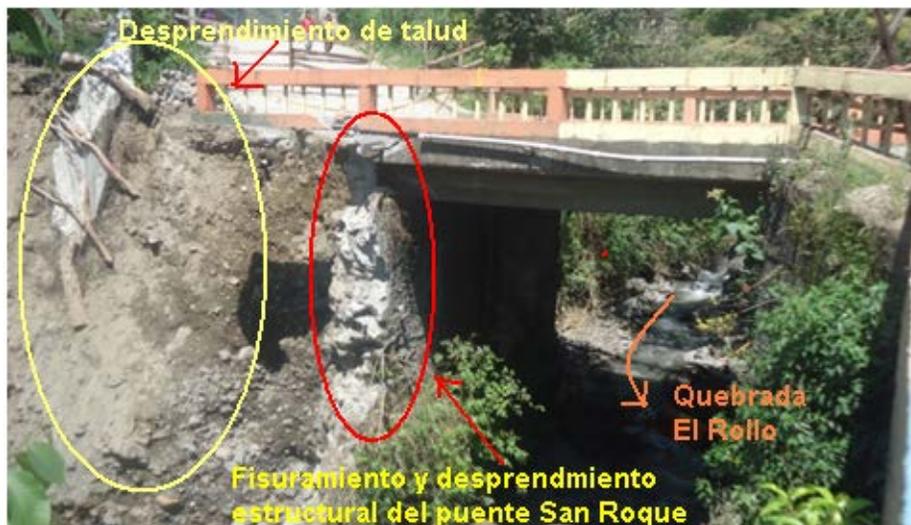
Sub-zona 1: Situada en el Barrio San Roque del casco urbano. En este sector se presentó un evento de crecida de la Quebrada El Rollo el día 10 de Noviembre de 2011, el cual causó deslizamiento del talud por desprendimiento del muro de contención del Puente San Roque y de los muros de contención aledaños al talud, en los dos costados del cauce, generando fisuramiento en la infraestructura del puente y por lo tanto obstrucción de la vía urbana al barrio San Roque para Automotores, como se muestra en la figura.

Figura 90. Estado actual puente San Roque municipio de San Bernardo

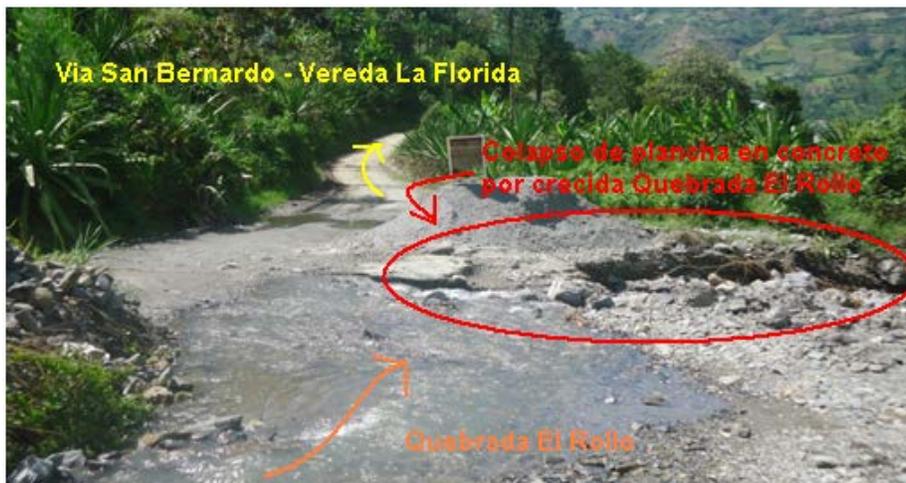
Figura 91. Estado actual Vía vereda la Florida municipio de San Bernardo

Sub-zona 2: Esta subzona comprende desde la salida a la vereda la Florida, sector donde se encuentra ubicada la Planta de Tratamiento de Agua Potable EMPOSAN hasta la Institución Educativa José Antonio Galán ubicada en el sector centro de la cabecera municipal. En esta subzona sucedió un evento de inundación el día 10 de Noviembre de 2011, que ocasionó pérdida de infraestructura de la plancha de concreto tipo puente, ubicada en la vía que conduce a la Florida por donde hace su paso la Quebrada El Rollo, como se presenta en la siguiente figura.

De igual modo causó pérdida del muro de contención ubicado sobre el costado lateral derecho del cauce, provocando pérdida de banca en la vía por deslizamiento del talud y como consecuencia de lo anterior, la crecida de la quebrada El Rollo generó inundación en la institución educativa José Antonio Galán y en las viviendas aledañas al sector como se observa en la figura.

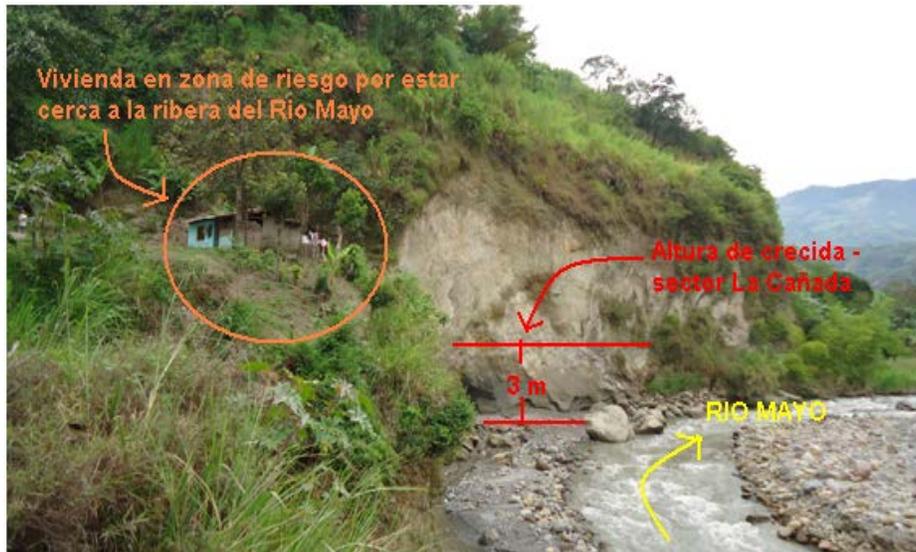
Figura 93. Marca histórica sector La Cañada municipio de San Pablo.

De acuerdo con el recorrido de inspección realizado en campo, se logró identificar los sectores más afectados en la parte rural aguas arriba de la represa son: Vega Quito y La Cañada y al oriente del casco urbano sobre la margen derecha del río mayo, el sector Playa, ubicada al costado izquierdo de la vía que conduce a Florencia (Cauca). Los sectores mencionados están localizados en zona de amenaza alta debido a la ubicación cercana de la población a la ribera del Rio Mayo que incrementa los niveles de caudal, sobre todo en períodos de fuertes precipitaciones causando crecidas e inundaciones como se muestra en las siguientes figuras.

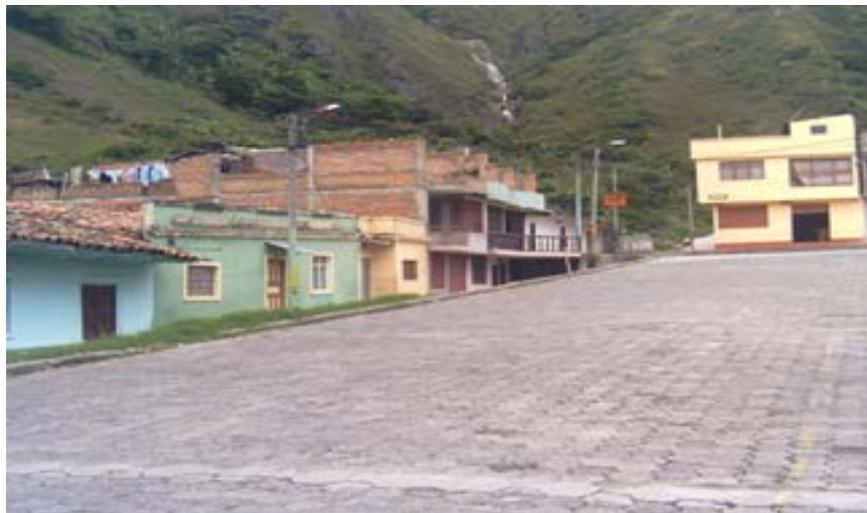
Figura 96. Tipología de Viviendas cabecera municipal de San Pablo.

La tipología de las viviendas en su gran mayoría son de 1 y 2 pisos, de uso residencial, los materiales predominantes en las paredes de la vivienda son el adobe y el bahareque; en menor grado se presentan los prefabricados, la madera, el bloque y el ladrillo como se muestra en la figura.

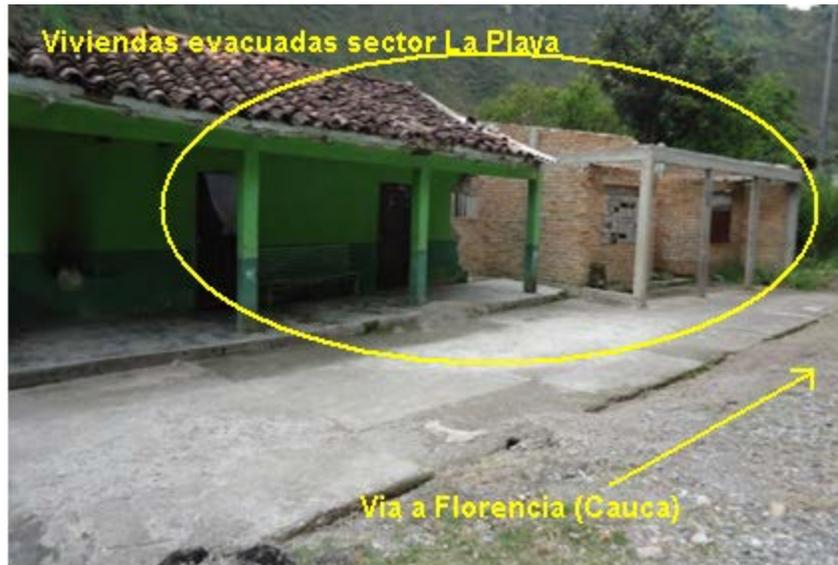
Figura 97. Estado actual viviendas sector vereda La Playa, vista posterior, municipio de San Pablo.

Sector La Playa: Se encuentra ubicado sobre los dos laterales de la vía que conduce a Florencia (Cauca) donde las viviendas afectadas se localizan al costado izquierdo de la vía y al margen derecho del rio Mayo. En el sector predominan las viviendas de concreto y adobe con cubierta de teja de barro y de acuerdo con la entrevista a la comunidad, en el mes de mayo de 2011, se presentó una crecida que ocasionó deslizamiento de talud que se llevo a su paso parte del terreno de dos viviendas que fueron evacuadas como se observa en las siguientes figuras.

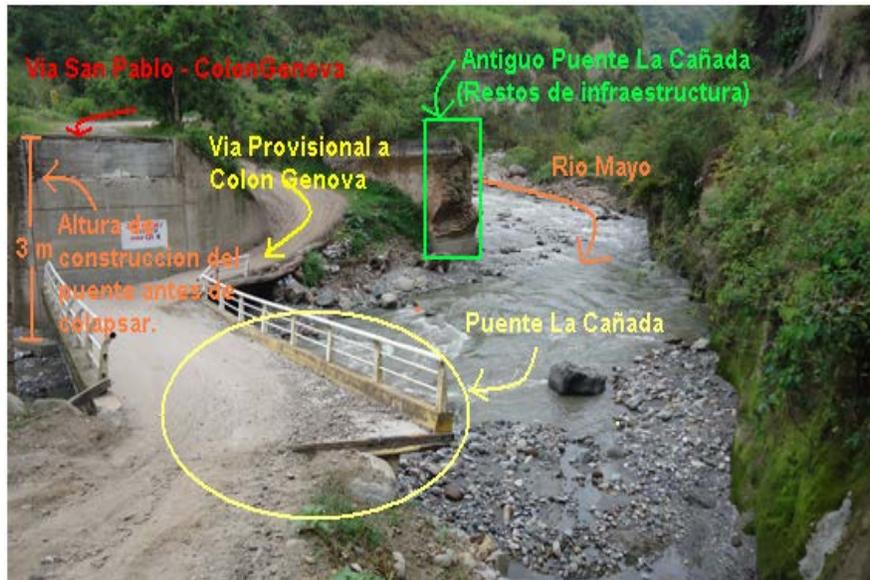
Figura 99. Estado infraestructura puente La Cañada, municipio de San Pablo.

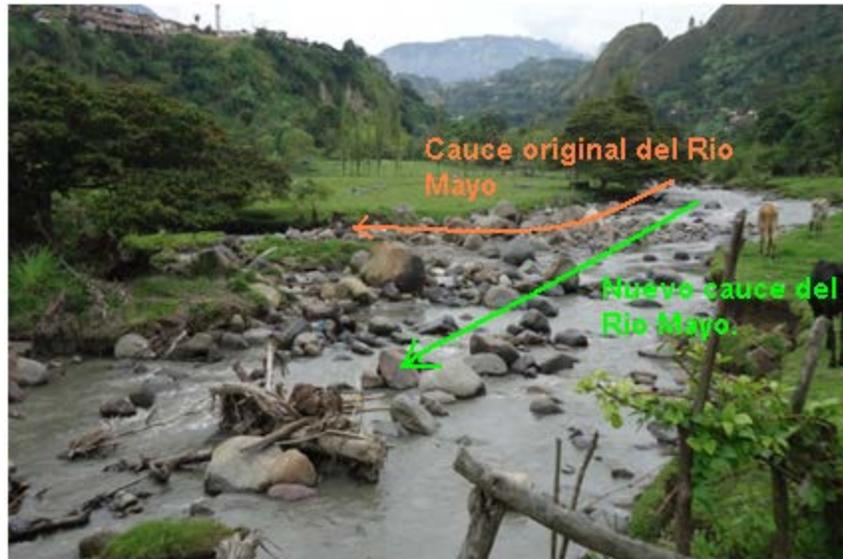
Figura 100. Estado infraestructura predios sector Vega Quito, municipio de San Pablo.

Sub-zona 2: Localizada en el sector veredal Vega Quito, sobre la margen derecha del rio Mayo y pertenece al corregimiento de San Pablo Especial, esta subzona es llanura de inundación del rio cuando se presentan eventos de crecida. Durante la pasada ola invernal, ocurrieron dos eventos de crecida con una altura de 3 y 4 metros por encima del nivel de agua permanente, tomada como marca de inundación en el mes de mayo de 2010 y 2011, en los cuales se presentó un proceso de socavamiento y como consecuencia hubo arrastre de terrenos, en predios de particulares ubicados a las riberas del Rio, teniendo en cuenta a partir de los eventos mencionados el Rio modifico su cauce, ocupando el espacio de los predios arrasados, como se muestra en las siguientes figuras.

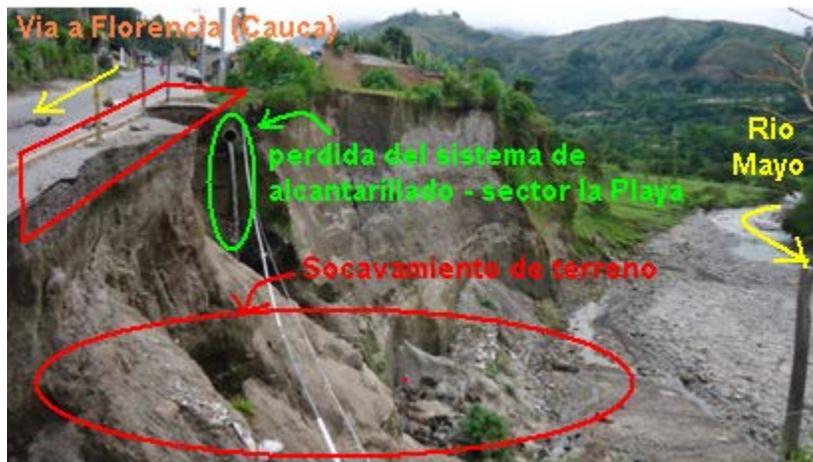
Figura 102. Estado infraestructura sector La Playa vía Florencia, municipio de San Pablo.

Sub-zona 3: Ubicada en el sector veredal la Playa, sobre la vía que comunica al municipio de San Pablo con el Municipio de Florencia (Cauca). Y al costado izquierdo del rio Mayo. En esta subzona se presentó un evento de crecida el día 13 de mayo de 2010, durante la pasada ola invernal, que causó perdida de banca en la vía a Florencia (Cauca) y colapso del sistema de alcantarillado del sector,

debido a socavamiento de terreno por pérdida de cohesión del suelo y desprendimiento de la capa vegetal protectora. Hasta el momento la reparación de la vía y del sistema de alcantarillado, no ha sido efectiva por parte del gobierno local o departamental, colocando en riesgo la población de la zona como se muestra en la figura.

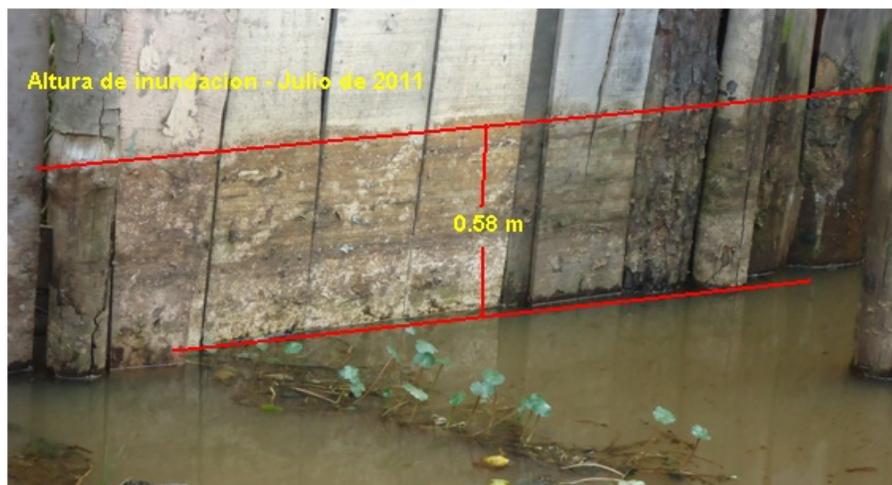
Figura 103. Marcas históricas de inundación vereda EL Puerto, corregimiento El Encano, municipio de Pasto.

Los sectores más afectados en el Corregimiento El Encano – Vereda El Puerto, son: la entrada al sector vereda El Puerto, el sector centro y el sector de los muelles 1 y 2. Los sectores mencionados están localizados en zona de amenaza alta debido al ubicación cercana de la población a las riberas de Rio El Encano y de la laguna de La Cocha, Los cuerpos de agua mencionadas anteriormente, incrementan los niveles de caudal, sobre todo en períodos de fuertes precipitaciones causando desbordamiento del río y el aumento del nivel de agua de la Laguna.

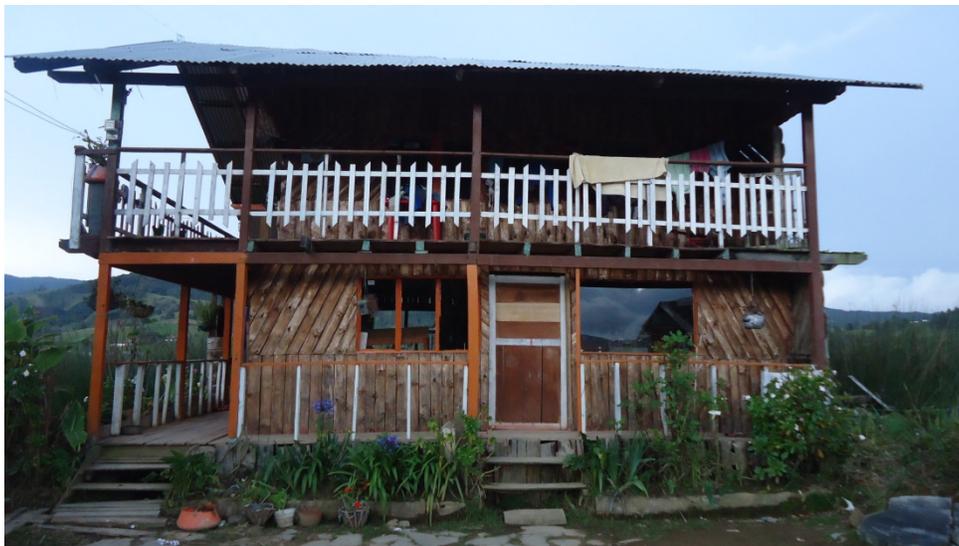
Figura 105. Tipología de Viviendas vereda EL Puerto, corregimiento del Encano, municipio de Pasto.

La tipología de las viviendas en su gran mayoría son de 1 y 2 pisos, de uso residencial, los materiales predominantes en las edificaciones son: madera y cubierta en teja de zinc, y están construidas sobre pilotes de helecho como se observa en la siguiente figura.

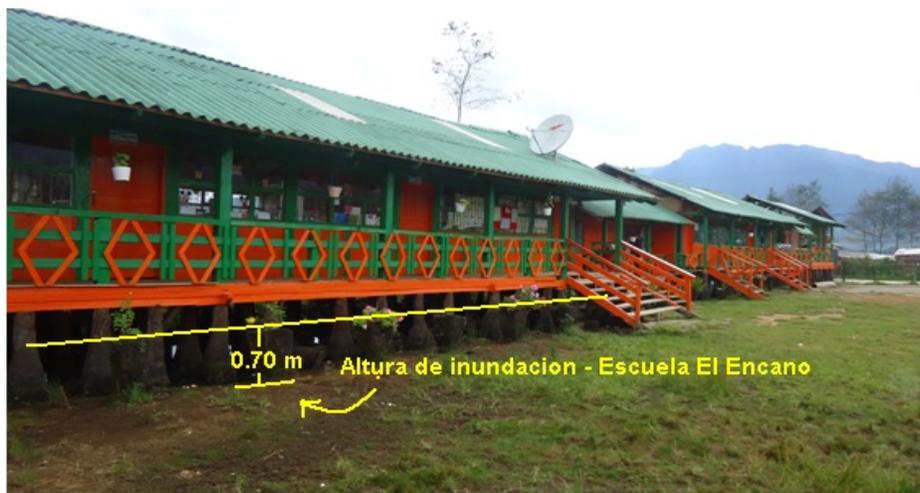
Figura 106. Estado viviendas vereda el Puerto, Entrada, corregimiento El Encano, municipio de Pasto.

Sector Veredal El Puerto (Entrada): Se encuentra ubicado en los dos laterales de la vía que conduce al centro de la vereda el Puerto. En el sector predominan las viviendas de madera y cubierta de teja en lamina de zinc y de acuerdo con la entrevista a la comunidad, en el mes de julio de 2011, se presentó un desbordamiento del Rio El Encano, que convirtió todo el puerto en llanura de inundación que afecto la infraestructura de las viviendas, alcanzando una altura de inundación de 0.70 metros, como se observa en la figura.

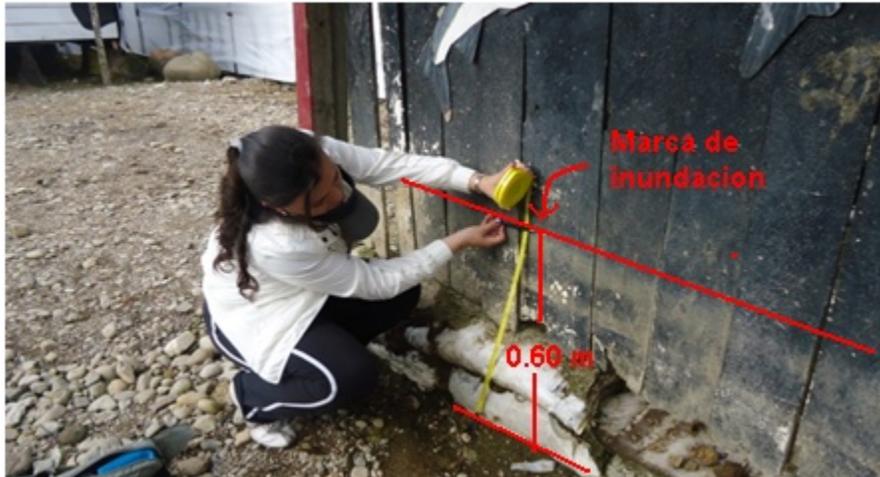
Figura 107. Estado viviendas vereda el Puerto, sector centro, corregimiento El Encano, municipio de Pasto.

Sector Centro: Este sector está situado todo comercio de la Vereda el puerto, el cual también fue afectado junto con las viviendas aledañas a la zona.

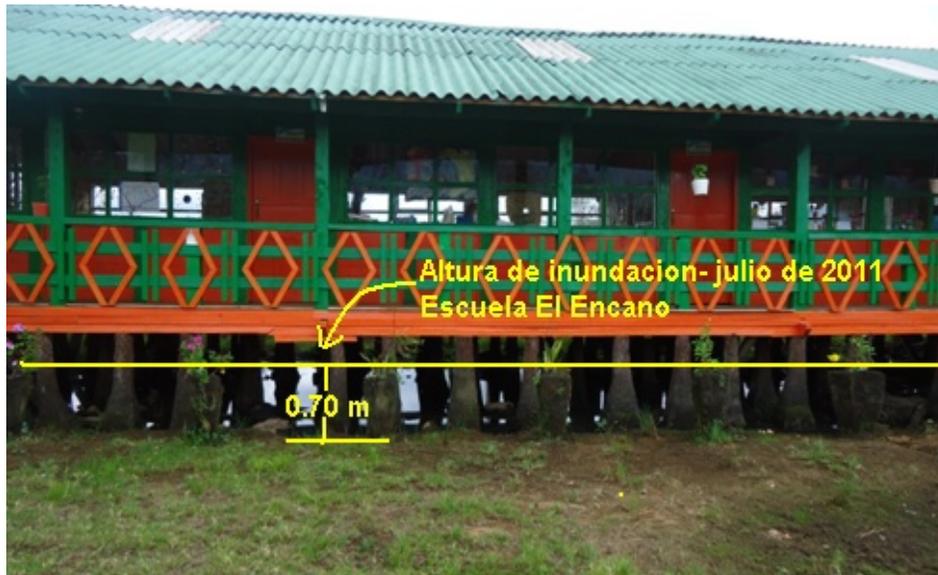
Figura 108. Estado infraestructura, escuela El Encano, corregimiento El Encano, municipio de Pasto.

Sub-zona 1: Situada en la entrada del Puerto. En este sector, con el evento presentado en Julio de 2011 se vieron afectados los equipamientos del sector

veredal como: La escuela El Encano, y la Cancha de futbol aledaña a la Institución educativa, como se observa en las siguientes figuras.

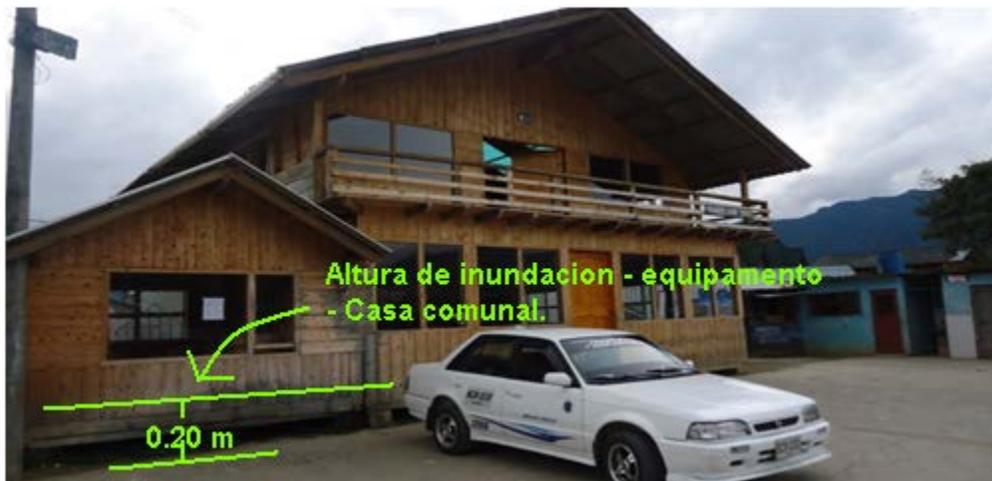
Figura 110. Estado infraestructura, casa comunal, corregimiento El Encano, municipio de Pasto.

Sub-zona 2: Esta sub-zona comprende el sector centro del puerto donde se encuentra la iglesia, La casa comunal y el muelle fluvial, los cuales fueron afectado con el evento de crecida del rio El Encano y de la Laguna de la cocha, evento que tuvo una altura de 0.15 a 0.30 metros de incremento en el nivel de agua permanente como se presenta a continuación en las figuras.

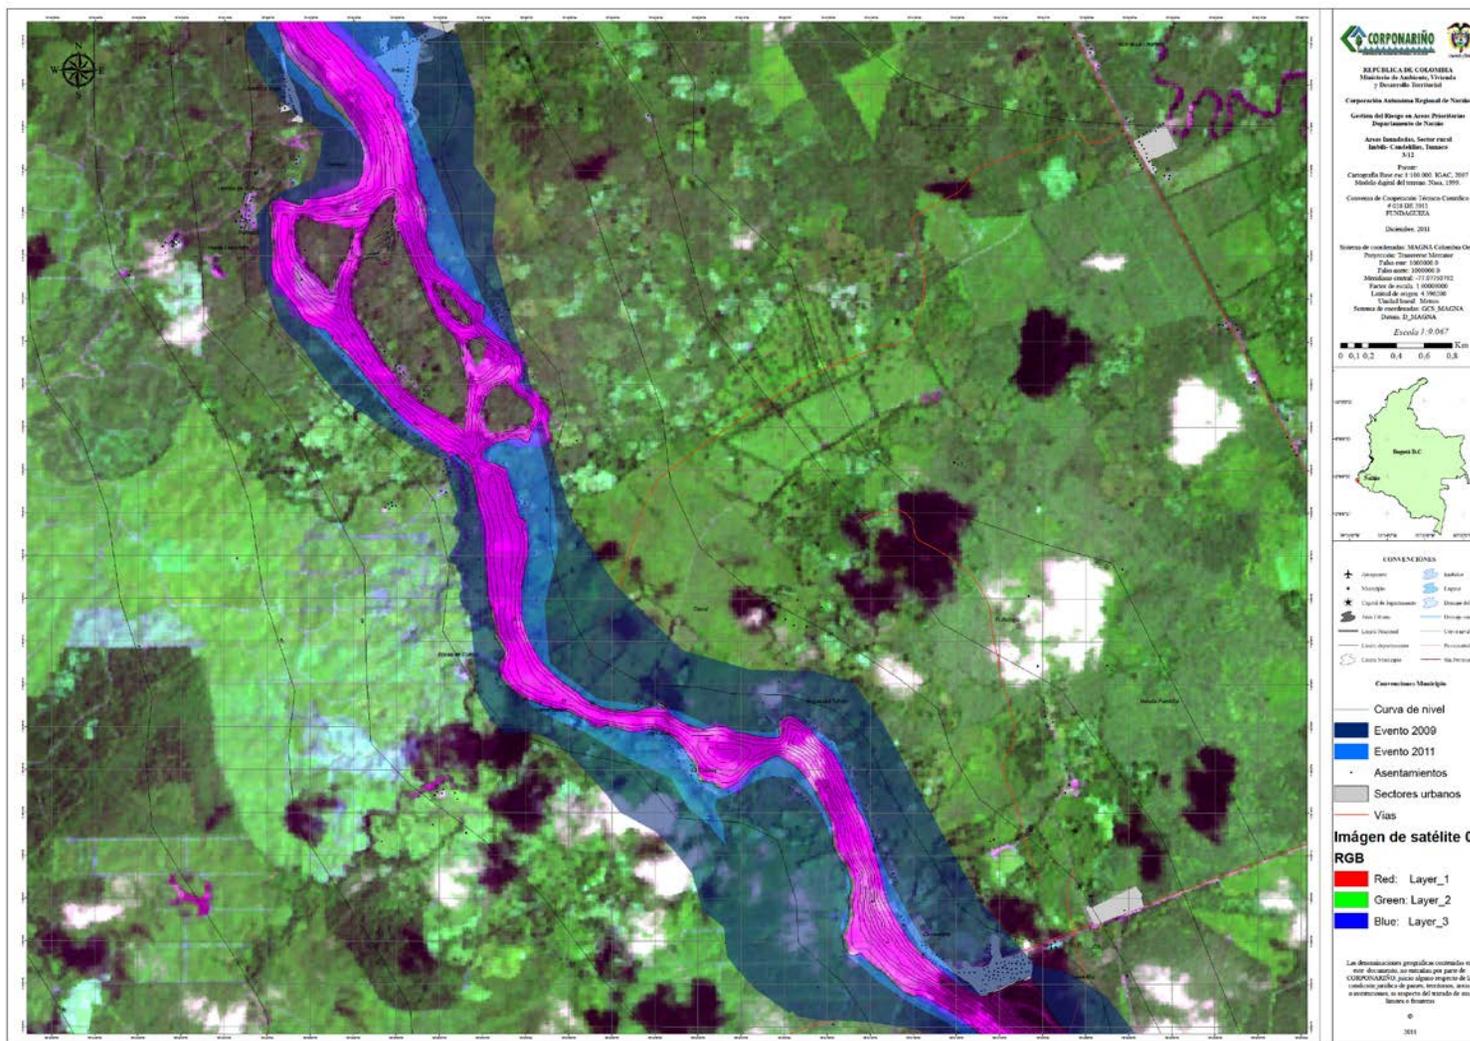
Figura 141. Áreas Inundables río Mira Tramo Imbilí Candelillas.
