**Asunto:** Solicitud de visita Técnica e intervención de una vivienda en predio de alto riesgo del municipio de Génova Quindío.

**INFORME DE VISITA TÉCNICA**

**VEREDAS SAN JUAN ALTO Y BAJO  
GENOVA, (QUINDÍO)**

**Asunto: INFORME TECNICO SOBRE EL DESLIZAMIENTO DE TIERRA EN EL TALUD DEL PREDIO DENOMINADO LA ILUSION, PARCELA 4, VEREDA SAN JUAN ALTO, ZONA RURAL DEL MUNICIPIO DE GENOVA QUINDIO.**

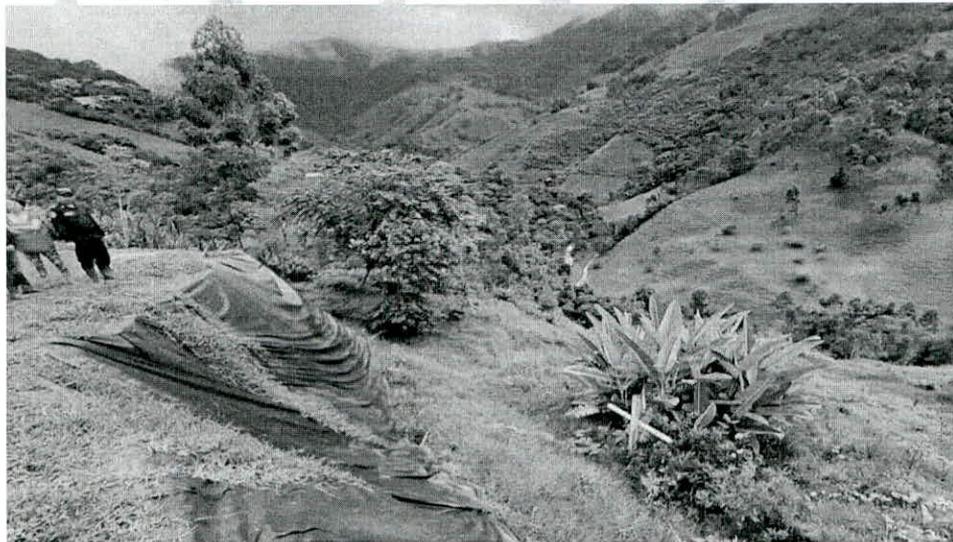
Se observó una pendiente dentro del terreno que actualmente se encuentra intervenida. En el año 2018 una parte del predio fue afectada a causa de un deslizamiento de tierra que afectó el terreno, modificando el paisaje natural del mismo. La obra que se muestra en la figura 2, se realizó con el objetivo de mitigar y reducir el riesgo de posibles nuevos casos de deslizamiento de tierra en el talud. Actualmente el estado del talud es estable, no se han registrado eventos por remoción o desprendimiento del talud.

*Figura 2. Obra de mitigación. Finca La Ilusión.*

Como se puede observar en la figura 3, la obra consiste en el cubrimiento del talud con ayuda de un material de plástico grueso que permite el soporte de la capa superficial del terreno y evita los efectos directos en el suelo por acciones de escorrentía y saturación del suelo.

- El talud originado en la finca La Ilusión, se dio por efecto de presión en el suelo a causa de las instalaciones de los pozos sépticos que fueron allí instalados y que, actualmente, no se encuentran. Lo último incide de manera directa en que el talud no haya registrado nuevos casos de remoción o erosión de suelo. También debe tenerse en cuenta la protección del talud en temporadas de intensa escorrentía a causa de alta pluviosidad que brinda la obra llevada a cabo en el sitio. No obstante, el talud se encuentra muy cercano a la vivienda y debe ser monitoreado por sus propietarios. Si bien la obra protege la capa superficial del suelo por eventos de alta escorrentía o sobresaturación, se debe vigilar el estado de la misma, con el fin de verificar que este sea óptimo.

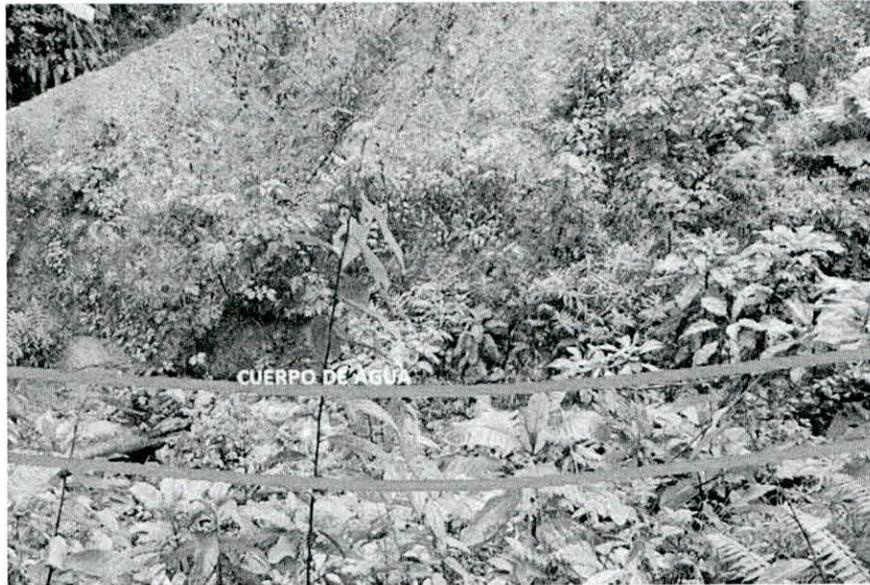
Figura 5. Cuerpo de agua abajo del deslizamiento. Finca El Porvenir.

- Se recomienda llevar a cabo actividades de monitoreo, seguimiento y vigilancia de los taludes ubicados en las fincas La Ilusión y El Porvenir. La finca El Porvenir, requiere especialmente un control debido a que el talud puede afectar directamente el cuerpo de agua que se encuentra cercano (como se evidenció en el registro fotográfico), generando así un represamiento en períodos de lluvia intensa que afecte potencialmente tanto los cuerpos de agua que confluyan con este, como el paisaje natural y viviendas cercanas.

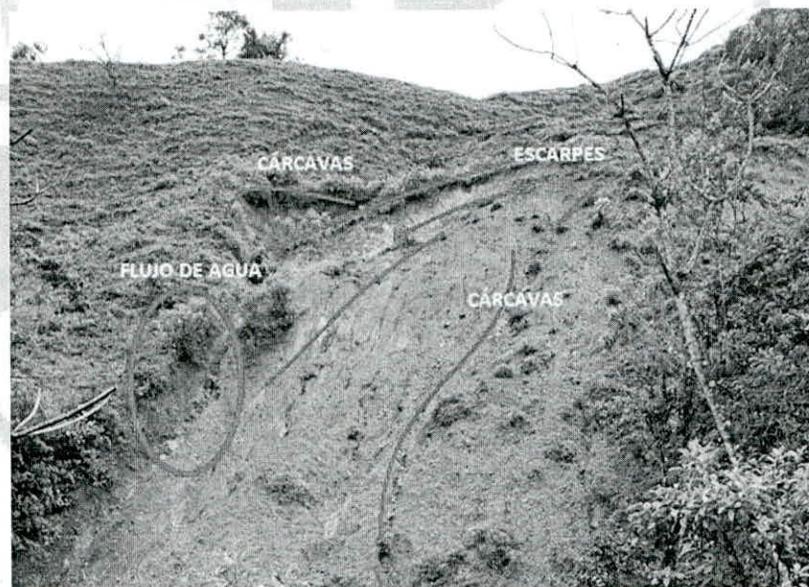
Así mismo, se identificó que existe un flujo de agua superficial en el talud, el cual, puede influir en la inestabilidad del mismo, ya que cualquier presencia de un flujo hídrico tiene afectación en el suelo por su capacidad de soporte en términos de saturación. Esto quiere decir que, cuando un suelo sobrepasa su capacidad de retener agua -como pasa usualmente en suelos de tipo arcilloso que tienen alta capacidad de retención, pero al entrar en contacto con esta se vuelve inestable su estructura- este pasa a sufrir eventos de erosión y eventualmente, desprendimiento.

Figura 6. Escarpes, cárcavas y flujo de agua existente en la ladera. Finca El Porvenir.

- Llevar a cabo actividades de limpieza de escombros en el talud ubicado en la Finca El Porvenir. Posteriormente, se recomienda una reforestación de la zona con el fin de crear una bio-barrera, solución rentable que protege contra la inestabilidad del talud.
