**CORPORACIÓN PARA EL DESARROLLO  
DEL SUR DE LA AMAZONIA  
CORPOAMAZONIA**

**INFORME FINAL**

**ANÁLISIS DE AMENAZAS Y VULNERABILIDAD GEOLÓGICA EN LA  
CUENCA DE LA QUEBRADA TARUCA Y SANGOYACO PARA EL ÁREA  
RURAL, SUB-URBANA Y URBANA DE LA POBLACIÓN DE MOCOA  
DEPARTAMENTO DEL PUTUMAYO**

Mocoa, Noviembre de 2003

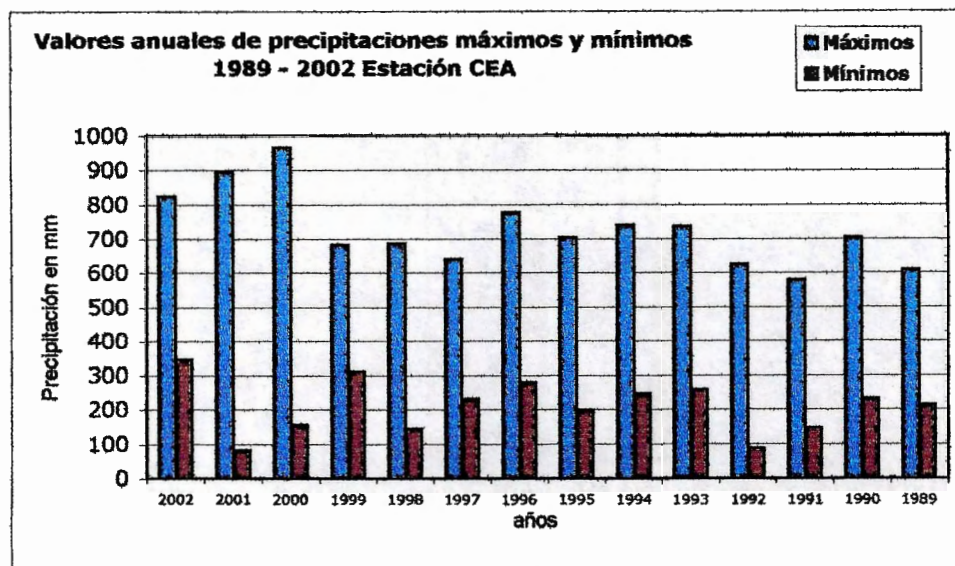
**Gráfica 4. Valores anuales de precipitación máximos y mínimos, Estación CEA; 1989-2002**

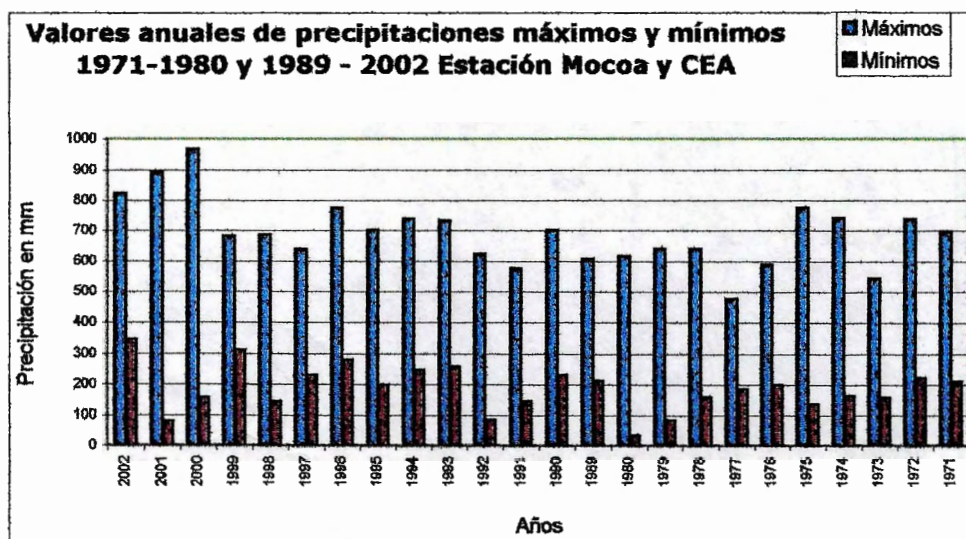
**Gráfica 5. Valores anuales de precipitación máximos y mínimos, Estaciones Mocoa y CEA; 1971-1980 y 1989-2002**

De las graficas 5 y 8 se puede establecer que la precipitación con valores máximos en este lapso de tiempo (24 años), muestra tres poblaciones bien marcadas, separándolas con valores máximos bajos en los años 1992 y 1977; y que a partir de 1994, la cantidad de lluvia mensual máxima está aumentando; corroborando lo anterior, se observa que los tres picos de precipitación de las tres poblaciones está aumentando (2001, 1989 y 1975).

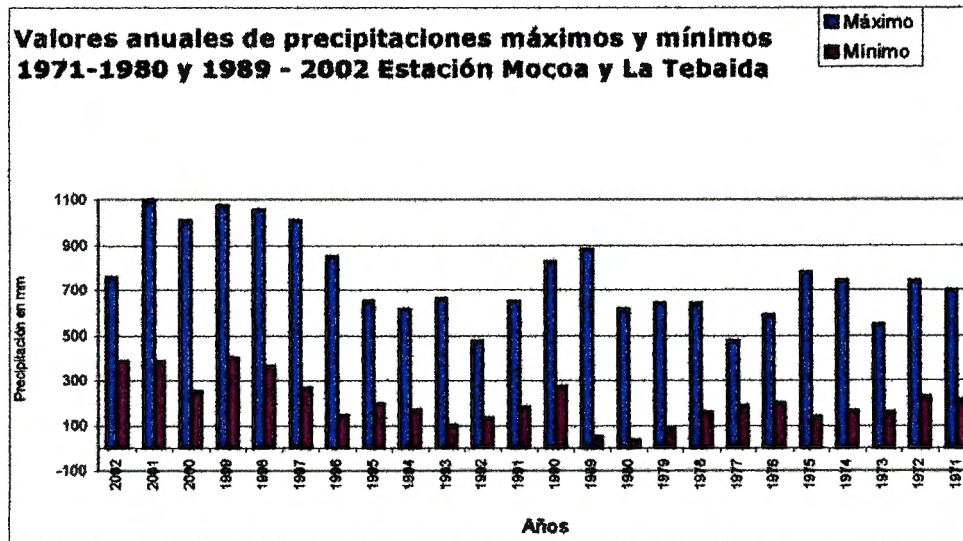
**Gráfica 8. Valores anuales de precipitación máximos y mínimos, Estaciones Mocoa y La Tebaida; 1971-1980 y 1989-2002**

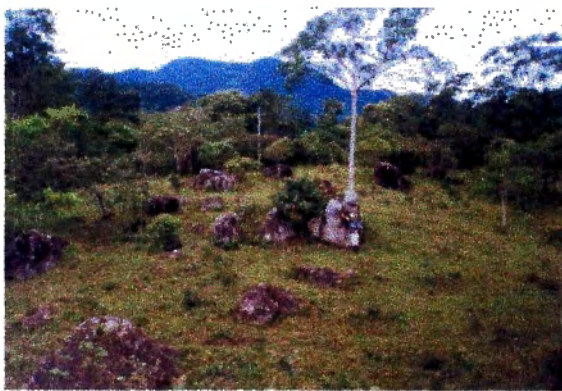
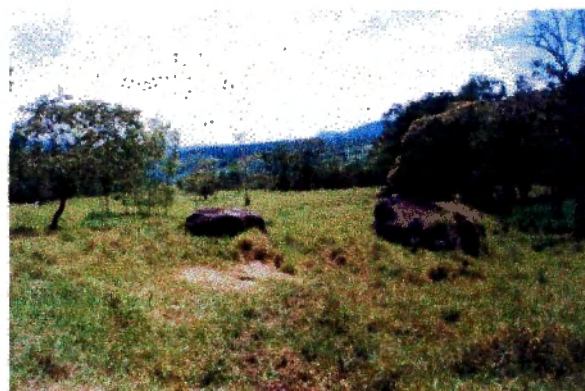
Entonces, el aumento de precipitación aunado a las condiciones geológicas, geomorfológicas y al uso inadecuado del suelo en la Subcuenca han generado y seguirán generando flujos de detritos coluvio-aluviales de gran magnitud, como se observa en la foto 1.

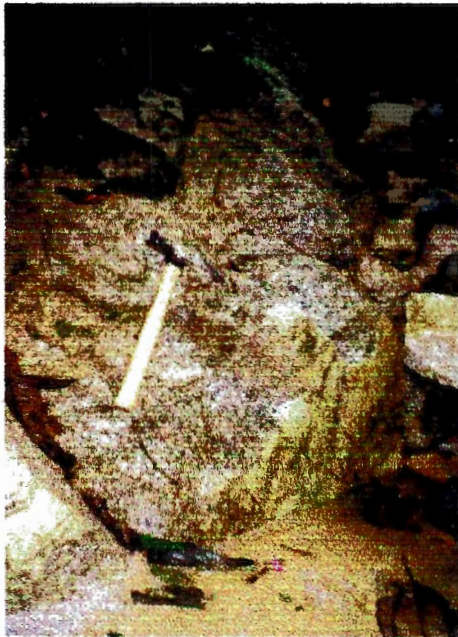
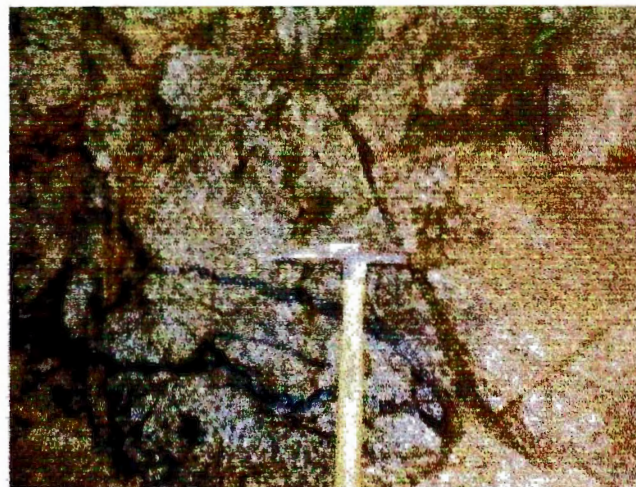
Cuando se meteorizan estas rocas, especialmente por acción de fallas se vuelven blandas, friables, se desmenuzan fácilmente dejando una mezcla de arcilla de color rosado (producto de alteración de feldspatos) y granos de cuarzo. El grado de meteorización aumenta desde fresco en cauces de ríos y quebradas (roca friable se encontró al margen derecho aguas abajo de la quebrada Taruquita) hasta suelo residual en las partes más altas de laderas de valles. Otra característica importante de esta unidad es la presencia de numerosos diques que la atraviesan en diferentes direcciones, de composición básica, duros, textura fanerítica fina a microporfírica, color verde a verde oscuro, como se observa en la foto 2.

Foto 2. Roca plutónica o intrusiva, aflorando en la quebrada Taruquita; a) roca diaclasada a causa de la Falla de Mocoa, nótese los planos de fractura de color verde claro y b) venas de diques básicos, de color oscuro, que están cortando la roca intrusiva.

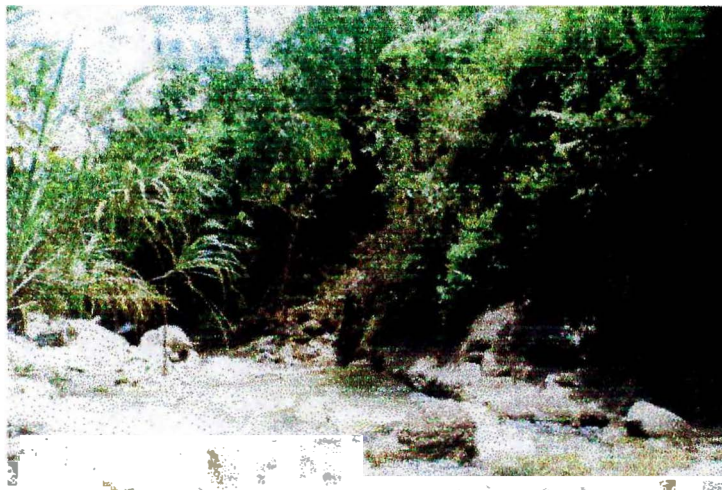
Foto 3. Afloramiento de Trum. en la quebrada Taruca, la socavación de la quebrada a esta roca, genera continuos deslizamientos.

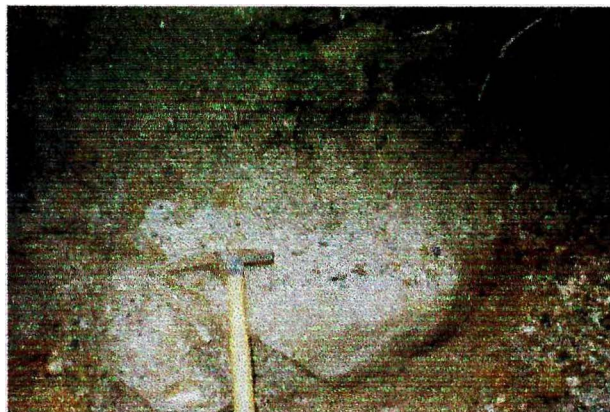
Foto 4. Afloramiento de la Fm. Pepino en la confluencia de las quebradas Taruca y Taruquita. En el martillo se ve la alternancia del conglomerado con la capa de arenisca de color gris.

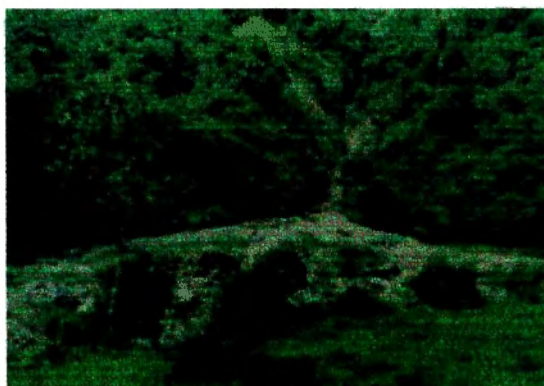
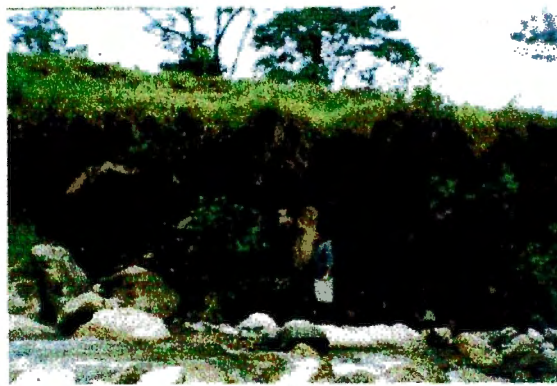
Los depósitos coluvio aluviales se conforman por materiales erosionados a causa de la meteorización física y transportados por gravedad, encontrándose en la base de laderas sobre terrenos de alta pendiente. En el área de estudio se forman por los fenómenos de remoción en masa (flujos de detritos); su composición depende de la litología presente en cada sector. Este tipo de depósito generalmente se componen de gravas con guijos, guijarros y cantos rodados de hasta 12 m de diámetro, arenas, gravas de menor tamaño, limos y arcillas, de composición principalmente ígnea; se encuentran asociados a los canales fluviales, a las llanuras de inundación de las quebradas Taruca y Taruquita y río Sangoyaco formando conos de deyección y terrazas aluviales; como se observa en las foto 6 y7.

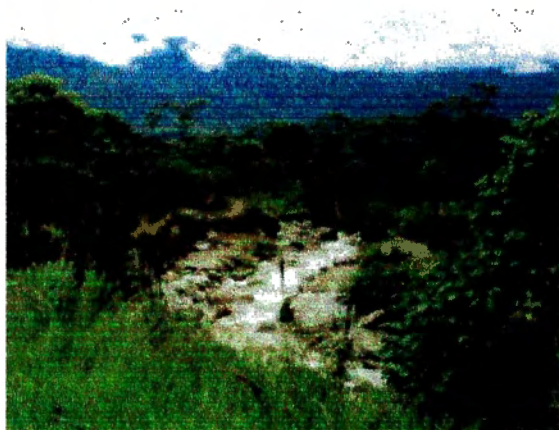
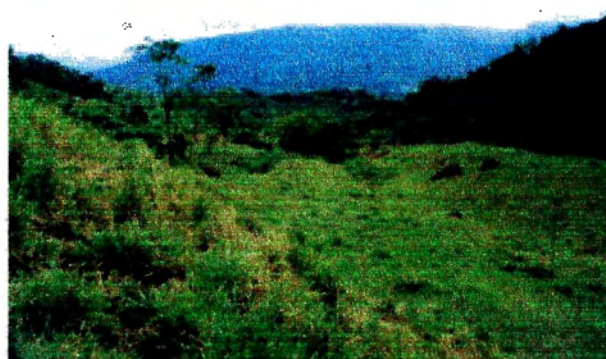
Las terrazas se pueden apreciar a lo largo de la quebrada Taruca y río Sangoyaco con diferentes alturas llegando a superar en partes los 10 metros. Se componen de bloques cuyos tamaños llegan a medir hasta 6 metros de diámetro, cantos, gravas y arenas de diferente composición, embebidos en una matriz areno limosa.

Foto 7. a) y b) los continuos cambios del cauce de la quebrada Taruca, ha formado terrazas, que son utilizadas para el pastoreo.

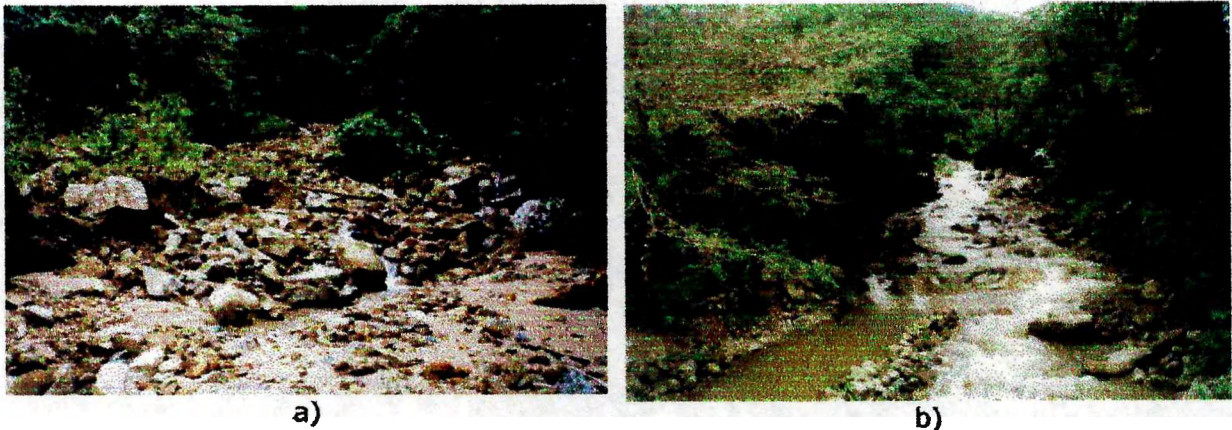
Se hallan en los cauces del río Sangoyaco y Mocoa y en las quebradas Taruca y Taruquita (ver foto 8); en general predominan las arenas gruesas con guijos, guijarros y cantos rodados de hasta un metro de diámetro, en menor cantidad arenas finas y grandes bloques de tamaños hasta de 4 metros, Su composición principal es de rocas ígneas, en menor proporción metamórficas y sedimentarias.

Foto 8. Depósitos recientes dejados por las quebradas Taruquita (a) y Taruca (b). Los sedimentos finos, son aprovechados en la extracción de arena.

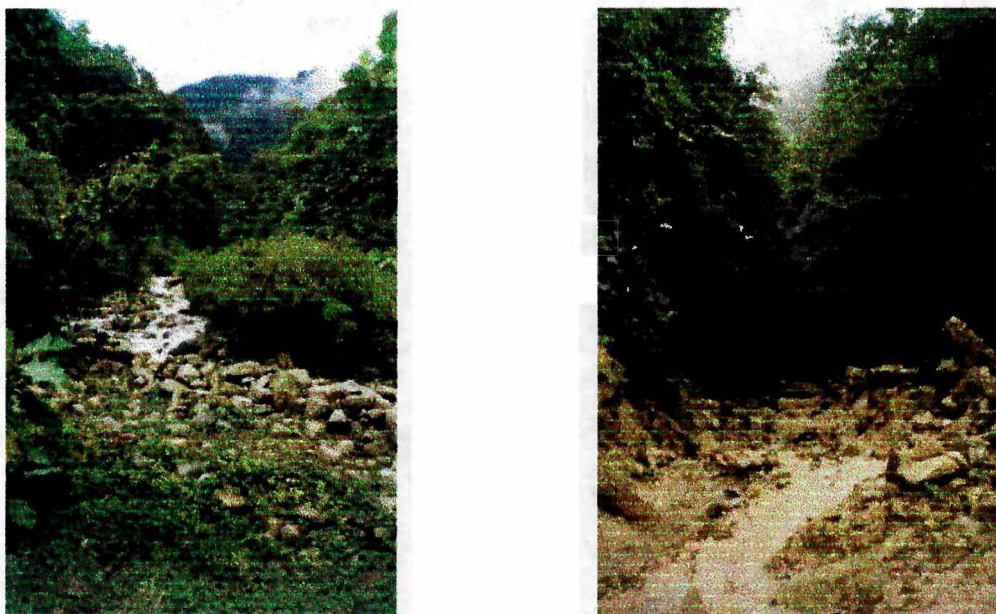
Foto 11. La dureza de la roca cristalina forma valles en V y estrechos, con presencia de altas pendientes.

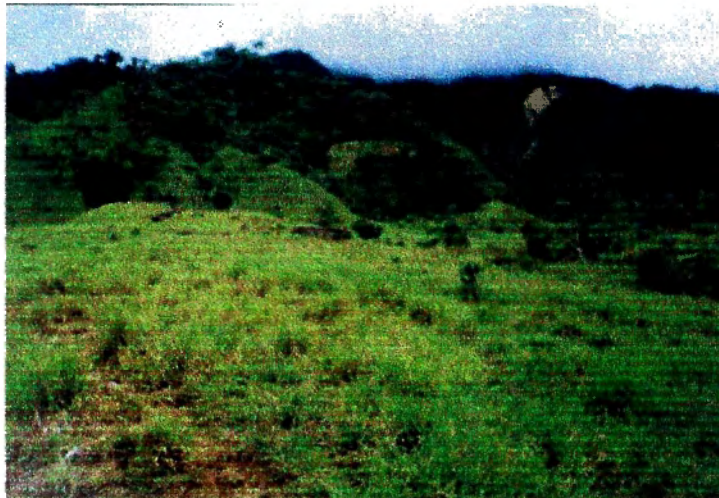
Son formas del relieve que se originan en pendientes topográficas fuertes, donde el material arrancado es depositado en las partes bajas de laderas por acción gravitacional e hidrogravitacional principalmente. El drenaje superficial es ausente, el perfil del suelo es delgado, presentándose saturación en los materiales heterogéneos que los componen, como se ve en la foto 13.

Foto 13. El contraste de pendiente genera coluviones, que se depositan en la parte plana en forma de abanicos.

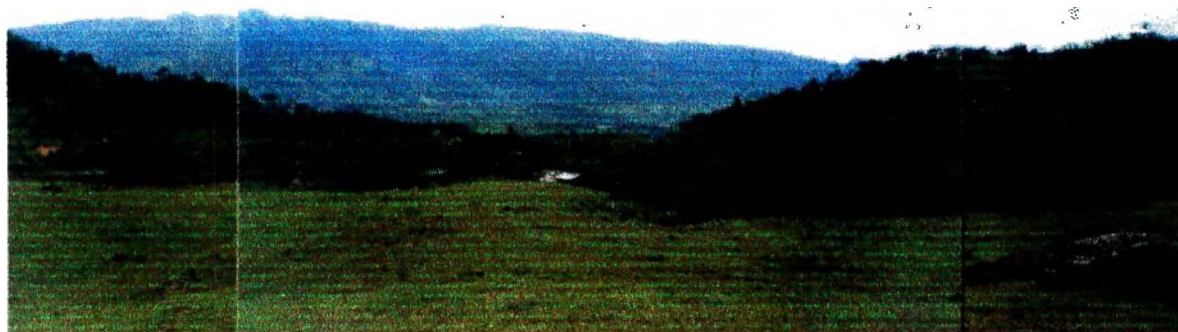
Foto 14. Planicie moldeada por las constantes avenidas torrenciales; al fondo se observa la Serranía de los Churumbelos.

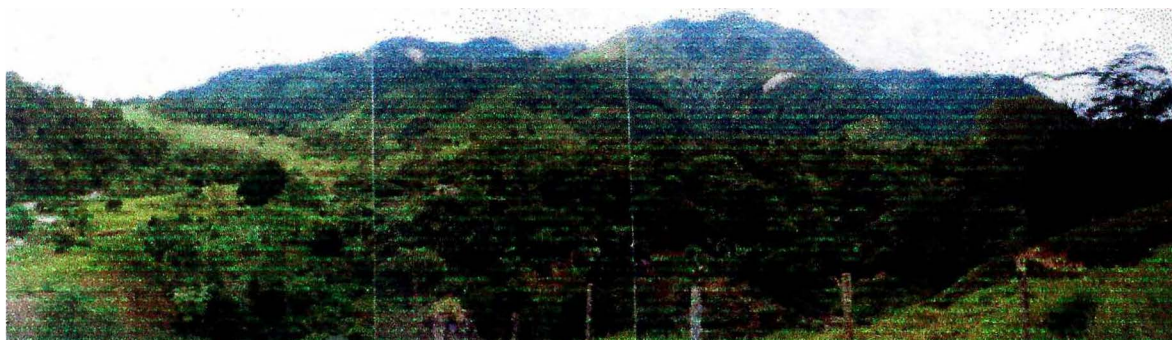
Foto 16. Al fondo el nacimiento de las quebradas Taruca y Taruquita. Se observan áreas de bosque afectadas por procesos de sobrepastoreo.

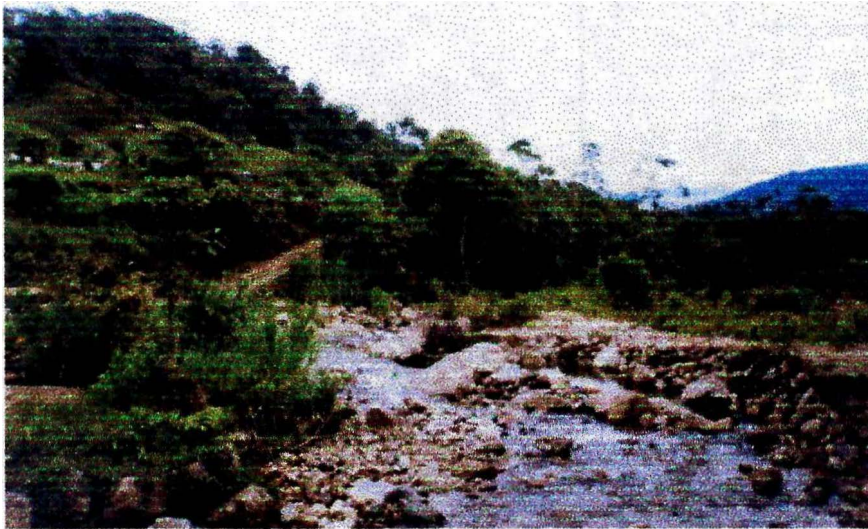
Foto 17. Intervención de las rondas de la quebrada Taruca en la confluencia con la Taruquita, en la ampliación de la frontera agrícola.

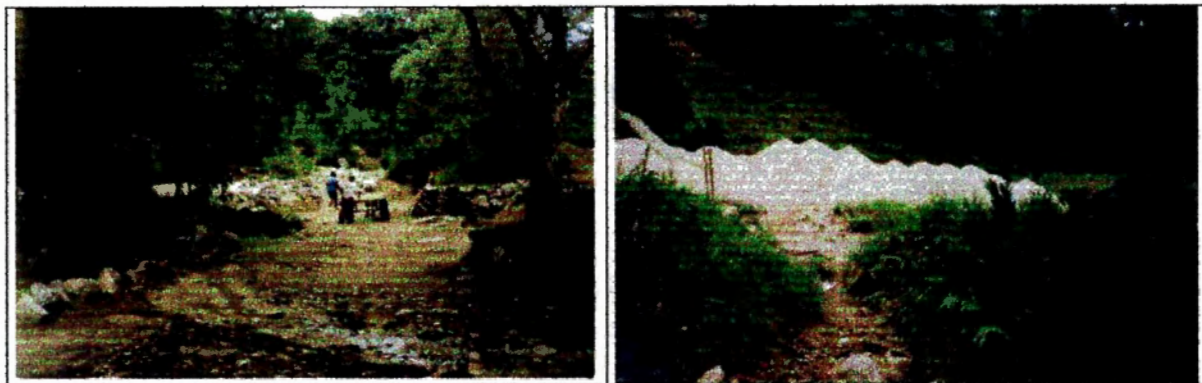
En la subcuenca se extrae material de arrastre especialmente arena de las quebradas Taruquita y Taruca, tanto en la parte rural como en la parte urbana. La extracción se realiza sin ninguna técnica, mediante la construcción de piscinas directamente en el cauce.

Foto 19. La falta de empleo ha llevado algunos pobladores a realizar la actividad de extracción de arena.

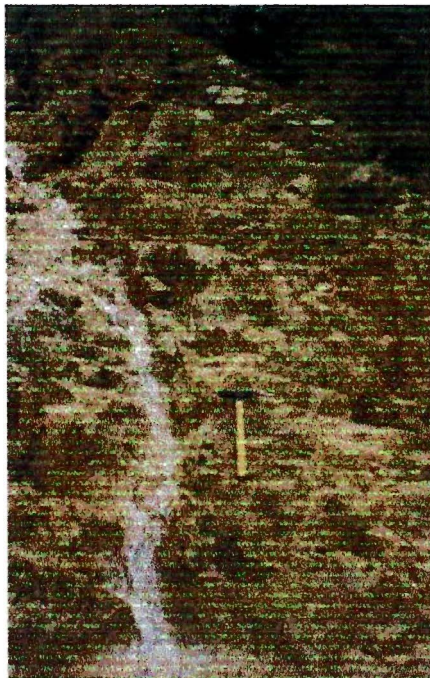
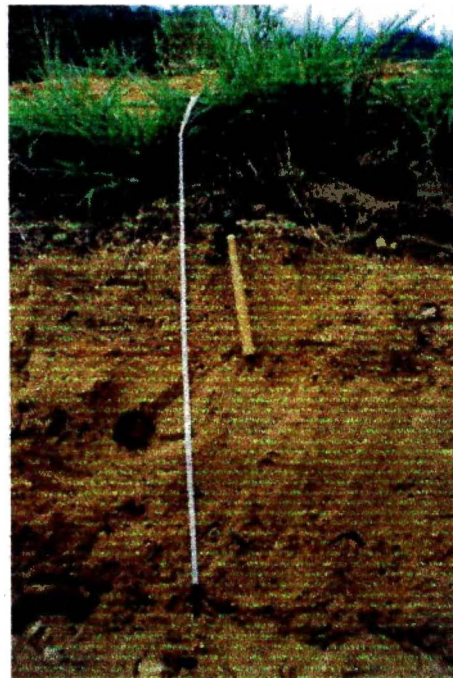
Los productos de meteorización de las rocas aflorantes del Batolito de Mocoa (rocas intrusivas de composición corresponden a cuarzodioritas, granodioritas y cuarzomonzonitas), como se observa en la foto 21, son suelos residuales de varios metros de espesor; dicha meteorización comienza en las diaclasas formadas por la intensa actividad tectónica (Falla de Mocoa), las cuales limitan grandes bloques, que son progresivamente descompuestos hasta llegar a formar horizontes de suelos residuales. En esta clase de suelos, los sismos producen la apertura de discontinuidades y por ende la fractura de la roca subyacente, que sumado a las condiciones climáticas de la región (largos períodos de lluvia), originan el colapso de los mismos formando grandes flujos de suelo y roca, los cuales se depositan en la parte baja de la subcuenca de la quebrada Taruca.

Foto 21. La intensa actividad tectónica del municipio a causa del paso de la Falla Mocoa, se ve reflejada en el fracturamiento y diaclasamiento de la roca, la cual forma espesos suelos residuales; a) roca intrusiva diaclasada y b) suelo residual.

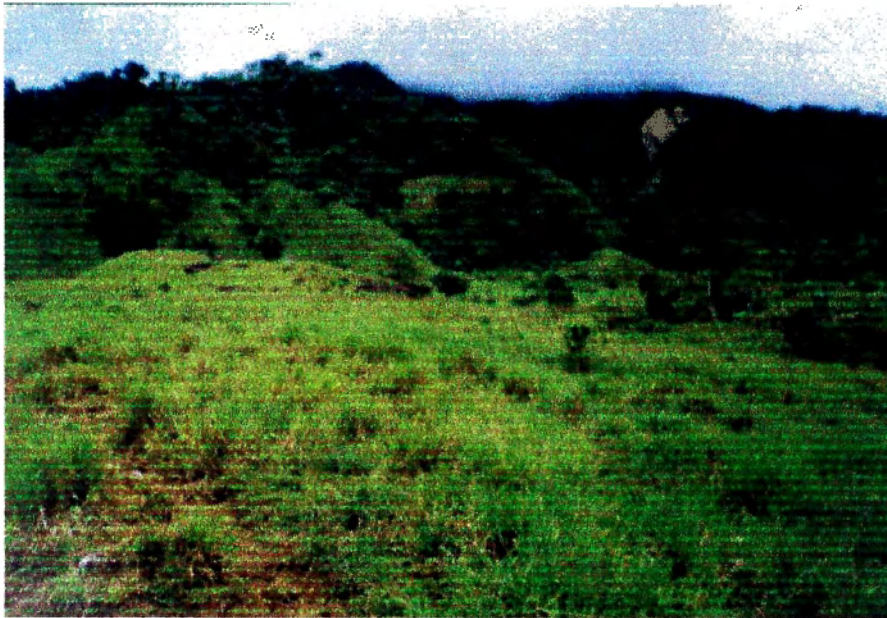
Foto 23. Los cambios abruptos de pendiente, en especial en la parte alta, han contribuido al aumento de material sobre el cauce de las corrientes de agua.

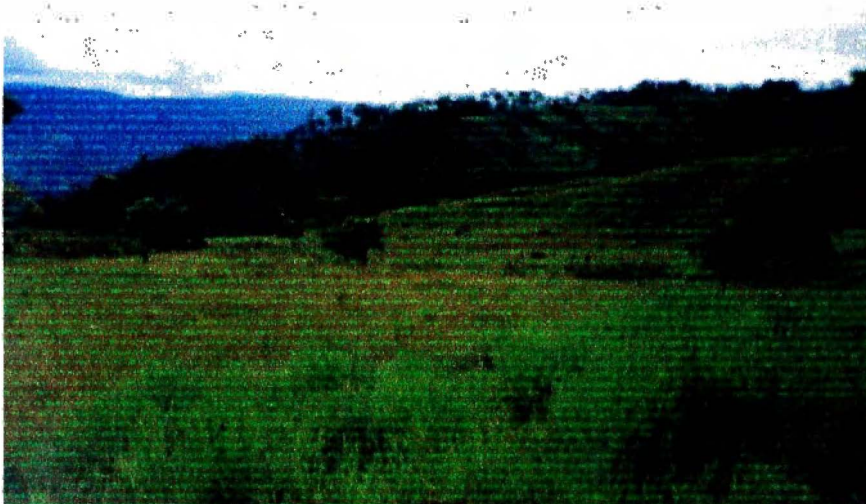
De acuerdo a conversaciones con habitantes de la vereda San Antonio, mencionan que esta se encuentra habitada de hace aproximadamente 50 años; lo que indica que la participación antrópica negativa sobre la parte alta y media de la subcuenca en desastres como inundaciones y flujo de detritos es mínima y que los agentes naturales (falla, precipitaciones y el relieve) son los causantes directos de los continuos depósitos de materiales que se encuentran en la subcuenca; pero puede señalarse que la acelerada ampliación de la frontera agrícola en los últimos 30 años, está desprotegiendo las fuentes de agua colaborando para que las gotas de lluvia a través de la escorrentía tarden menos tiempo en llegar a la parte baja, aumentando así la energía y el caudal de las fuentes receptoras, contribuyendo a que se presenten en la actualidad y en el futuro continuos desbordes e inundaciones.

Foto 24. La deforestación como mecanismo para la ampliación de la frontera agrícola, nos está dejando sin recursos naturales y en especial el agua.

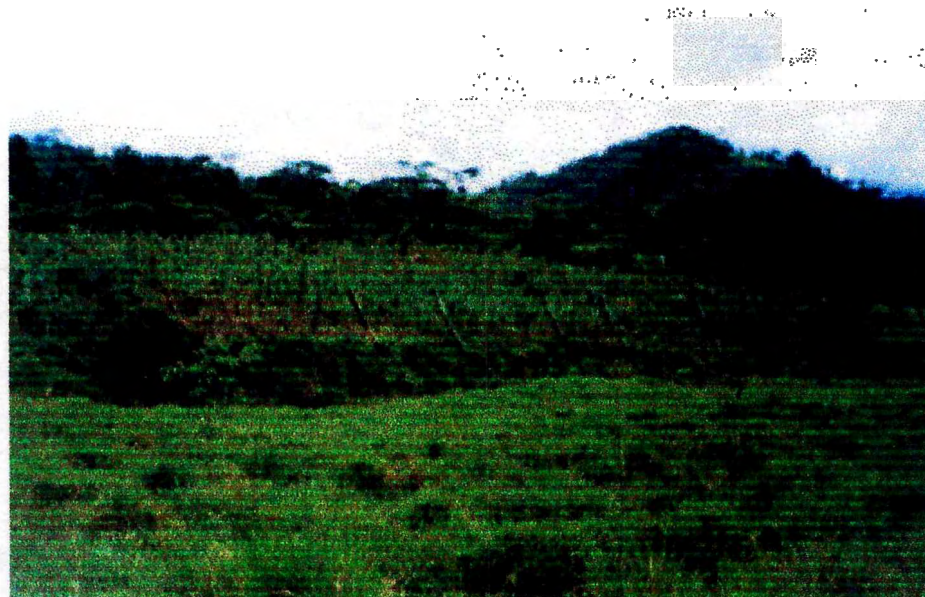
Como consecuencia de lo anterior algunos nacimientos de agua están desprovistos de vegetación y expuestos a que en poco tiempo se sequen totalmente. Las zonas más susceptibles a la erosión, son aquellas zonas donde la influencia antrópica, ya ha excedido los límites llegando a alterar totalmente el sistema ecológico de la región. Esto se evidencia en áreas de bosque taladas, el alto grado de deforestación dejando al descubierto nacimientos de agua de la subcuenca.

Foto 25. La ampliación de la frontera agrícola en la subcuenca se utiliza para la siembra de pastizales y en menor proporción para cultivos.

Esta actividad se realiza para la ampliación de zonas para pastizales. Es importante emprender proyectos de educación ambiental con el fin de sensibilizar a los pobladores y de esta forma minimizar los impactos negativos que se ocasionan con esta práctica. Se debe plantear estas áreas como zonas

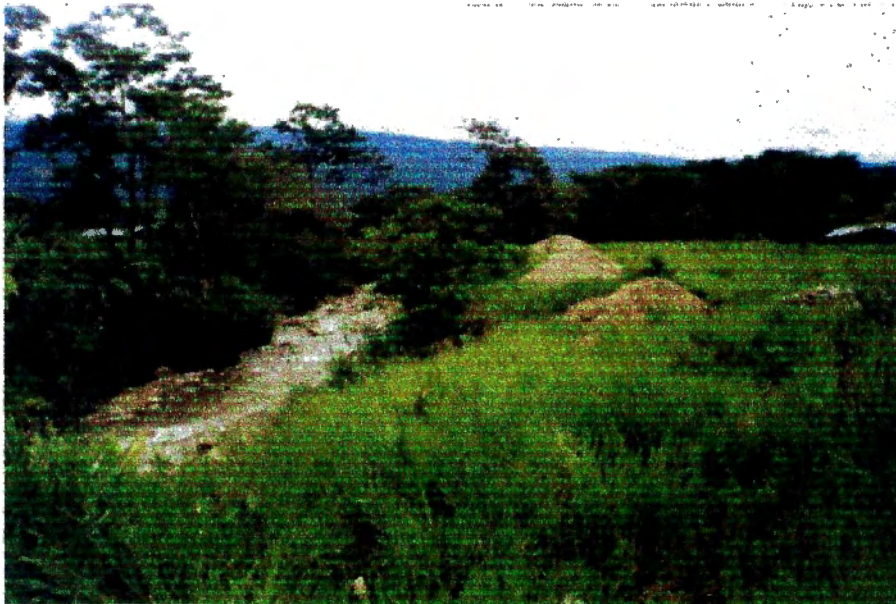
Foto 27. La extracción de material (arena) sobre la quebrada Tauca, ayuda a descolmatar de sedimentos a esta quebrada, colaborando de forma indirecta en la prevención de posibles desbordamientos.

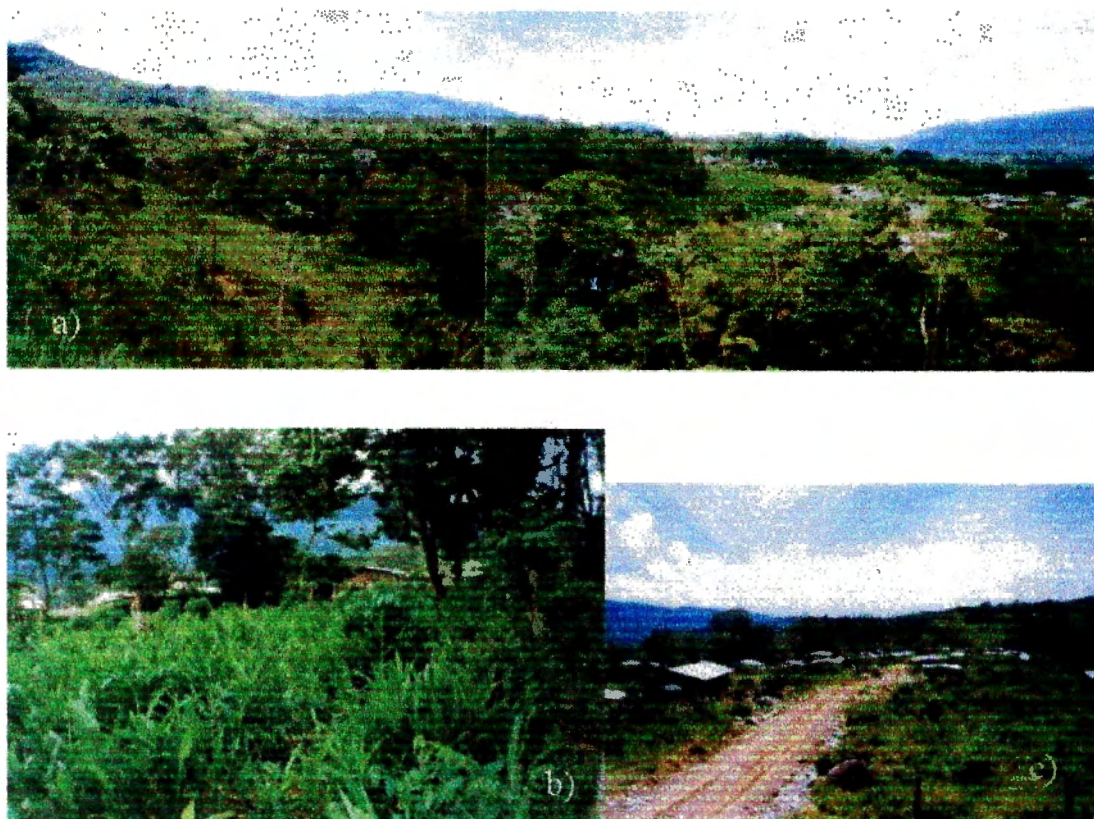
Foto 28. a) Panorámica de los suelos dejados por el río Sangoyaco y quebrada Taruca, las casas observadas corresponden a las urbanizaciones la Floresta y San Miguel; b) zona de protección (30m) dejada por la urbanización Jordán, en la quebrada Taruca; y c) urbanización la Floresta.
