*GEOLOGIA AMBIENTAL DEL AREA URBANA Y
SUBURBANA DEL MUNICIPIO DE GUATICA
(RISARALDA)*

*JUAN MANUEL GONZALEZ CASTAÑO, Geólogo
MARTHA LUCIA JARAMILLO LONDONO, Geóloga*

*PEREIRA
CORPORACION AUTONOMA REGIONAL
DE RISARALDA, CARTER
MAYO, 1989*

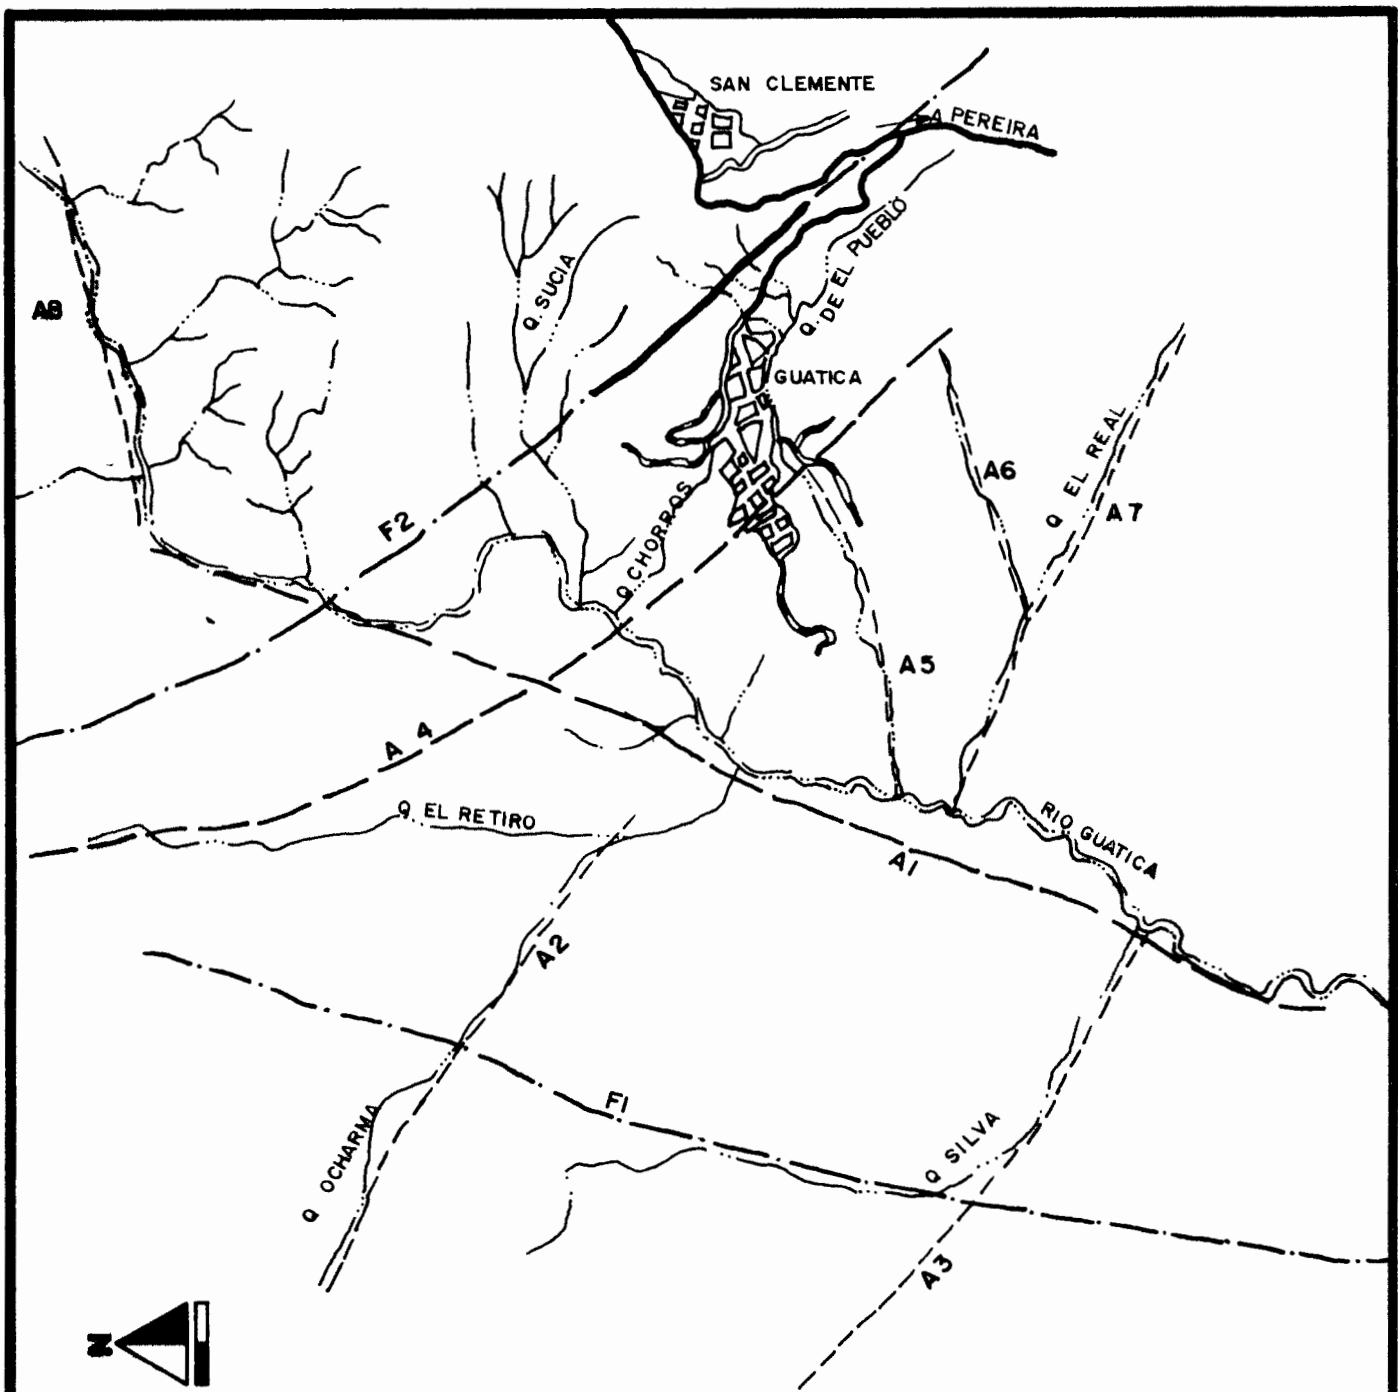
Figura 2. ESTRUCTAS REGIONALES EN EL MUNICIPIO DE GUATICA

4.2.1.1 Falla inferida F1. De tendencia NS-N10E, su expresión geomorfológica está caracterizada por silletas laterales, tramos rectos en el curso de algunas quebradas y facetas triangulares. En la dirección norte su expresión es menos evidente y va desapareciendo. Esta falla inferida es paralela a la Falla Mistrató (Figura 2).

4.2.1.2 Falla inferida F2. De tendencia general NW, las manifestaciones geomorfológicas que la delimitan corresponden principalmente a escarpes bien definidos, facetas triangulares, bloques descendidos y algunos cambios en el curso del Río Guática que a la altura de Ospirma cambia de la dirección NNE controlada por el alineamiento A1 a una dirección NW que corresponde a la dirección del alineamiento A8. (Figura 2).

4.2.2.1 Alineamiento A1. De tendencia general NS- $N10^{\circ}E$, este alineamiento está evidenciado principalmente por la orientación del Río Guática, que del SW cambia bruscamente a un tramo bastante recto de unos 1.2 km de tendencia NS (Figura 2).

4.2.2.3 Alineamiento A3. Con una dirección NW, está definido por un tramo recto de la Quebrada Silvia; se observan facetas triangulares y taludes verticales. Este alineamiento se ha señalado en una longitud aproximada de 800 m. (Figura 2).

4.2.2.5 Otros alineamientos. En el área del municipio se presentan otra serie de alineamientos de menor importancia, como son A5, A6, A7 y A8 (Ver figura 2). Estos alineamientos controlan parcialmente los trayectos de algunas quebradas como la de El Pueblo (A5), El Real y su respectivo afluente (Alineamientos A7 y A6 respectivamente) y parte del curso del Río Guática a la altura de Ospirma (A8)

La falla inferida F2 y el alineamiento A4 (ver figura 2), definen muy probablemente un sistema de "bloques descendidos", que le dan una fisiografía característica al área urbana y suburbana del Municipio de Guática. En la figura 5 se presentan dos perfiles topográficos en los que se muestra la ubicación de las estructuras antes mencionadas y la forma que le han dado al paisaje (Bloques descendidos).

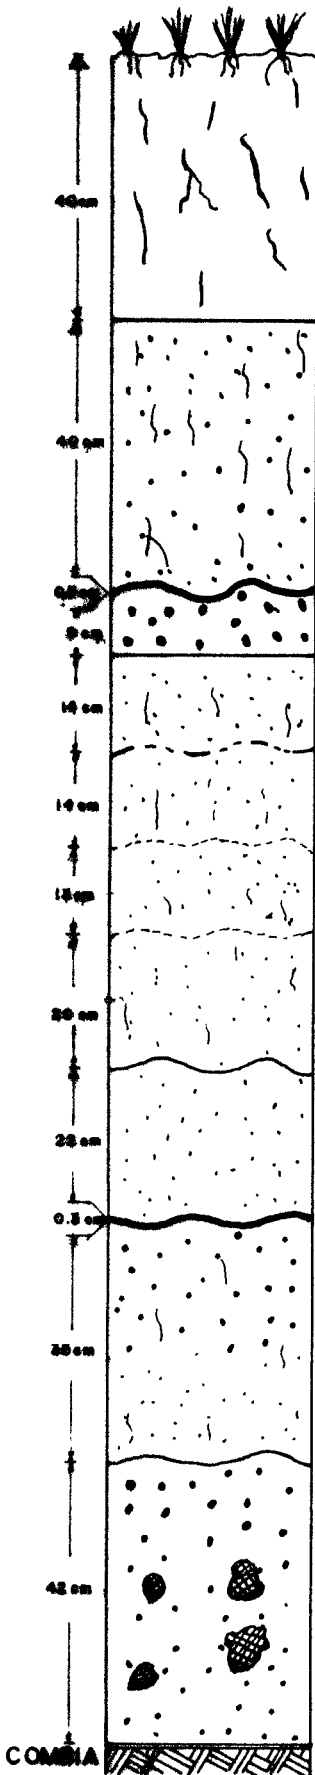
FIGURA 10.

Por lo regular los horizontes interestratificados presentan colores pardo-amarillentos claros y gris-verdoso (figura 10) de aspecto pulverulento hacia la superficie, friables en seco y ligeramente plásticos en húmedo, con abundantes grietas de desecación, que en las cenizas originan estructuras prismáticas.

LOCALIZACION: ESTACION G12, VIA A LA VEREDA EL PARAISO

Por lo general esta unidad de ceniza volcánica se encuentra suprayaciendo rocas de la Formación Combia. En la parte superior de estas cenizas se ha desarrollado un horizonte orgánico de color café oscuro a negro que alcanza espesores hasta de 35 cm.

En la figura 10 se presenta una descripción detallada de esta unidad. Este perfil está ubicado en la vía que conduce a la vereda El Paraíso (estación G12).

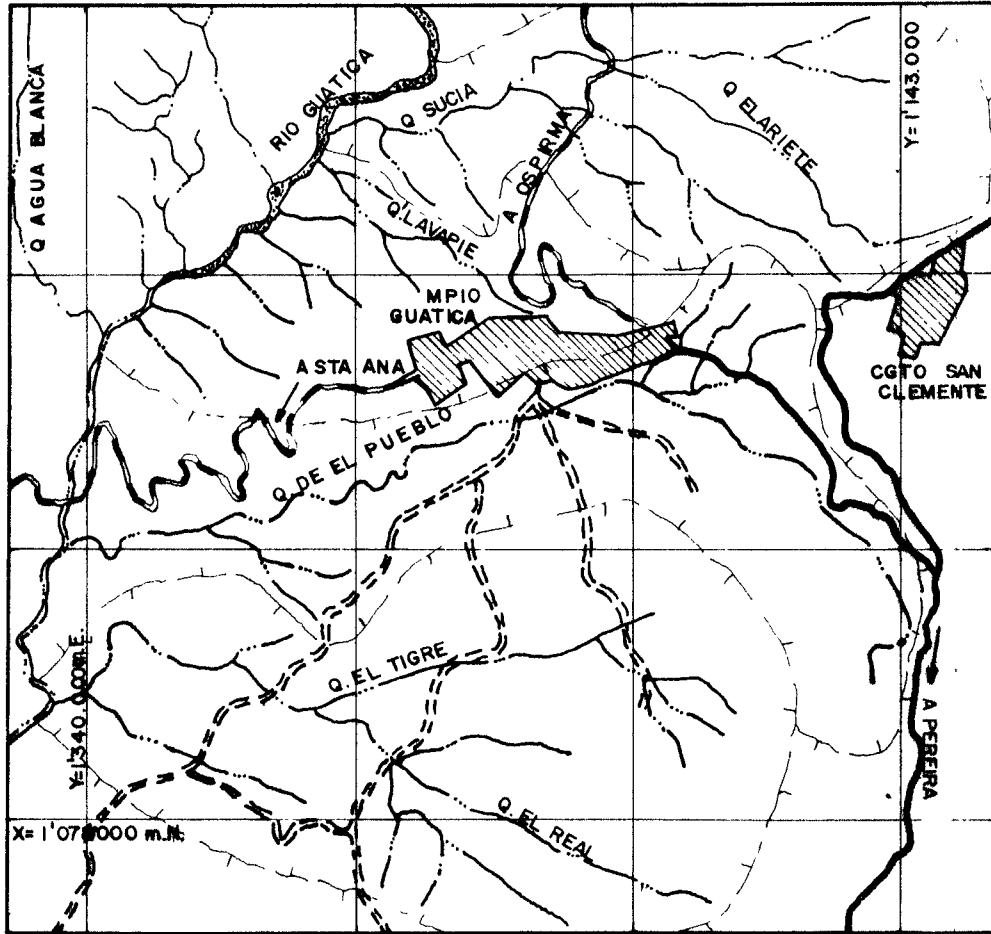
Figura 20 DISTRIBUCION REGIONAL DEL DRENAJE EN EL MUNICIPIO DE GUATICA

Otras corrientes secundarias de menor importancia, son las Quebradas "De El Pueblo" (Q.Guática Viejo) y Lavapié (Q.Chorros), las cuales bordean el casco urbano, al sur y al norte, respectivamente (figura 20). Los caudales de estas dos corrientes son mas bien escasos.

En general, el área urbana del municipio presenta muy pocas corrientes de agua y por consiguiente un bajo riesgo de inundación. En la figura 20 se presenta la distribución regional del drenaje.
