EVALUACION GEOMORFOLOGICA Y DE AMENAZAS EN  
LOS MUNICIPIOS DE NUEVO COLON, TIBANA,  
TURMEQUE, UMBITA Y VENTAQUEMADA

CORPORACION AUTONOMA REGIONAL DE CHIVOR

1996

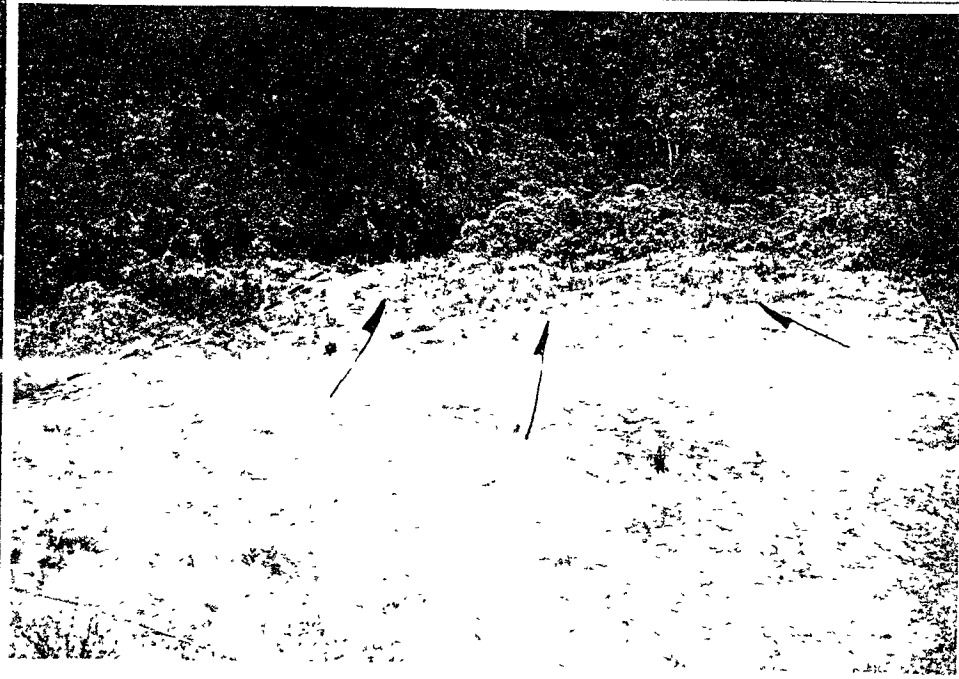
DRENAJE: Desordenado y bastante superficial  
 Ficial

VEGETACION: Escasa, la poca que existe se presenta especialmente hacia flancos

EVALUACION DEL NIVEL DE RIESGO: Ver tabla 3  
 1C-2B-3C-4D-5A(5)-5B(10-10-F10)  
 Evaluación total = 44 STAD: RIESGO NO EVALUADO

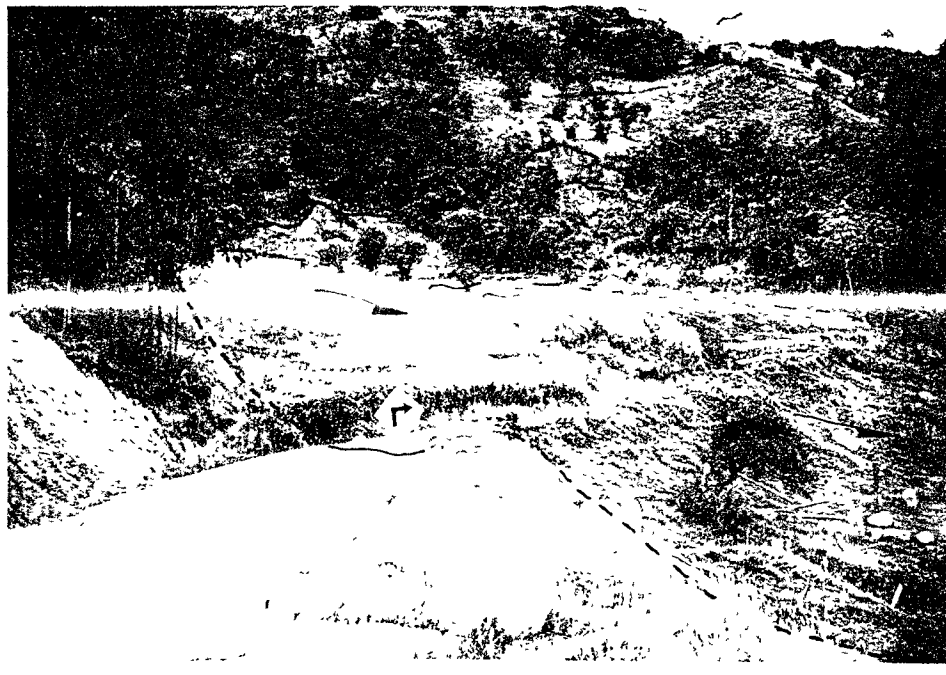
RECONOCIMIENTO DE INESTABILIDAD TIPO N° 2 FECHA: 25/11/2011

DRENAJE: su drenaje es de ordenado, presentan infiltraciones en toda la superficie.

VEGETACION: su estado positivo es moderado y concentrado.

CONDICION DE ESTABILIDAD: Es un deslizamiento activo que amenaza con destruir la V y con destruir una edificación. El diseño de gaviones no fue la solución y en cambio incrementa los efectos.

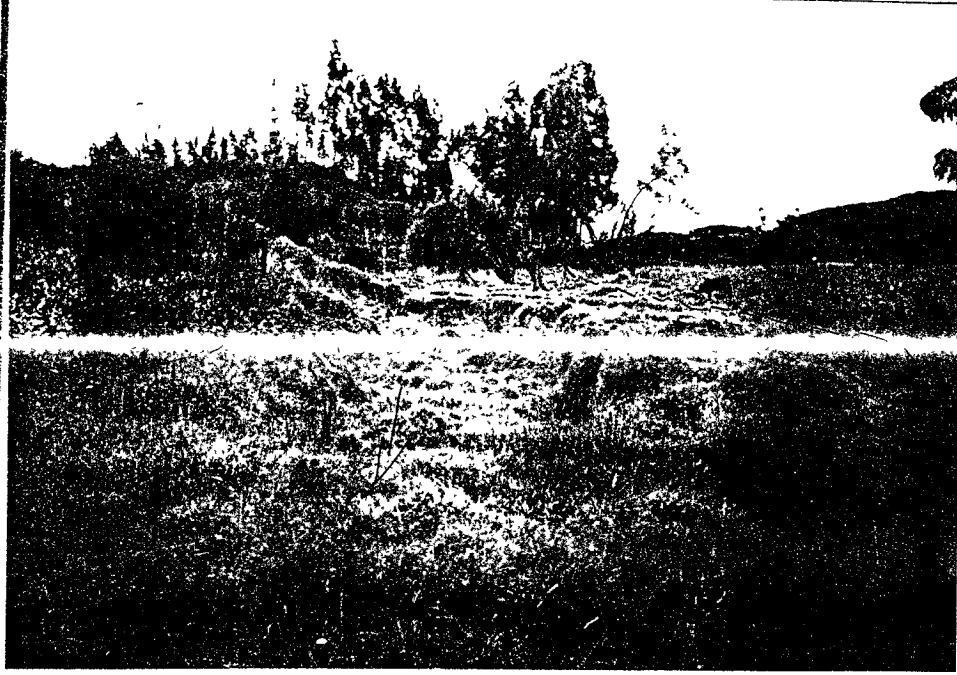
EVALUACION DEL NIVEL DE RIESGO: Ver Tabla 3  
1C-2B-3B-4D-5A(GI)-5B (catastrófico)  
Velocidad total: 13 319 RIESGO MUY ELEVADO

DRENAJE: dendrítico desordenado en las partes altas y subparalelo en las partes bajas.

VEGETACION: arbustos y pastos. Nivel Fricción alto.

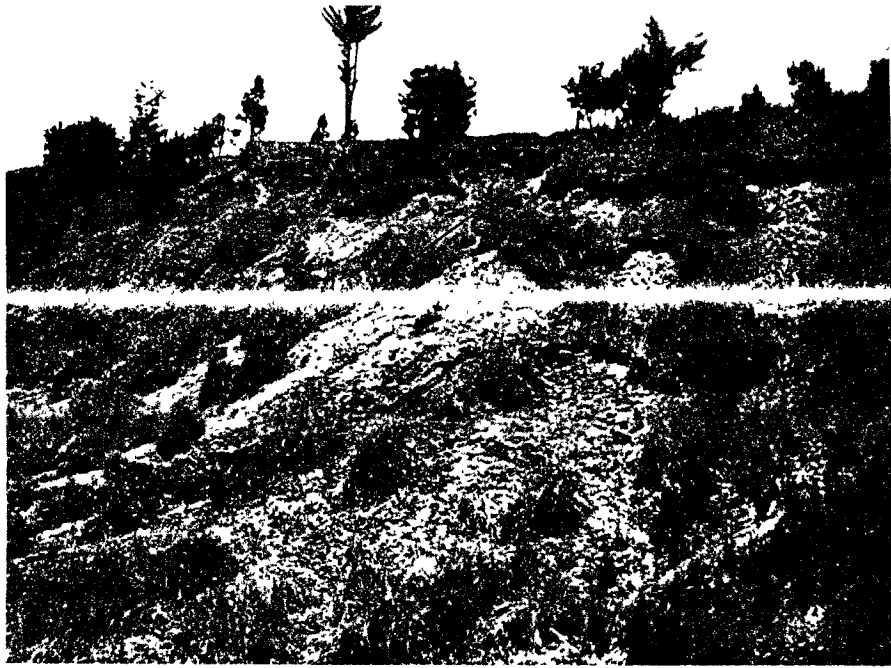
DRENAJE: Muy escaso y truncado debido al movimiento. Hacia la parte E ya trata de formar un drenaje en

VEGETACION: Practicamente nula, solo se detecta pasto y gramíneas

CONDICION DE ESTABILIDAD: La zona se encuentra en total colapso y continua moviéndose sacando cada vez más tierra alta

PROBABLES CAUSAS: Ausencia de vegetación y grietas crecientes avanzadas

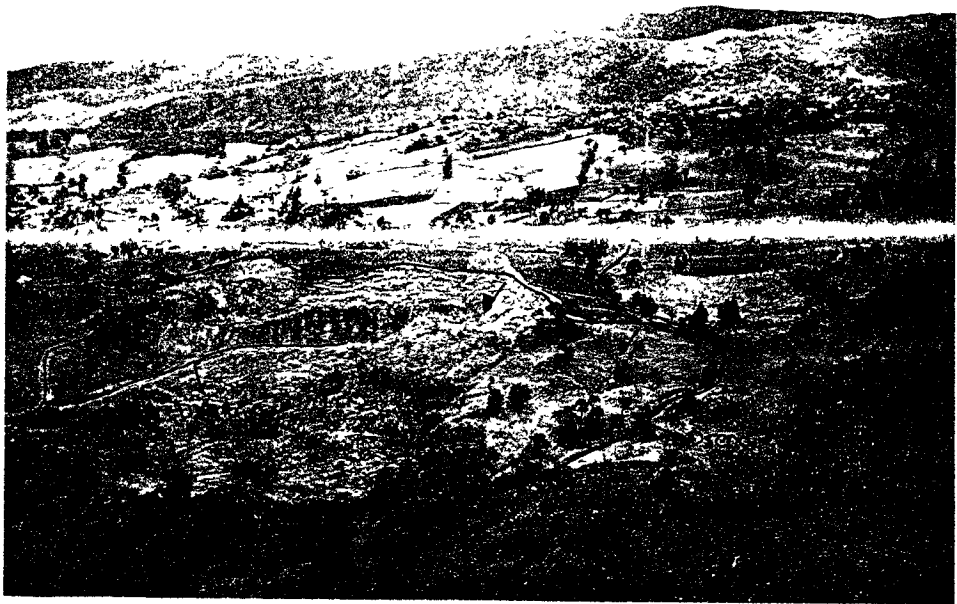
LOCALIZACION: Vereda El Bosque

**DRENAJE:** Difuso El agua de escorrentía se deposita y filtra en grietas, formando además charcos y puntanos

**VEGETACION:** Muy poca: tap solo hacia la parte media del deslizamiento. Se nota la presencia de un pequeño bosque

**CONDICION DE ESTABILIDAD:** Es la zona más inestable de estabilidad; muestra gran cantidad de grietas y además amenaza con represar el Rio bosque

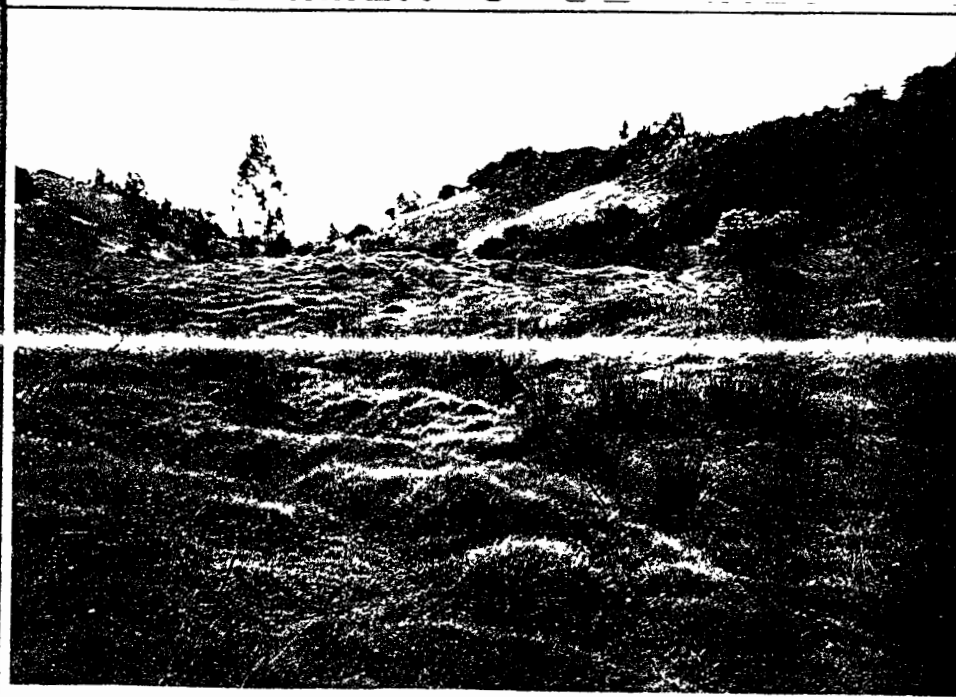
DRENAJE: Las aguas superficiales van dante y siguen el curso dejado por grietas especialmente

VEGETACION: Hay presencia de pasto y be chos

CONDICION DE ESTABILIDAD: El districamiento activo con (p) de gran movi lidad en época de lluvia. Un factor a favor es la escasa pendiente de bajando en parte de velocidad

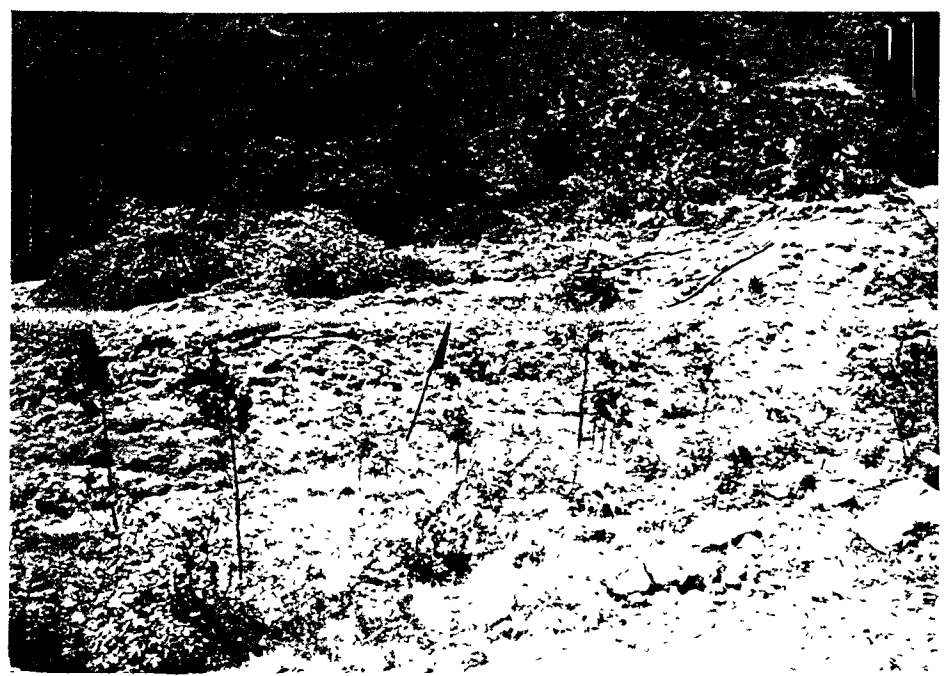
**DRENAJE:** Es muy denso hacia la cresta tipo sub-paralelo. En su base se pierde esta clase de drenaje adquiriendo menor energía.

**VEGETACION:** Muy escasa, actualmente se encuentra reforestada con arboles tipo coral plúg, que estabilizan poco a la vez crean man el terreno

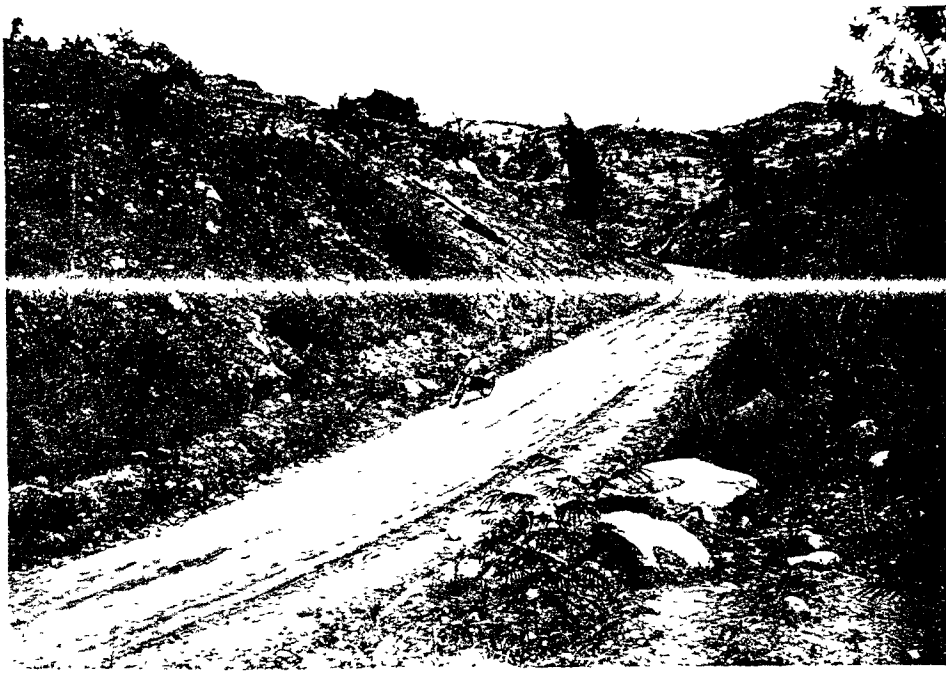
DRENAJE: Es medianamente denso con algunos canales cecidos por la acción constante del agua de escorrentía

VEGETACION: Escasa, solo se hacen pastos y algunos pinos. La erosión en la zona es alta

MECANISMO DE FALLA: Deslizamiento traslocional con abundante hundimiento y pequeños cortes

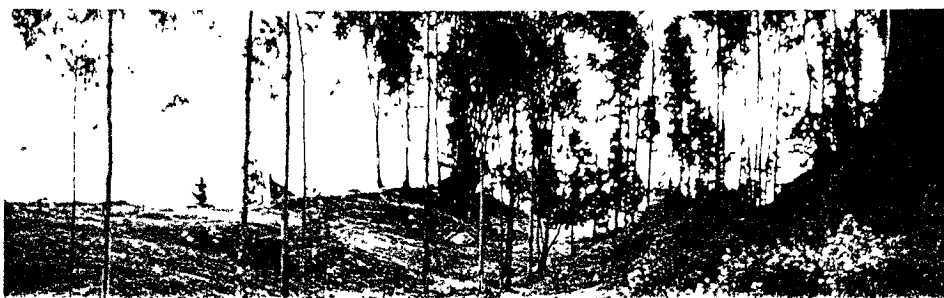
DRENAJE: Poca visible sin presencia de charcos o zonas pantanosas

VEGETACION: Esta compuesta por varios arbustos y pastos sin presencia de cultivos.

MECANISMO DE FALLA: Resquebrajamiento medio con presencia de grietas en la cresta. La pendiente influye en la p que en esta zona el corte de la vía incrementa su tendido.

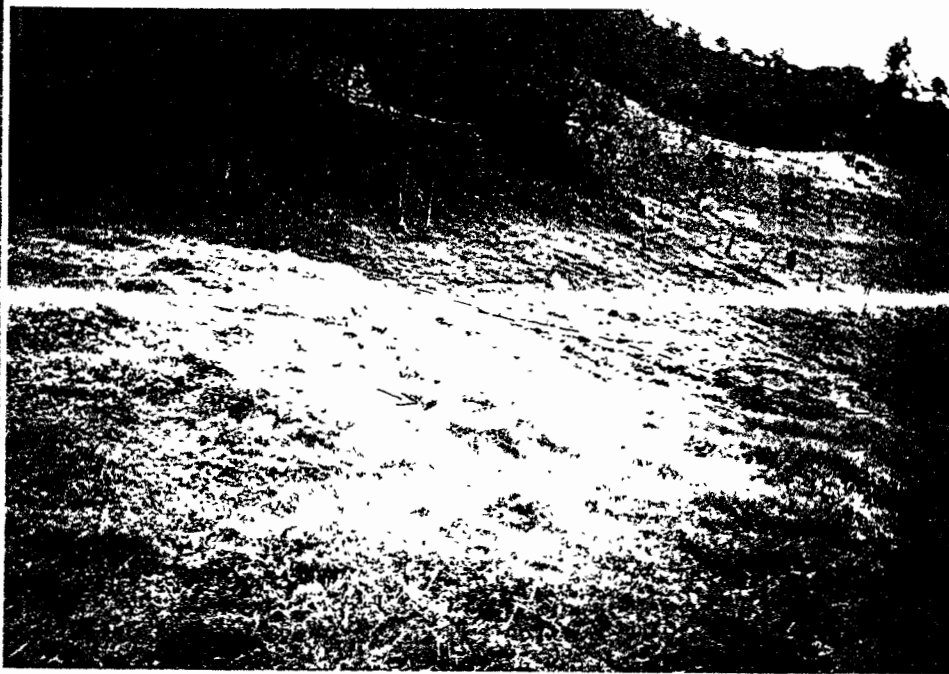
DRENAJE: Pendrítico, desordenado en algunos sitios de la remoción en mas el nivel freático es muy alto

VEGETACION: la zona está cubierta por pastos en su totalidad, no hay eros.

MECANISMO DE FALLA: Reptación con una V. por una lenta, cuya superficie de F. HA es difícil deducir, pero se sup. ne que es superficial por el tipo de movimiento y su magnitud real

CONDICION DE ESTABILIDAD: En épocas de plu. sidad alta, se produce la reptación generando algunas grietas. En épocas secas la zona se estabiliza

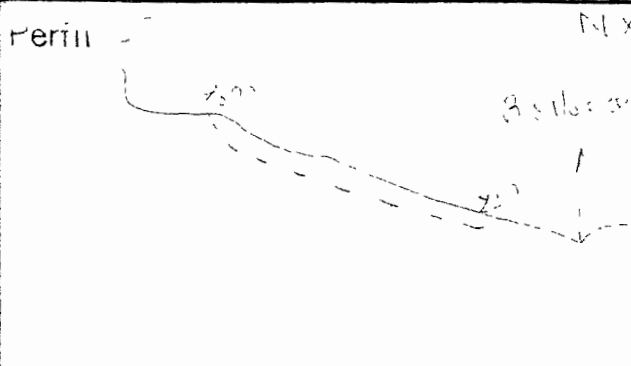
MECANISMO DE FALLA: Reptacion, sobre material ondulado se encuentran grietas de gran tamaño, la falla debe ser de poca profundidad e irregular.

CONDICION DE ESTABILIDAD: en época de lluvia se activa en forma lenta, la topografía en algunos tramos es fuerte lo que ayuda a la inestabilidad.

PROBABLES CAUSAS: agua pero utilizada, la inestabilidad, algunos sectores

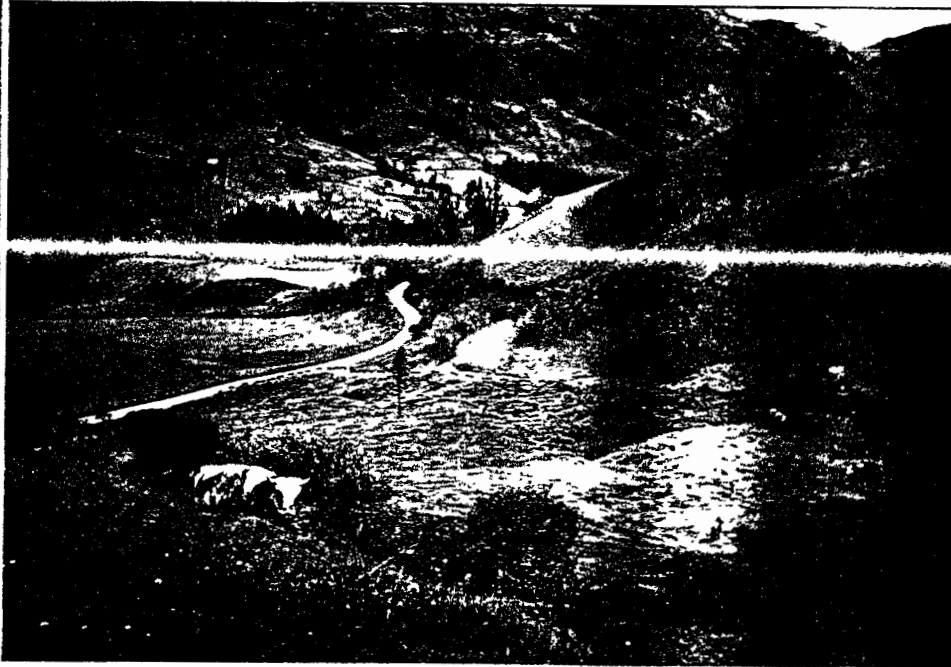
RECONOCIMIENTO DE INESTABILIDAD | FICHA N°: 4. | FECHA:

DRENAJE: Paralelo a subparalelo

VEGETACION: Pustos para cría de ganado  
(erosion laminar)

MECANISMO DE FALLA: Replicación de pendientes  
condalada, grietas y topografía fuerte

CONDICION DE ESTABILIDAD: se activa en época  
de invierno, la superficie de falla es gige  
circular por su magnitud y geometría

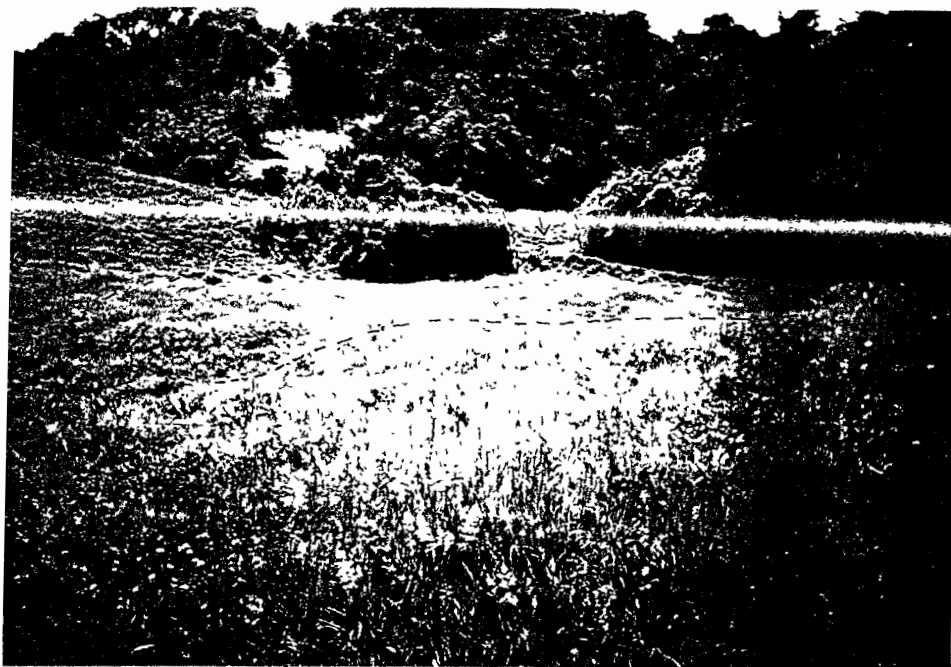
RECONOCIMIENTO DE INESTABILIDAD | FICHA N°: 5 | FECHA:

DRENAJE: Dendritica, el nivel freático es alto.

VEGETACION: Pastos, no hay erosión.

MECANISMO DE FALLA: Reptación con superficie de falla poco profunda e irregular, la pendiente es menor de 15° se encuentran grietas y un relieve ondulado.

CONDICION DE ESTABILIDAD: En época de lluvias se mueve lentamente, gracias a la topografía cóncava el movimiento es de poca velocidad y sus grietas son de pequeña magnitud.
