REALIZAR 25 ESTUDIOS DE RIESGO (AMENAZA Y VULNERABILIDAD) Y DISEÑOS DE OBRAS EN ÁREAS AFECTADAS POR FENÓMENOS DE REMOCIÓN DE MASA EN LOS MUNICIPIOS DE LA JURISDICCIÓN DE LA CORPORACIÓN AUTÓNOMA REGIONAL DE CHIVOR - CORPOCHIVOR

Mapa de Vulnerabilidad
Planta

MUNICIPIO: CAMPO HERMOSO

PL 8 DE PL 9

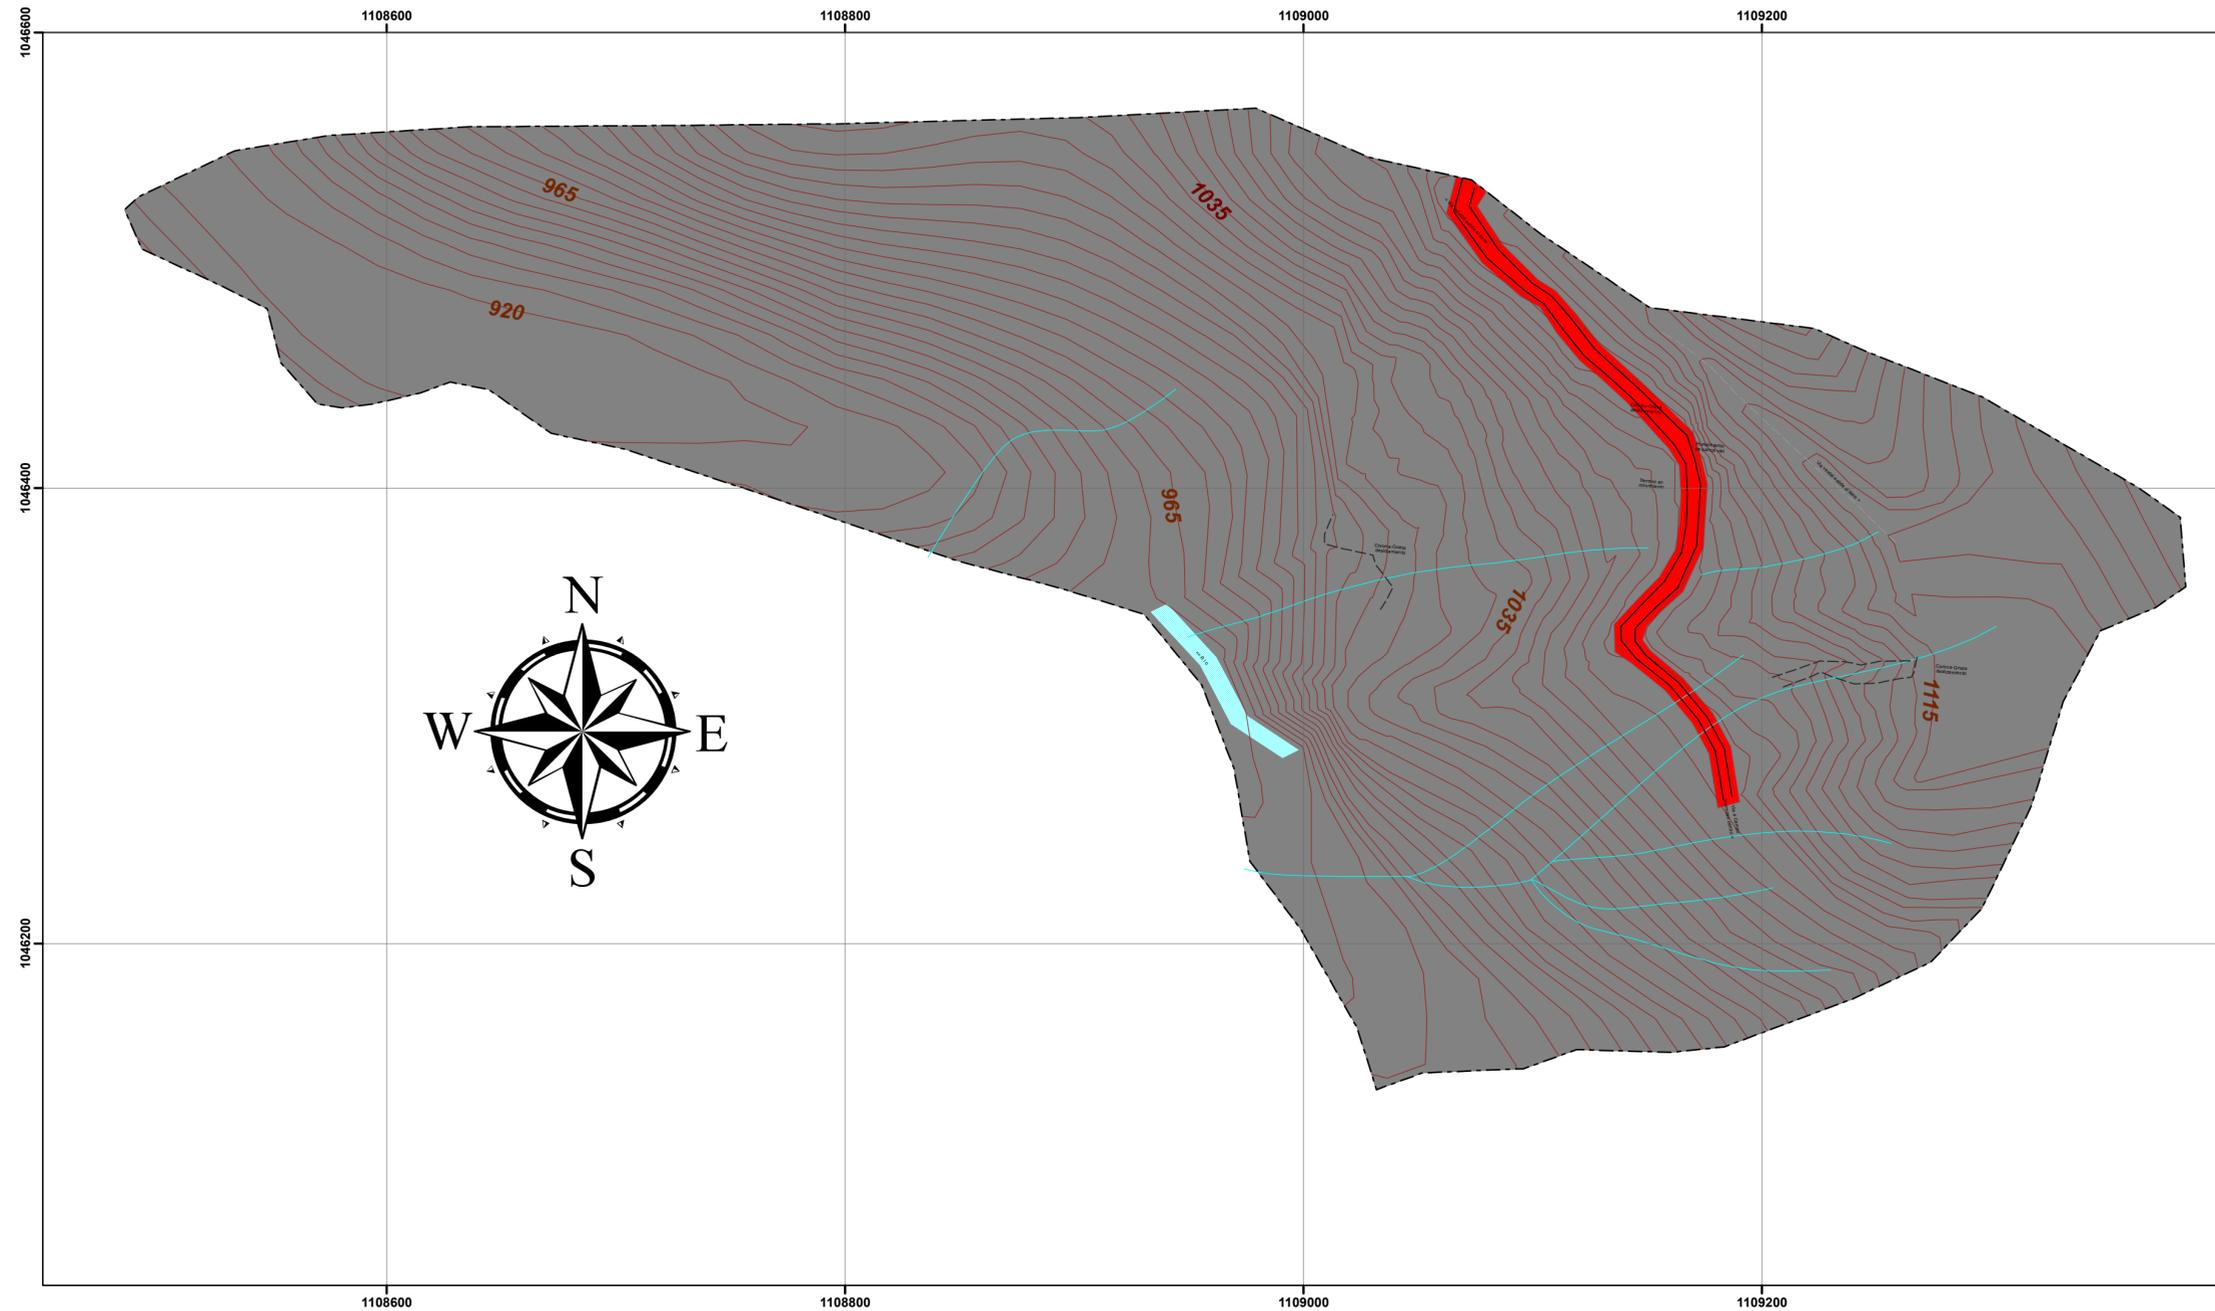
- █ VULNERABILIDAD ALTA ANTE DESLIZAMIENTOS
presentan construcciones de mala calidad, la cimentación de las viviendas y/o vías no cumplen con las condiciones para el área, no presenta servicios públicos, la pérdida de materiales es alta en caso de deslizamiento.
- ZONA NO VULNERABLE
Area que no presenta infraestructuras susceptibles de ser afectadas por fenómenos de remoción en masa
