**PROYECTO**  
 REALIZAR 25 ESTUDIOS DE RIESGO (AMENAZA Y VULNERABILIDAD) Y DISEÑOS DE OBRAS EN ÁREAS AFECTADAS POR FENÓMENOS DE REMOCIÓN DE MASA EN LOS MUNICIPIOS DE LA JURISDICCIÓN DE LA CORPORACIÓN AUTÓNOMA REGIONAL DE CHIVOR - CORPOCHIVOR

**CONTIENE :**  
 Mapa de Riesgo  
 Planta

**MUNICIPIO:**  
 RAMIRIQUI

**ESCALA:** 1:2000  
**AREA:** 60 Ha  
**PL 9 DE PL 9**

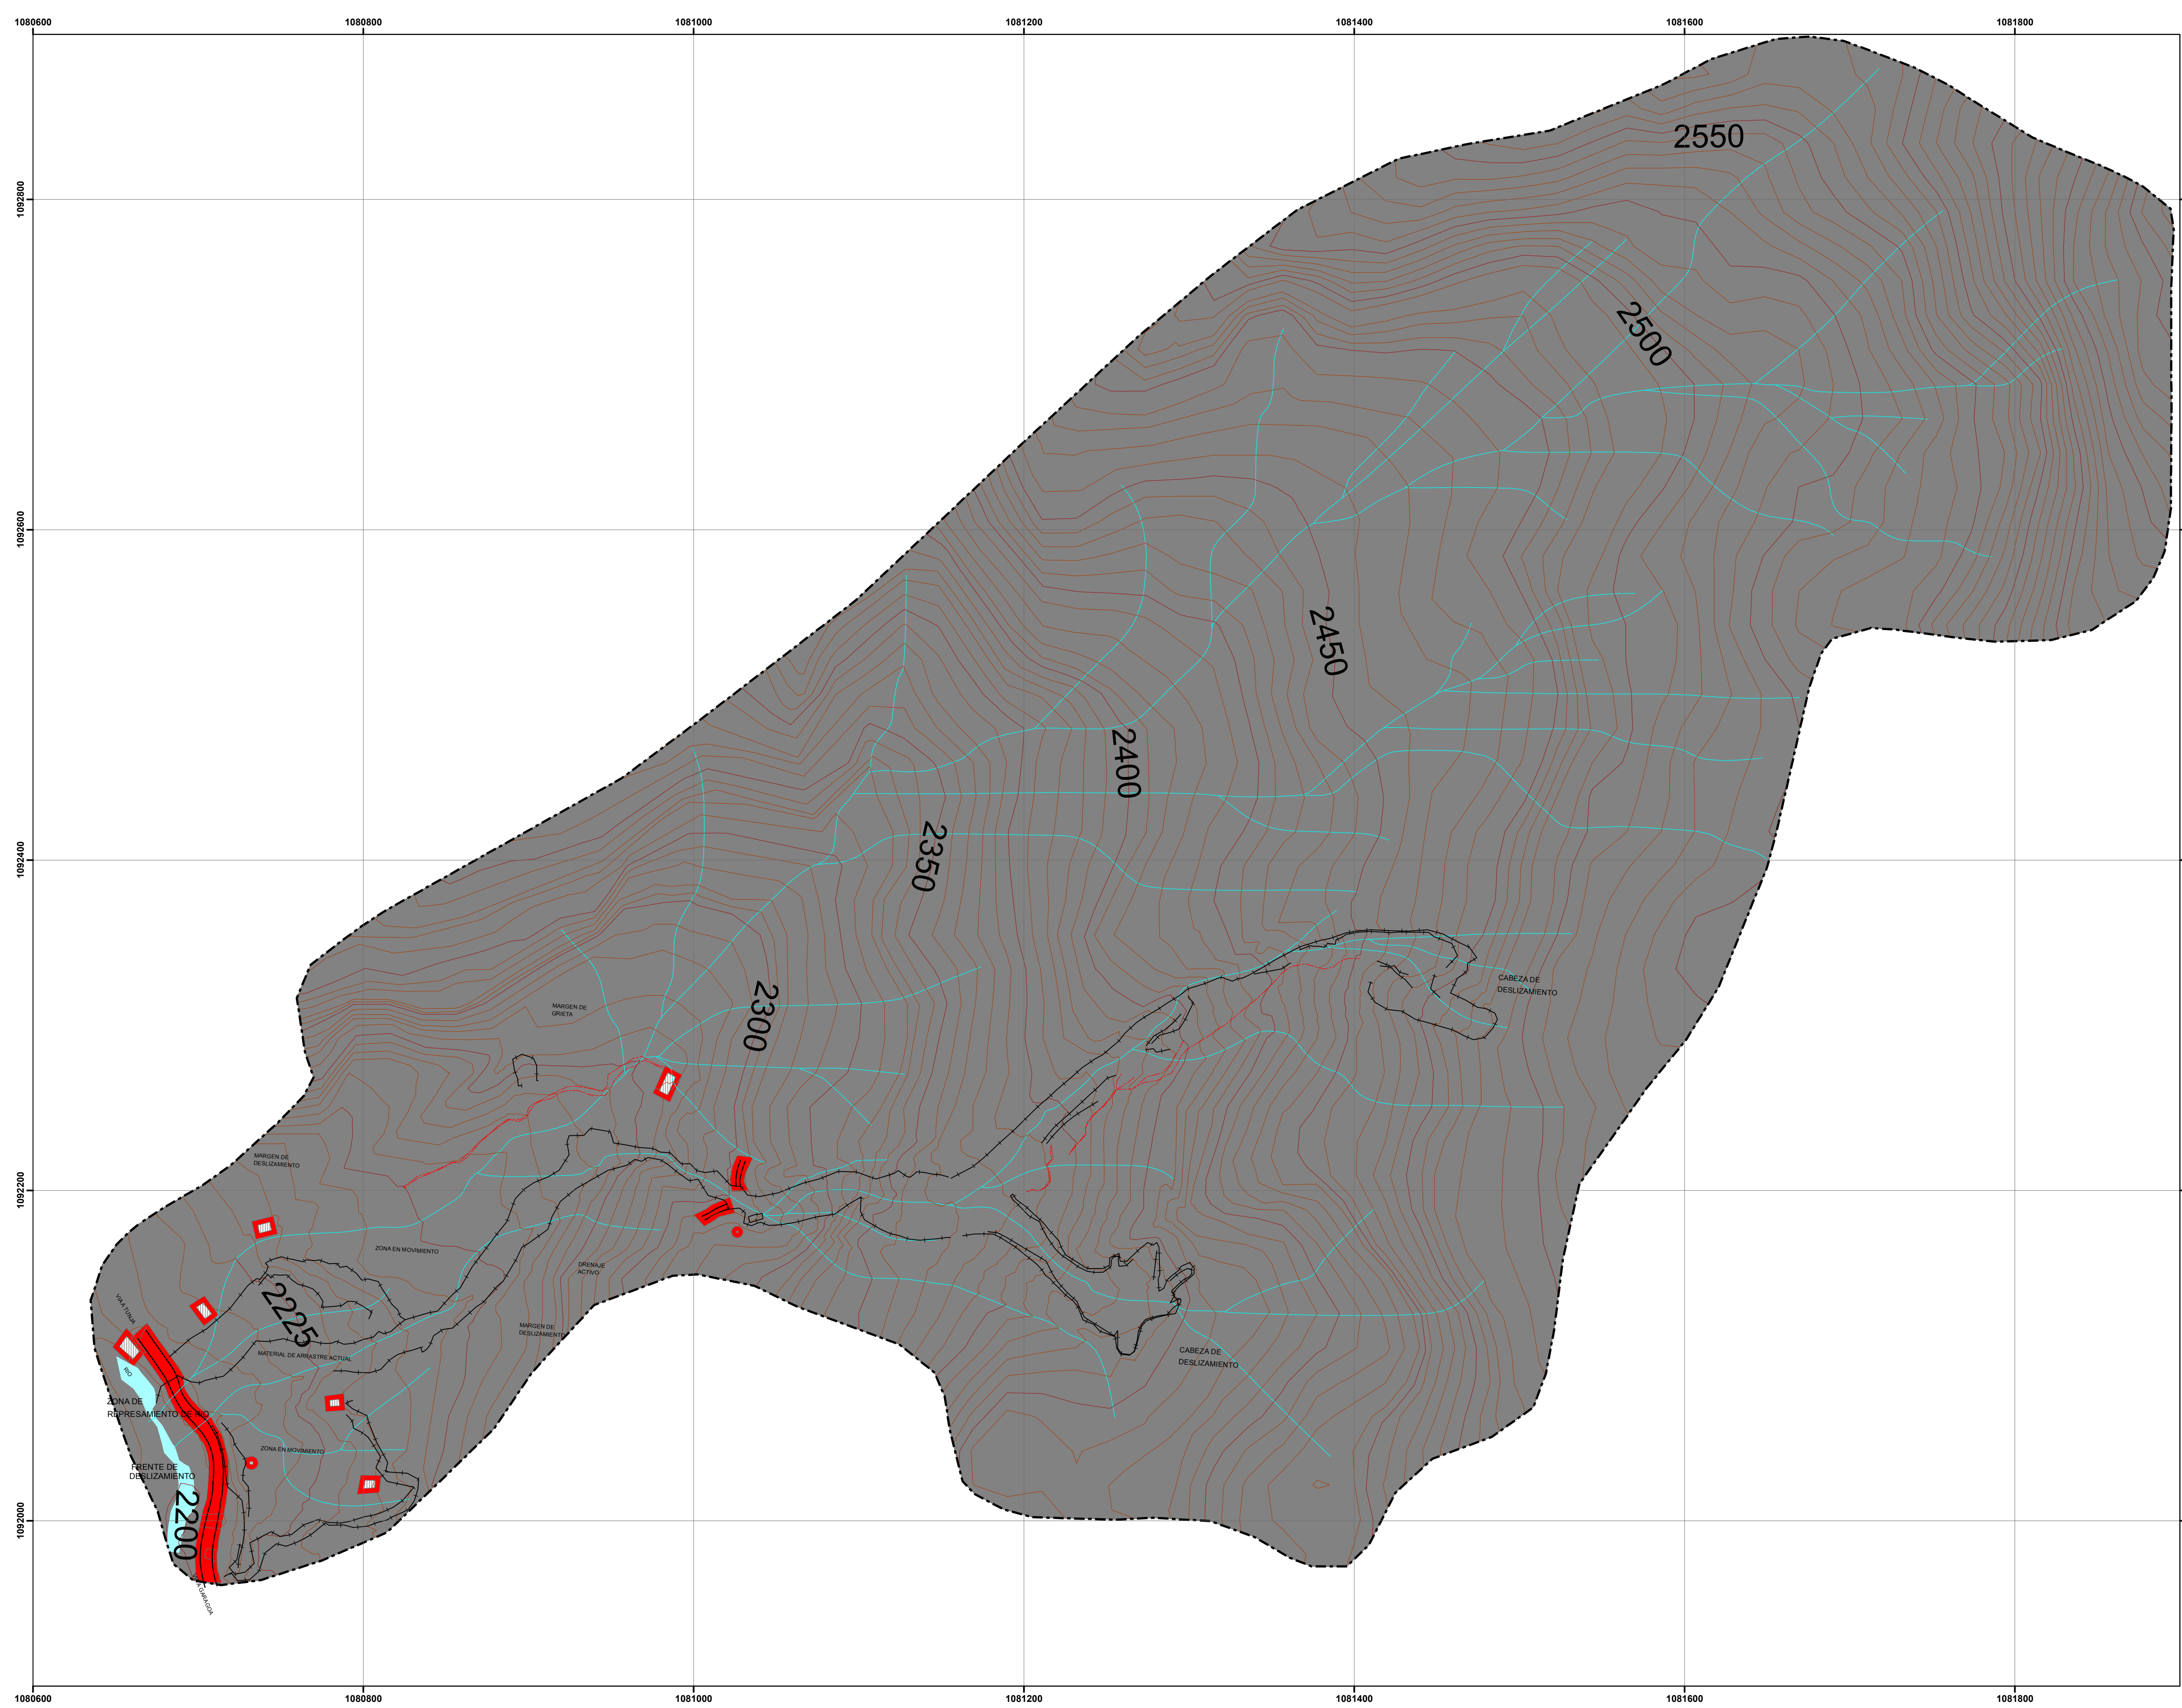
<span style="color: green;">■</span>	<b>RIESGO BAJO ANTE DESLIZAMIENTOS</b> La pérdida de materiales es menor en caso de deslizamiento
<span style="color: yellow;">■</span>	<b>RIESGO MODERADO ANTE DESLIZAMIENTOS</b> La pérdida de materiales es moderada en caso de deslizamiento
<span style="color: red;">■</span>	<b>RIESGO ALTO ANTE DESLIZAMIENTOS</b> La pérdida de materiales es alta en caso de deslizamiento
<span style="color: grey;">■</span>	<b>RIESGO NULO</b> Area que presenta ausencia de elementos vulnerables y por tanto no presenta riesgo.
